特集>>> 建設施工の環境対策

大阪市管理河川 (道頓堀川) における底質浄化対策 (道頓堀川水辺整備その他工事 (湊町右岸工区)) より

三 村 経 雄

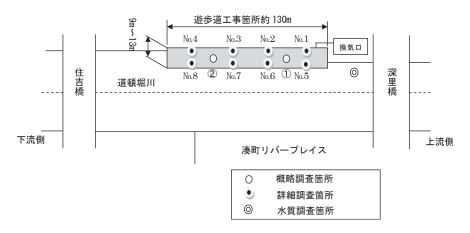
図一2 試料採取位置

試料採取地点の位置は、旧護岸沿い東から $No.1 \sim No.4$ 、河川内東側から $No.5 \sim No.8$ となっている。それぞれの地点の大まかな土層は、op-2.4 m を境に、それより上層がヘドロ層(厚さ 1.7 m ~ 2.8 m)、下層には厚さ 1.3 m の砂層がありさらにその下部は粘土層となっている。 $No.1 \sim No.4$ は、ヘドロ層が非常に厚く、採取試料は 3 層(1 層 1 m)に分けて、上層、中層、下層となっている。河川内の $No.5 \sim No.8$ のヘドロ層は、旧護岸沿いより若干薄くなっており、上層、下層の 2 層に分けて試料採取している。ヘドロ層の下の砂層は、1 m を若干超える層厚(1.3 m 程度)となっているが

の測点①・②を工区内で取り囲むように各4点,計8点を概ね左右対称となるよう設定した。ヘドロ層は、旧護岸沿いでは2m以上の堆積がある。ここが長年貯木場として利用され、維持浚渫ができていなかったためと思われる。試料の採取は、ヘドロ表層はエクマンバージ採取器で行い、それ以下の層は、ボーリングマシンを使用して各層2kg程度の試料を採取し、分析を行っている。
