シールドトンネル工事用機械の事故事例及びヒヤリ・ハットに関する報告書

(社)日本建設機械化協会 機械部会 トンネル機械技術委員会 事故災害防止分科会 (シールド)

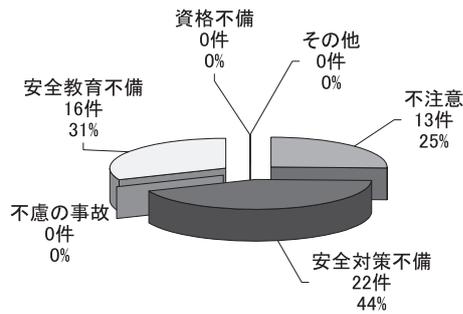
図-4 事故発生の原因

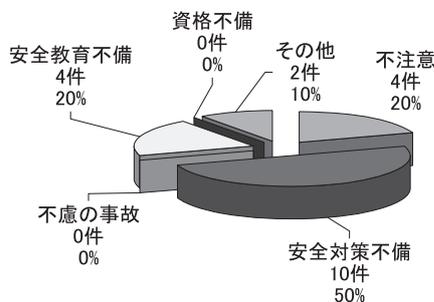
ヒヤリ・ハット 17 件に対して、ヒヤリ・ハット発生原因としては安全対策不備が 10 件と 50% を占め、安全教育不備と不注意が 4 件と続く。

図-5 ヒヤリ・ハット発生原因
