CMI 報告

コンクリート構造物の 塩害対策への取り組み

渡邊 晋也・谷倉 泉

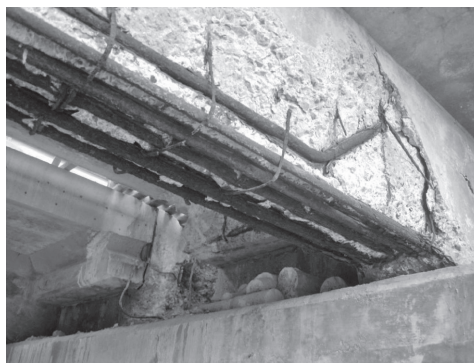
写真—1 RC 橋の塩害劣化

写真—1 に RC 橋の劣化状況を示す。この橋は、鉄筋の腐食によりかぶりコンクリートがほとんど剥落するなど、塩害による劣化が顕著な橋であった。この橋は調査後に架け替えが行われ、現在は新しい橋になっている。写真—2 は PC 橋の例である。この橋は塩害対策として表面被覆工が実施されているが、コンクリート中の内在塩分が十分に除去されていなかったことから、再劣化が生じ、表面被覆材ごと剥落を生じている。この 2 橋は海岸に近いところに建設されていることから、飛来塩分を主要因とした劣化である。写真—3 は山間部に施工された橋梁のジョイント部からの漏水に伴う桁端部の塩害劣化状況である。この塩害は凍結防止剤の散布による塩分の供給とジョイント部の止水構造が破損したことにより、桁端部を劣化させてしまった事例である。このような現地調査を踏まえて、今後どのような技術が、その橋に定期的な対策となりうるのか、橋の構造や供用環境、アセットマネジメント等を考慮しながら、塩害対策技術の研究を

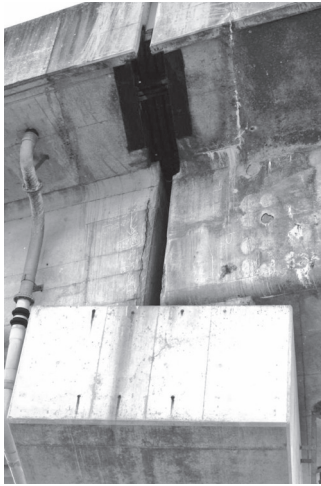
写真一三 ジョイントからの漏水による塩害

この他にも、塩害対策として、コンクリートへの塩化物イオンの浸透を抑制するシラン系含浸剤の性能評価試験や、塩害劣化でかぶりコンクリートが剥落した後の断面修復に用いる材料の性能評価試験、写真一三に示したような塩害劣化を生じさせないためのジョイントの止水性能評価試験等を行っている。

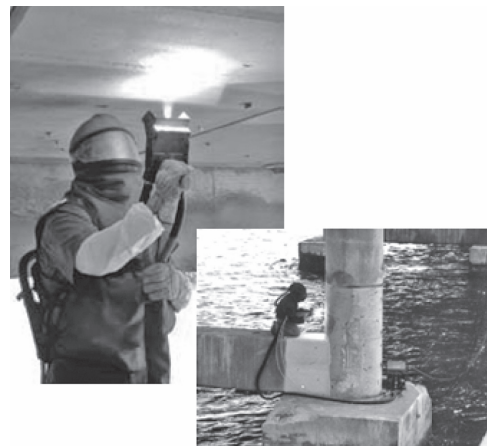
写真一五 亜鉛溶射の施工状況

電気防食は、近年日本においても適用事例が増加している。Overseas highwayでは1989年に初めて犠牲陽極タイプの電気防食が実施されている。ところがフロリダ半島は熱帯性気候という極端な環境条件のため電気防食の効果は通常の5年～8年ほど短いという結果が得られたことが報告されている。このことから、電気防食適用時の寿命設計をどうすべきか等の研究が実施されていた。また、各種電気防食工法の中で最も着目されていたのは亜鉛メッキ溶射工法であった（写真一五、六）。この工法は、塗装と同じような考え方で、亜鉛メッキが傷んだら、再度亜鉛溶射を実施して対応しやすいなどの理由から適用される例が多いとのことであった。

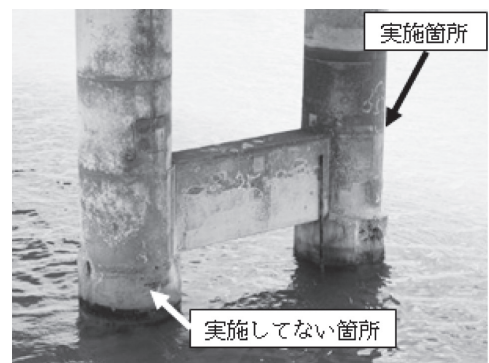
写真一六 施工実施状況

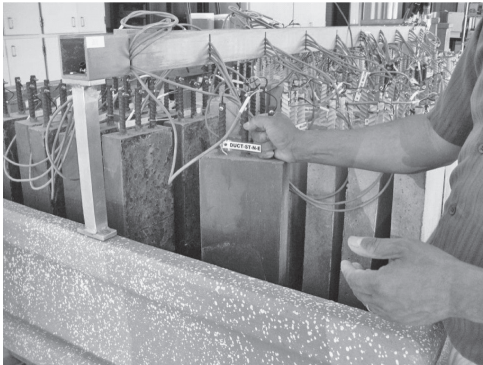
写真一七 試験状況

錆びない鉄筋に関しては、一般にエポキシ樹脂被覆鉄筋が用いられることが多いが、フロリダ州では防食効果が小さく、劣化した経緯があるためエポキシ樹脂被覆鉄筋の使用が禁止されている。このエポキシ樹脂被覆鉄筋に代わる材料として、ステンレス鉄筋、ステンレスクラッド鉄筋、デュアルコーティング鉄筋などの研究が実施されていた。また、コンクリート系材料の新素材も開発され、その素材の耐塩害性についての検討も行われていた（写真一七）。

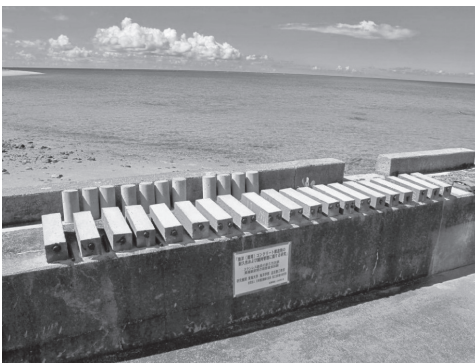
写真一八 曝露試験状況

現在、CMIは東海大学と共同研究を実施し、亜熱帯海洋環境下における鉄筋コンクリートの塩害対策についての検討も行っている。試験体の曝露場所は、沖縄県の西表島にある東海大学沖縄地域研究センター内の栈橋である。この曝露場所に、ステンレス等の各種鉄筋を埋設した試験体を曝露し、腐食の進展状況に関する研究を行っている（写真一八）。

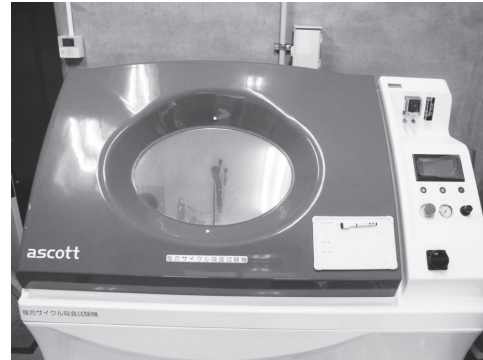
写真一九 複合サイクル試験機

また、CMI所内には複合サイクル試験機などの試験装置を導入し、促進試験で各材料の性能を検討する

と共に、実環境との比較試験等も実施している（写真一九）。
