# 分粒装置付きロードスタビライザの開発

## ストーンセパレータの紹介

校庭やグラウンドなどの表土は、使用するにつれて圧密され透水機能が低下し水溜りが発生しやすくなる。しかし、このように機能低下した状態の表土を攪拌・分粒して改良を行うことで機能回復を図ることができる。これまで攪拌・分粒施工には大型のロードスタビライザを改造した分粒装置付きロードスタビライザ当社名称「クラッシングセパレータ」を使用していたが、新たに比較的小規模なグラウンド等の改良に特化した、当社名称「ストーンセパレータ」(以下「本製品」という)を開発したのでこれを報告する。  
キーワード：ロードスタビライザ，グラウンド，表土改良，攪拌，分粒，維持，補修

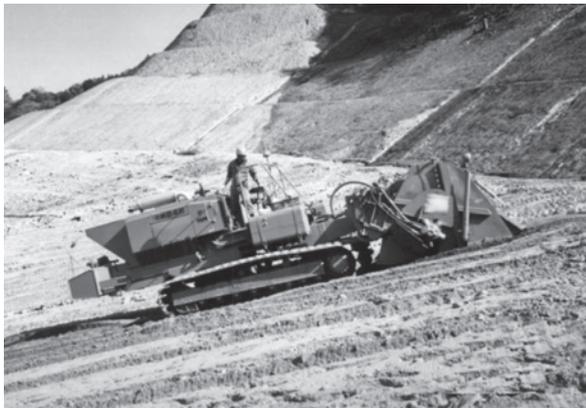
写真-1 クラッシングセパレータ

1989年に開発した分粒装置付きロードスタビライザ(クラッシングセパレータ)はBOMAG社製大型ロードスタビライザの攪拌装置にスクリーンを取り付け、分粒機能を持たせた機械(写真-1)である。ゴルフ場造成工事で、軟岩を破碎・分粒して、直接芝を貼り付けることを可能とした。これは独自の開発機械

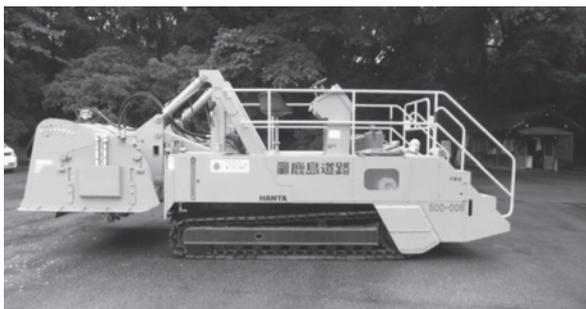
写真-2 「本製品」

であり、現在も大型工事での表土改良などに用いられている。今回、クラッシングセパレータの機構をベースに、新たに浅層改良に特化した「本製品」(写真-2)を開発したので、これを報告する。

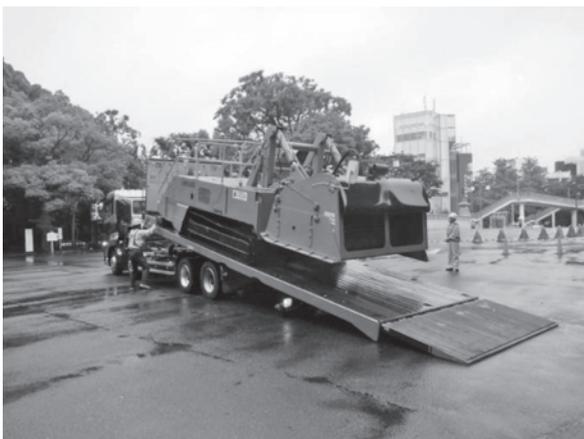
写真-3 回送の状態

本体の寸法と重量はセルフローダで回送できるように全幅は2450 mm、重量は13トン以下となっている(表-1)。トレーラを使用せずにセルフローダで回送できるため、回送コストの低減ができ、狭い現場内での移動のし易さなども考慮している(写真-3)。

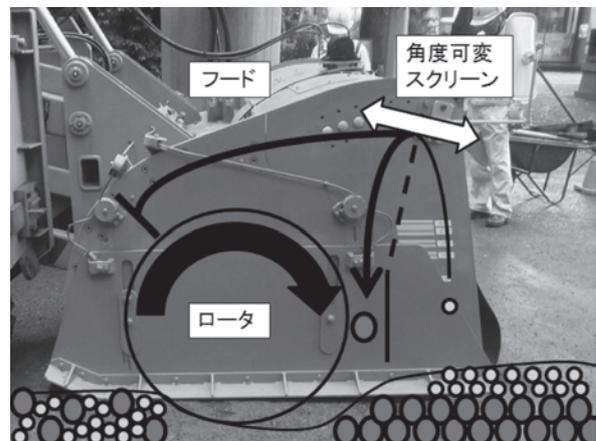
写真-4 分粒の仕組み

分粒は、攪拌装置内にスクリーンを組み入れ、粗粒分はスクリーンに当たることで前方へ落とし、細粒分は網を通過した後方へ落とすことにより行っている。こうして機械が前進していくと前方に落ちた粗粒分の上に細粒分が敷均されていき、分粒された層が形成される(写真-4)。スクリーンの網目サイズは複数の種類を用意しており、土質と要求される分粒仕様によって目の細かさを変えることができる。また、スクリーンの角度調整が可能であり、含水比等の状況に応じて分粒に最適な角度に調整することができる。(特許出願中) また、スクリーン部分(写真-5)はゴムインシュレータでマウントされ、スクリーンに装置されたバイブレータにより、土等の付着による目詰まりを防止している。

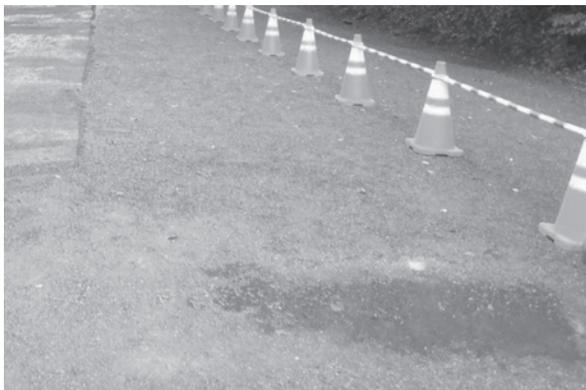
写真—6 神社の参道の施工 水溜り

東京都内にある神社の参道の改良施工を行った。現場は普段から非常に人通りが多い参道で、施工時にも人通りが多かった。路面は踏み固められた状態で、自動車の通行は少ないものの、轍状の変形も一部に存在しており水溜りが発生している個所があった（写真—6）。水捌けの改善と轍の解消、浮石の除去がこの現場での目的として施工を行った。

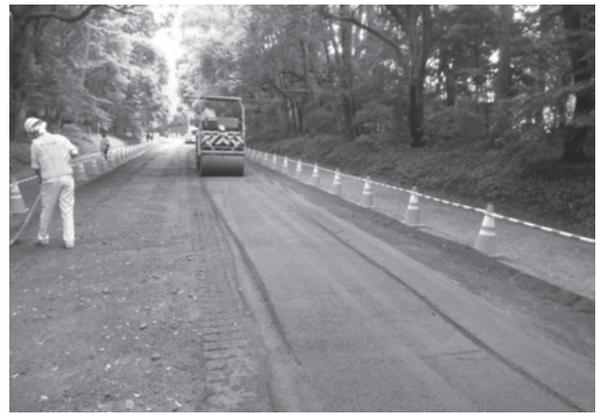
写真—7 神社の参道 施工前後の状態の比較

当初は施工にかかる歩掛りがつかみづらい状態であったが、施工速度は 4～5 m/min で、3 日間で約 3000 m<sup>2</sup> の施工を行った。施工時間には制限があり、夕方までに整地を終えて解放しなければならず、8 時から 13 時程度までの施工で約 1000 m<sup>2</sup>/日の施工を行った。写真—7 は左側が施工前の状態、右側は攪拌・転圧済みの施工後の状態である。施工前は小石が表面に目立つ状態であるが、施工後は改善され目立つ小石は表面からは無くなったことが確認できる。写真—8 は「本製品」が抜けた施工端部で、写真中央付近の小石はこの後通過していく中で下層に埋まっていくこととなり、写真右側の細かい上層分が表面を覆う状態となっていく。この写真から攪拌・分粒がよくできていることが確認できる。施工の結果としては、轍と小石の除去は全く問題なくできていることが確認できた。

この現場は写真—7 のように幅の限られたエリア内の施工であり、通行帯の人通りも多いので施工エリア外に出られない状況であったが、コンパクトに作られた本機は、他の重機とのすれ違いなども容易に行うことができ、スムーズに施工を進めることができた。このように、従来と比べ浅い深さを施工するに当たり、従来機では作業のしづらい状況の中で「本製品」の性能が良く発揮できた。

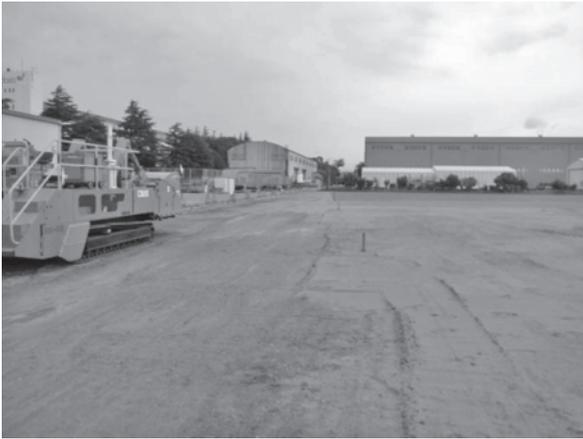
写真-9 グラウンドの施工現場

千葉県の間企業グラウンドの施工を行った。野球場の内野全体・ファウルライン沿いの合計約 2800 m<sup>2</sup> の施工を 1 日で行った（写真—9）。施工深さは埋設物の関係もあり 100 mm 程度と浅い部分での施工である。

この現場は空き地をグラウンドとして転用するというので、小石の除去及び、水捌けの改善が主な目的であった。写真—9 は施工前準備を終えた状態で表面には砂が撒いてあり、一見すると表面には小石などはあまり見当たらないが、土中には小石や草木の根等

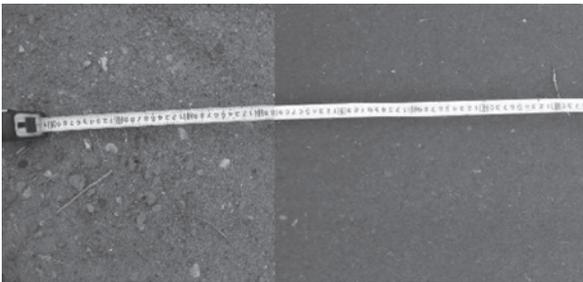
写真-10 グラウンド 施工前後の比較

この現場では「本製品」で施工した後にブルドーザで整形し、その後コンバインドローラで転圧して、改めてブルドーザで整地を行っていくという手順で施工した。施工深さが浅かったが、当日の施工後は雨が降ったものの翌日には石が露出するようなこともなく、分粒は問題なく行えていることが確認できた（写真-10）。写真左側の施工前の状態では、小石が目立ち、草木の根なども見受けられるが、写真右側の施工後の表面から小石は無くなっていることが確認できる。写真-11は内野の外周部分で、このような曲線部分の施工も問題なくできることも確認できた。

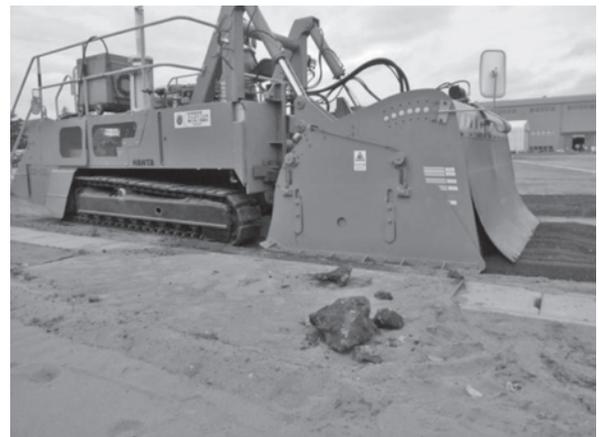
写真-12 グラウンド 埋没していた転石

しかし、この現場は「本製品」で想定している、既存のグラウンド等ではなく、新たに整備したグラウンドの予定地であった為、ガラや大きい転石等の影響を受けた（写真-12）。施工速度はこの現場では施工深さが浅いこともあって比較的速く、最大では10 m/min程度で施工を進められたが、土の固さや転石の影響で、場所によってはあまり速度が出せない場合もあった。また、整備工事を始める前の時点で草が生えていたため、表土中には草の根や枯草が多く含まれており、スクリーンに引っ掛かり目詰まりを起しやすいため（写真-13）、定期的に除去する必要がある。以上の点を踏まえ、ガラや転石等が埋没している場合はビット等を傷める可能性もあり、大きい物は事前に除去すること、草の根等が多い状態もスクリーンが目詰まりし分粒効率が低下する可能性があるため、事前に十分な前処理をしておく必要があることが分かった。

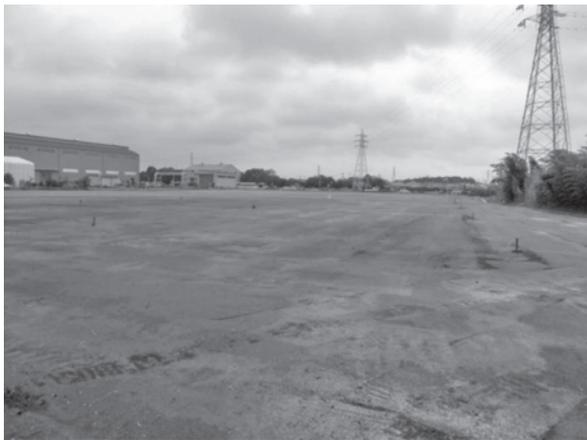
写真—14 グラウンド 施工終了後の状態

施工後の現場全景が写真-14である。まだ整地は終えていない状態だが、施工当日の夜間に雨が降ったが水溜りは無く、水捌けはよい状態になっていること

が確認できた。今回施工しなかったグラウンドの一部分では水溜りやぬかるみが発生しており、「本製品」による改良効果を確認できた。
