分粒装置付ロードスタビライザの施工事例

神社参道ほかグラウンド整備工事

分粒装置付きロードスタビライザ（ストーンセパレータ）（以下「本開発機」という）は、グラウンドなどの表土を、1回の通過施工（1パス）で搅拌・混合と小石等の分粒を同時にを行い、水はけの改善、不陸の修正や改良材の混合による土質の改良を行うことができる機械である。本開発機は、1パスの施工で効率的な改良ができるほか、コンパクト化を図ることによりスペースの限られた場所でも効率良く作業できるといった特徴を備えている。今回、神社の参道や学校のグラウンドで本開発機の施工を行った事例について紹介する。

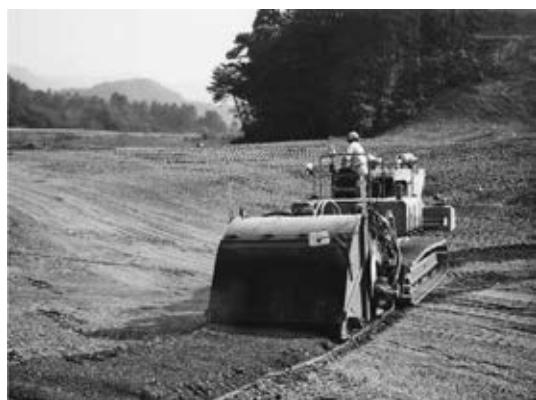
写真-1 クラッシングセパレータ（前開発機械）

本開発機の原型は1989年に開発し、ロードスタビライザにスクリーンを取り付け、分粒機能を持たせた「クラッシングセパレータ」（写真-1）である。ゴルフ場造成工事などで軟岩破碎に供用することにより、破碎・分粒が1回でき、客土が不要で直接芝の貼り付けが可能であった。今回、クラッシングセパレータに対する改善点を考慮し、新たに浅層改良に特化したロードスタビライザ「本開発機」を開発し、現場での施工を行ったのでこれを紹介する。

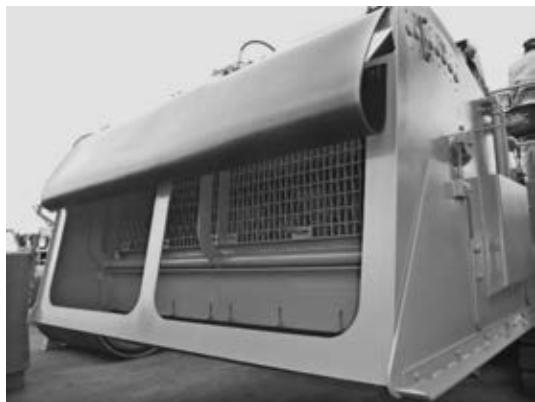
写真-2 フード内スクリーン

本開発機は、車体後方のフード内にあるビットを備えたロータを回転させ、機能の低下した表土を搅拌混合し改良を行う。通常のロードスタビライザと異なるのは、フード内に配置された振動スクリーンにより、小石や粗粒塊などは下層へ、細粒分は表層へ分離させることができる点である（写真-2）。1パスの施工で、土のかきほぐし・混合・搅拌・分粒までを行うことができる効率的な工法である。また、下層に分離された石の層は排水層として機能する期待できる。また、同時に補充材や改良材を添加・混合することで用途に応じた状態にリフレッシュすることも可能である。

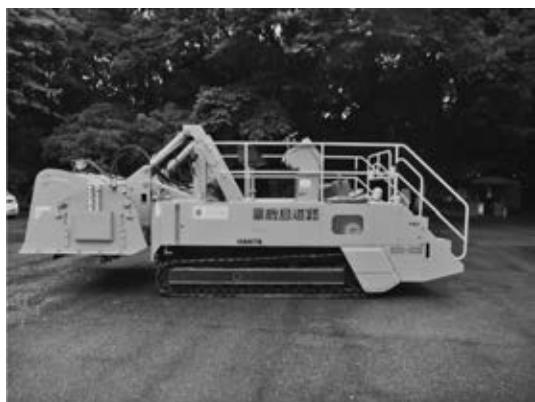
写真-3 本開発機 (新規開発機械)

通常の施工深さは100 ~200 mm の範囲となっ て いる。施工速度は4 ~10 m/min で、深さや土の固さに よって変動する。グラウンドを想定した場合、折り返しの移動なども含み、1 日(8 時間)で2000 ~3000 m² 程度の施工を行うことが可能である。車体は扱いやす さを重視し、上面がフラットになっており左右・前方 の視界を確保している(写真-3)。適用場所として は、透水機能の低下したグラウンド等を想定してお り、グラウンド設計基準に合わせて浅い層の改良に特 化して機械全体を従来のロードスタビライザより小型 化している。

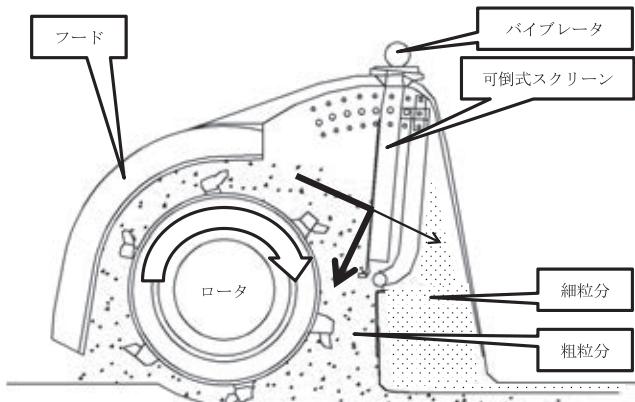
図-1 分粒のイメージ

分粒工程は、フード内に設置したスクリーン面に残る粗粒分を前方へ落とし、スクリーンを通過した細粒 分のみ後方へ落とす機構となっている(図-1)。この仕組みにより、本開発機が進むにつれ、前方に落ち

た粗粒分の上に細粒分が後から積み重なっていく。ス クリーンは交換式で、分粒の度合いによって寸法の異 なった網目に変えることができる。また、スクリーンは取付角度調整が可能であり、土の性状にあった分粒 効率の良い適切な角度に合わせることができる。な お、スクリーン枠部分にはバイブルエタ機能が付いて おり、粘性土等の付着による目詰まりを防止する工夫 をしている。

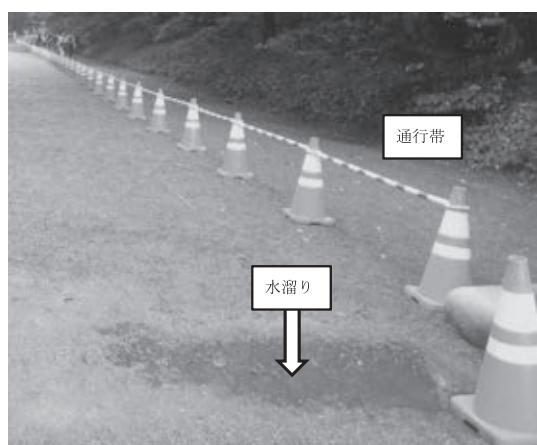
写真-4 神社参道 施工前の状況

東京都内の神社参道での施工事例を紹介する。現場 は総延長約500 m、施工深さ150 mm、幅員約6 m と いう条件であった。参道は管理用車両が走行する程度 だが、わだち掘れが一部にあり歩行者が非常に多いため踏み固められ水溜りが発生するほか、一部表面には 小石の点在が認められた(写真-4)。水はけの改善とわだち掘れの解消、表面に点在する小石の除去がこ の施工の目的であった。

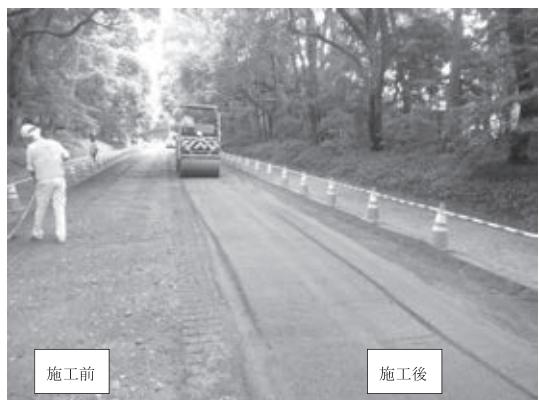
写真一5 神社参道・施工前後の比較

写真一5に示す左側が施工前、右側は施工後の状態である。施工前の状態は小石が表面に目立つが、施工後は表面にあった小石が下層に分粒沈下されたことが確認できる。

この現場は、写真一5のように幅の限られたエリア内の施工であり、人通りも多いので施工エリア外に機械が回避できない条件であったが、コンパクトな本機はタイヤローラやグレーダとのそれ違いなどもエリ

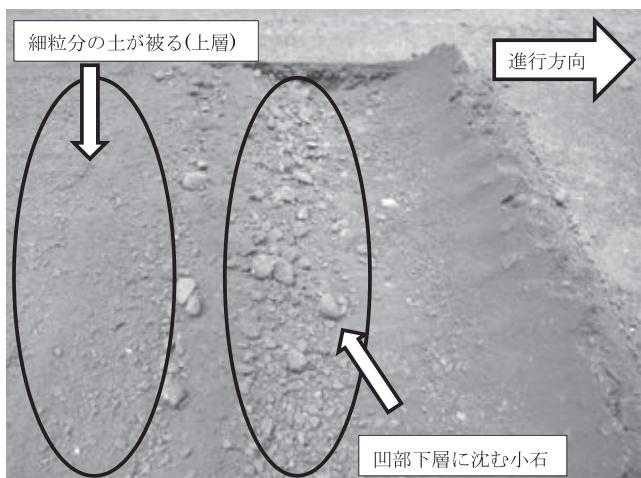
写真一6 分粒状況 (下層:粗粒分, 上層:細粒分)

写真一6は分粒状況で、写真中央凹部分の小石はこの後本開発機が通過していく際に下層として埋められ、写真左側のように表面には目立つ小石が無い仕上りとなる。全体の施工結果としては、わだち掘れが解消され表面の小石が分粒されることにより、問題なく仕上げられた。水はけについては、降雨時にその改善効果が確認された。

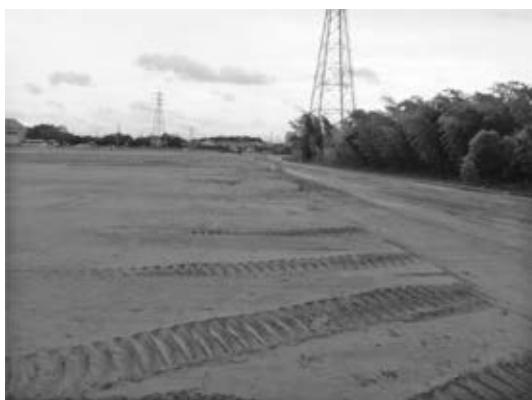
写真一7 企業グラウンド改善前

千葉県の企業敷地内にあるグラウンド予定地の施工を行った例を紹介する。ここは、野球場グラウンド予定地で、内野・ファウルライン沿いの合計約2800 m² の施工を行った(写真一7)。施工深さは埋設物の関係もあり100 mm程度と浅い処理深さであった。

空き地をグラウンドとして転用するということで、小石の除去および水はけの改善が主な目的であった。写真一7の改良前は表面に川砂を敷いており、一見すると表面に小石などは見えないが川砂の下には小石や草木の根等が埋まっている状態である。

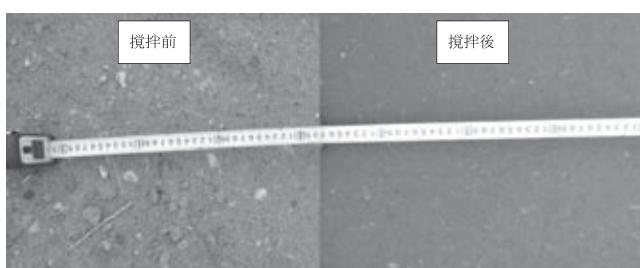
写真一8 施工前後のグラウンド表面比較

施工は本開発機で搅拌・分粒した後にブルドーザで整正、次にコンバインドローラで仮転圧、その後、改めてブルドーザで整地の順に行った。施工深さが100 mmと浅かったが、当日の夜間雨が降ったものの翌日表面に石が露出するようなこともなく、改良が問題なく行えていることが確認できた(写真一8)。写真左側の施工前で川砂が無い状態では小石が目立ち草木の根なども見受けられるが、写真右側の施工後の表

面は目立つ小石は無くなっていることが確認できる。

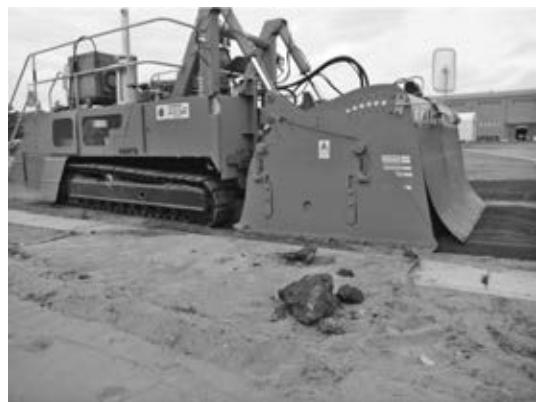
写真一9 土中から排出された転石

この現場は、空き地を新たに整備してグラウンドとする予定地であったため、地中に埋没した異物や大きい転石等が多く混在していた（写真一9）。施工深さが浅いこともあり、施工速度は最大10 m/min程度で施工を進められたが、堅い土や異物・転石の影響で、場所によって効率よく進まない箇所もあった。これらの事前処理が本開発機での施工上重要なポイントである。

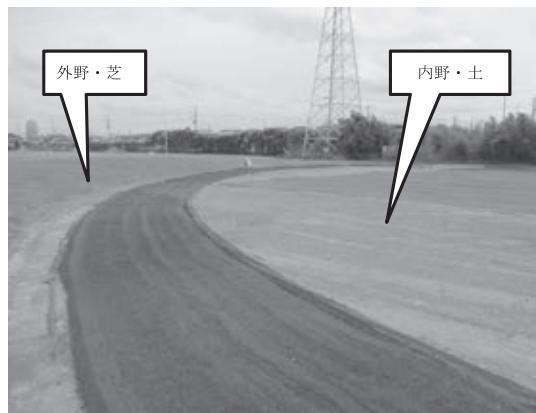
写真一10 曲線部での施工

内野の外周部分で、芝との境界までの曲線部分の改良を行った。当初、曲線の内・外で偏りが発生したり、

負荷がかかりうまく曲がれないことも考えられたが、問題なく施工できたことが確認された（写真一10）。

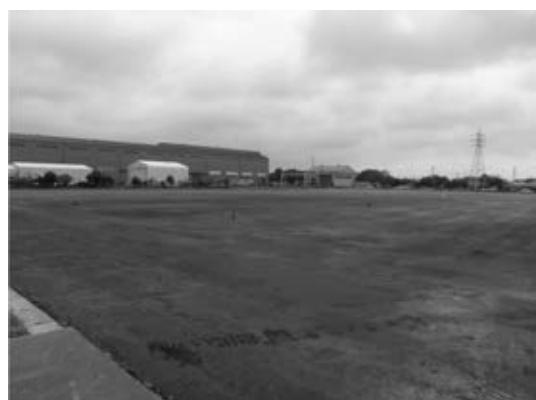
写真一11 搅拌終了後の全景

施工後の現場全景が写真一11である。まだ整地は終えていない状態だが、降雨により水はけ状態については、十分改善されていることが確認できた。今回施工しなかった一部分では水溜りやぬかるみが発生しており、本開発機による施工の有効性を確認できたと言える。

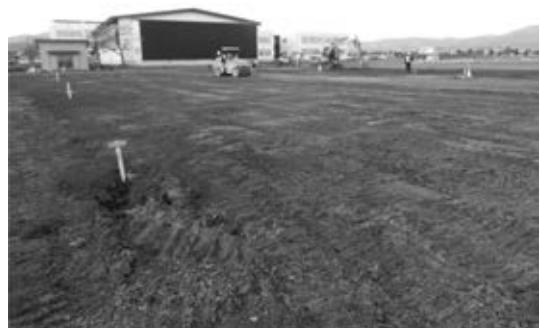
写真一12 中学校グラウンド改良前の整地状況

次に北海道内の中学校グラウンド施工事例を紹介する。この現場では特殊針葉樹皮土壤改良材（以下、特殊改良材）の混合を併せて行った。施工箇所は、グラウンドの一部であり、サッカーコートおよびトラックコースにあたる部分の改良で、施工面積は約5000 m²、11月末の寒冷な時期ということもあって、水溜りやぬかるみは晴天が続いても解消しない状態であった（写真一12）。特殊改良材を混合することにより、水はけの改善、雑草の発生・表土の流失・砂ぼこり飛散の抑制効果が期待される。

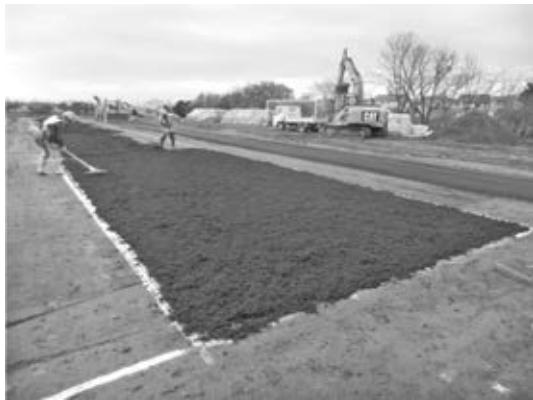
写真-13 改良材敷均し状況

施工は、最初にスクリーン目詰まり防止のために雑草を除去し、その後本開発機による搅拌・分粒を150 mmの深さで行い、仮転圧後、特殊改良材を散布し（写真一13）、深さ100 mmで混合・再分粒した後、転圧・整正を行った。写真一13は面積に対して規定

量を散布するためにエリアを区切って特殊改良材を敷き均している状況である。100 mm 深さでの混合・再分粒は、十分に改良材を分散させるために施工レーンをラップさせ、同じ場所で2回以上の混合が行われるように配慮した。

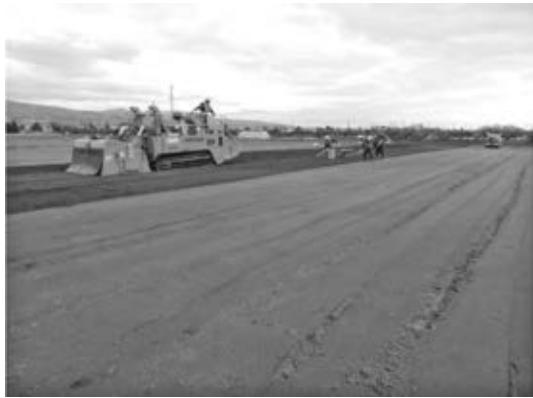
写真-14 本開発機施工・仮転圧状況

写真-14 は搅拌・混合・分粒後、転圧を行った状態である。施工後の混合・分粒状態に関しては他の現場と同様、不陸の解消と石の下層への分離が十分にできたと考えている。改良材の混合に関しては、一般的

農業用トラクターを使用した場合、4～6回程度の繰り返し混合が必要とされていたが、本開発機の場合わずか2回の混合で十分な攪拌性を目視において確認することができた。水はけに関しては改良材による改善が期待されるが、施工期間に降雨がなかったので、今後調査確認をしていきたいと考える。
