# 鉄道高架橋コンクリートブロック高欄のはく落対策工法

## ガレットサンド工法

鉄道高架橋のコンクリートブロック製壁高欄が劣化し、はく落が生じることで高架橋下の道路や施設の利用者に被害をもたらすことが懸念されている。対策として壁高欄の打替えがあるが、既設壁高欄の撤去作業で、騒音や産業廃棄物が生じる。また、壁高欄の撤去・設置は鉄道軌道内に立ち入っての作業となるが、作業時間が限られるため施工が長期化するという問題もある。本稿ではこれらの問題を解決するため、既設壁高欄を補強鋼板で挟み込む構造で、軌道内での作業を低減したはく落対策工法（ガレットサンド工法）（以下「本工法」という）を開発したのでその概要について紹介する。

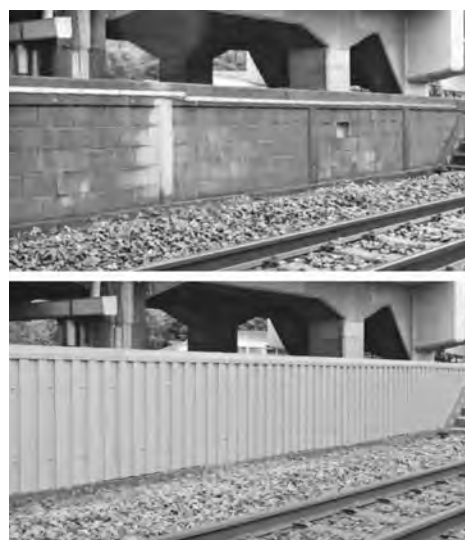
写真-1 本工法外観（上：施工前，下：施工後）

これらの問題を解決するため、既設壁高欄を撤去せず、壁高欄の両側面に補強鋼板を設置して挟み込むことでコンクリート片のはく落を防止する本工法を開発した（図-1、写真-1）。

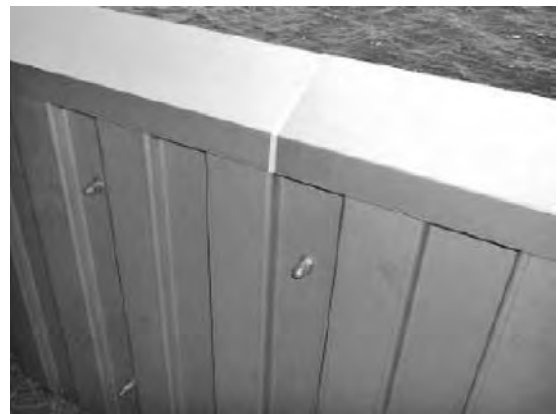
補強鋼板上端部には笠木を設置する構造であり、補強鋼板内部に雨水等が浸入することを防ぐとともに、対策完了後の美観に配慮している（写真-4）。

写真-4 笠木形状

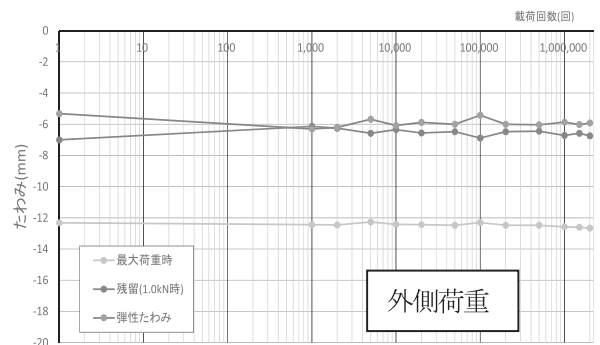
図一 6 荷重回数と荷重点直下のたわみ関係

試験の結果、200万回の繰返し载荷においても、载荷点直下のたわみに大きな変化は見られなかった(図一六)。また、補強鋼板のひずみは载荷回数とともに漸増傾向にあったが  $200 \times 10^{-6}$  程度と弾性範囲内であり、想定荷重に対して問題ないと判断された(図一七)。

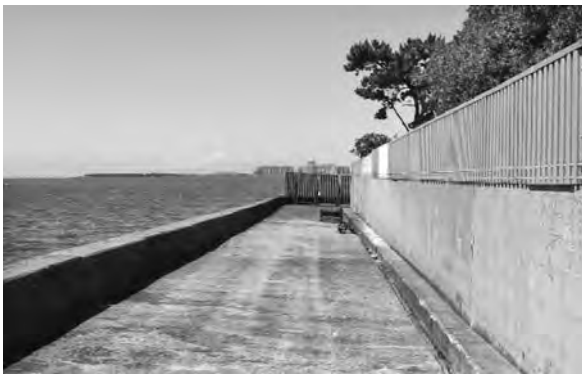
写真一六 ガレットサンド設置箇所

高耐食めっき鋼板の耐久性を確認するため、千葉県の工場岸壁に高耐食めっき鋼板と比較用のステンレス鋼板を用いてガレットサンド工法を施工した(2015年7月)。設置箇所は東京湾に面しており(写真一六)、飛来塩分の影響を受ける。施工後3年経過時に調査した結果、高耐食めっき鋼板は健全であったが(写真一七)、ステンレス鋼板にさびが確認された(写真一八)。

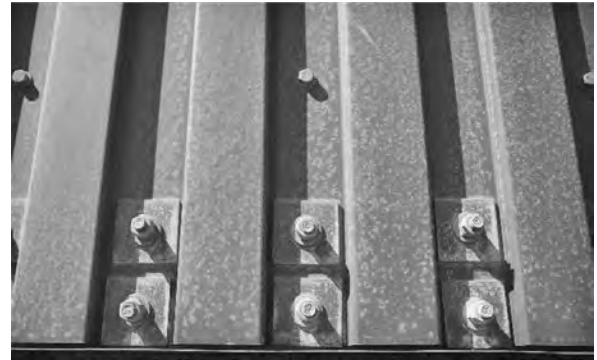
写真一七 高耐食めっき鋼板(3年経過時)

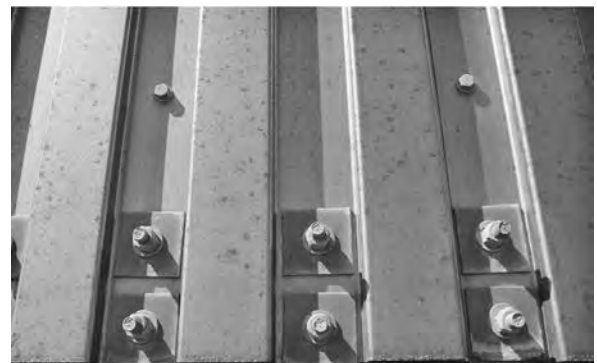
写真一八 ステンレス鋼板(3年経過時)
