屋内自律飛行ドローンによる 床コンクリートひび割れ検査システム

高井茂光・山城健生・荒井利典

床コンクリートひび割れ検査では、検査者の目視によるスケッチやクラックスケールにより検出が行われており、大型物流倉庫など床面積が広い建物の場合、これらの作業は多大な時間と手間が必要とされ、省力化が求められている。本稿では、デジタル一眼カメラを搭載した屋内自律飛行ドローンにより床面を分割・連続撮影し、得られた撮影画像からひび割れ検出を自動で行うシステムを報告する。

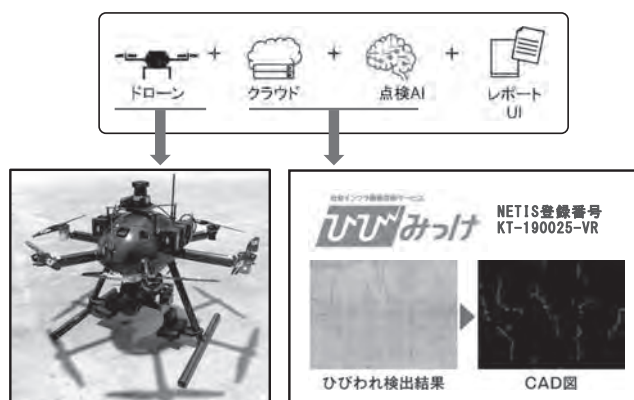
図-1 検査システムの構成

開発した床コンクリートひび割れ検査システム（以下、本検査システムという）は、大型物流倉庫など面積が広い床を自動で分割空撮するドローン（以下、本ドローンという）と自動で写真合成およびひび割れ検出できるクラウドサービス「ひびみつけ」²⁾（NETIS登録番号：KT-190025-VR）から構成されている（図-1）。本検査システムを構築するに当たり、画像取得の自動化を実現するため、デジタル一眼カメラを搭載して倉庫内を自動で飛行し、画像撮影を行うドローンを開発している。

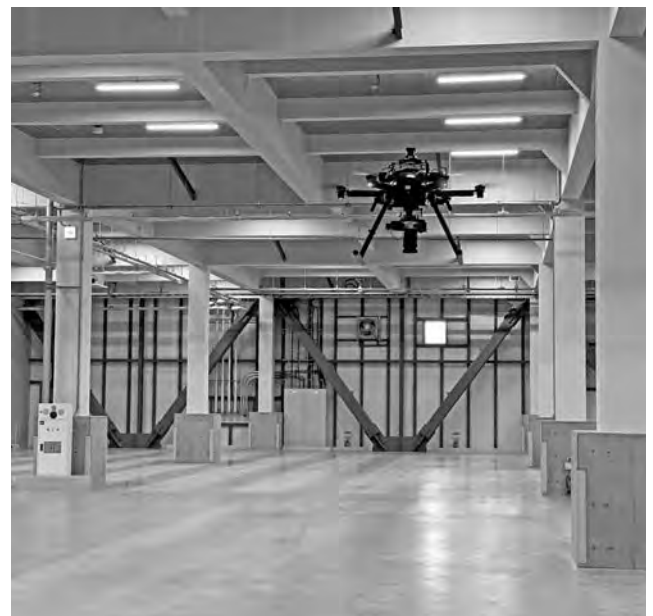
写真—1 開発したドローンの空撮状況

画像解析技術を用いて床面の検査を自動で実施するためには、撮影に使用するデジタル一眼カメラの搭載、撮影パラメータ、床面からの離隔距離（ドローンの高度）および撮影画像の重複率によって決定される各ポイントで正確に撮影を行う必要がある。そのため、各条件によって予め定められた各ポイントへ正確に飛行し撮影させるために、1kg以上の重量を搭載可能なペイロード性能と倉庫内の非GPS環境でも自己位置を推定し自動での飛行が可能な飛行制御性能を持つドローンを開発した（写真—1）。倉庫内の環境は、一定間隔で柱が並んでおり、床面は平坦であることから、その環境に適した非GPS環境での自己位置推定技術を選択している。具体的には、水平方向の制御にはLiDARを使用し、柱や壁を検出しながら自己位置の推定と地図作成および飛行制御を行い、高度の制御には、ToFセンサーを用いて床面からの距離を一定とする飛行制御を行っている。検査者のオペレーションミスなどを想定した安全機能として、周囲の柱や壁との衝突を防ぐために、LiDARを用いた衝突回避機能も実装した。この飛行制御を用いることで、専用

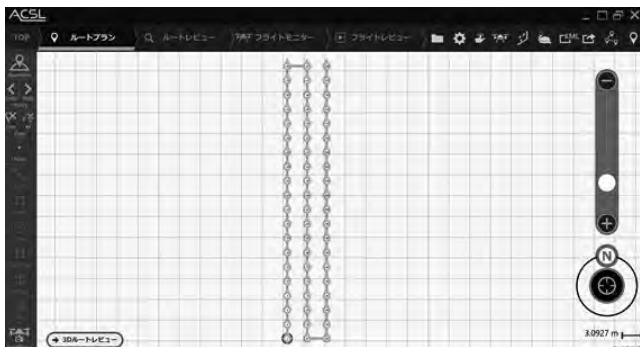
図一2 専用アプリで作成した飛行経路

アプリで作成した検査飛行経路をドローンへ転送後、飛行開始指示を送るだけでドローンは自動的に撮影飛行を行うことができる(図一2)。本ドローンは自動で飛行するため、特別な操縦技術は不要となり、ドローン操縦に不慣れな検査者でも現場での運用を可能としている。また、撮影画像には、本ドローンの自己位置推定の情報から撮影位置情報を付与することが可能である。

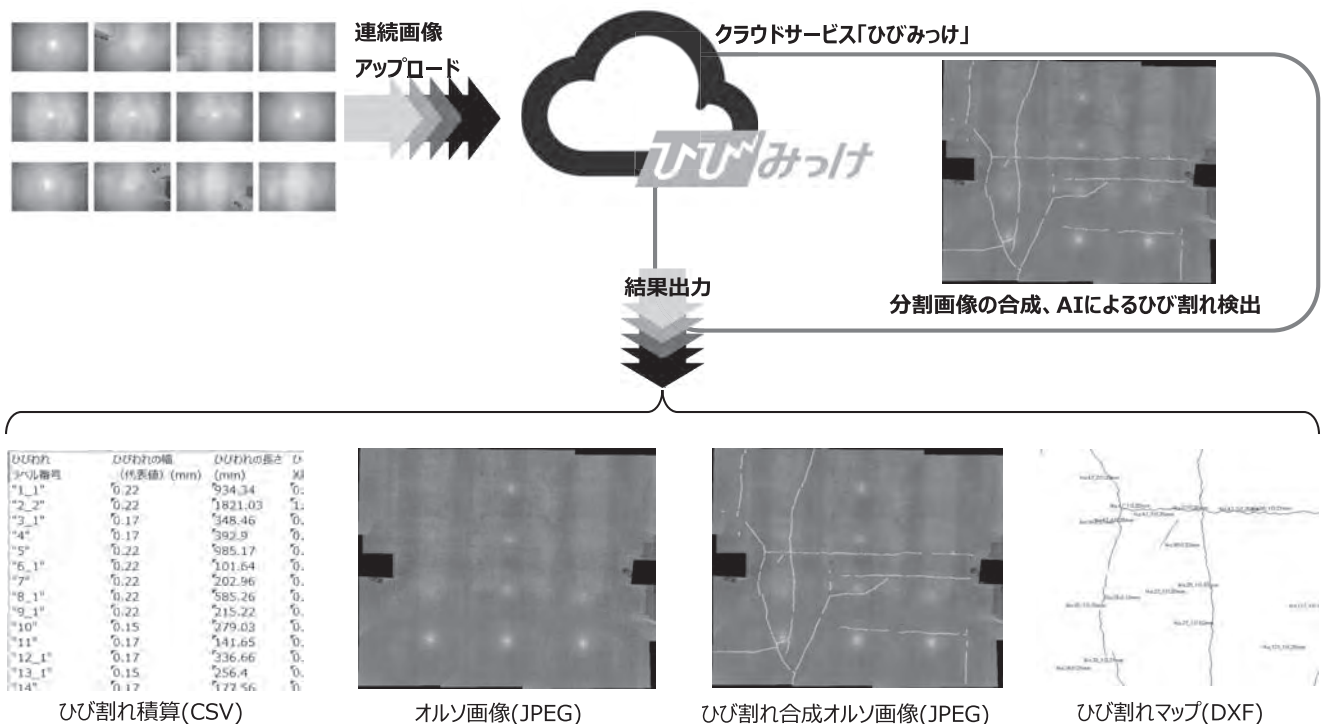
図一3 ひびみつけの概要

本検査システムでは求めるひび割れ幅を得られるように設定されたデジタル一眼カメラを用いて、設定した一定の離隔距離(高度)を保ちながらドローンにて自動撮影した画像を、クラウドサービスの本解析システムにアップロードし、分割画像の合成(以下、オルソ画像という)、AI解析によるひび割れ検出を本解析システムにて行い、ひび割れ積算(CSV)、オルソ画像(JPEG)、ひび割れ合成オルソ画像(JPEG)、ひび割れマップ(DXF)の出力を行った(図一3)。

がかかっていた。その課題解決策として、撮影された分割画像からAI解析を用いて画像合成、ひび割れ検出及びCAD作成を行うことができる「ひびみつけ」(以下、本解析システムという)を活用することとした。

撮影画像からひび割れを検出できる本解析システムの活用により、床コンクリートひび割れ検査の外業をドローンによる自動撮影に、内業を本解析システムに置き換えることで時間と手間を大きく削減したうえ、検査者の個人差の影響を受けずに安定した精度での検査が可能となる。

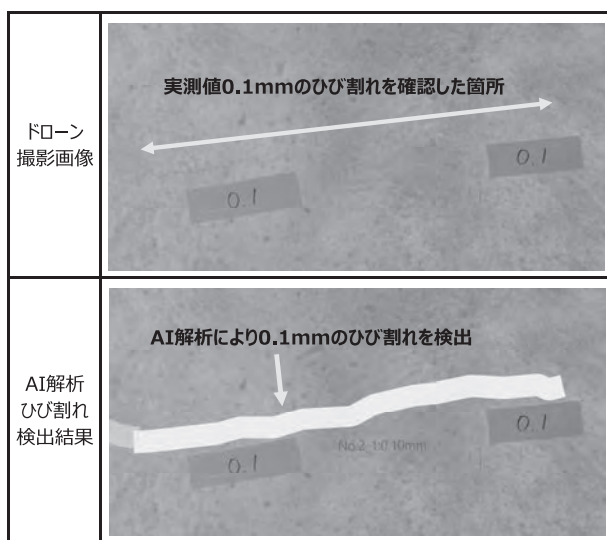
図一 10 0.1 mm ひび割れの検出結果

本ドローンにて取得した撮影画像から AI 解析によるひび割れ検出において、その性能は 0.1 mm のひび割れを検出することが可能である。目視確認にて確認した幅 0.1 mm のひび割れに対して、0.1 mm のひび割れ検出向けにカメラ撮影パラメータ及びドローンの飛行高さを調整し、本検査システムによる検出を行った。結果として飛行中に撮影した画像は 0.1 mm のひび割れが確認でき、AI 解析においても、0.1 mm のひ

開発ドローンが自動で飛行撮影した画像によるひび割れ検出及びひび割れ図の作製が可能なことを確認した。また、最小幅 0.1 mm のひび割れを検出できることを確認した。今後は建設現場での活用を通じて改良を加え、検査業務の省力化・自動化を高めていく予定である。
