幾重にも蛇行する地下トンネルを掘進, 一次覆工のまま暫定供用を開始

筑紫野市街地に甚大な被害をもたらした浸水被害の再発防止を目標とし、平成27年度より高尾川床上浸水対策特別緊急事業が着手された。高尾川地下河川築造工事は、高尾川の河川直下に延長約1.04 km、外径φ6.0 mのトンネルを泥土圧シールド工法で構築するものである。

キーワード：泥土圧シールド工法, 地下河川, 急曲線, 風化花崗岩, 暫定供用

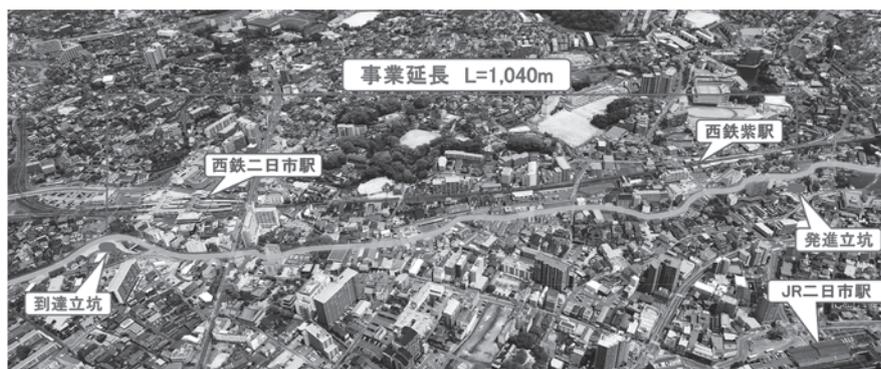
図-1 高尾川床上浸水対策特別緊急事業区間の状況

高尾川・鷲田川流域では、近年浸水被害が頻発しているため河川改修が実施されていたが、平成26年8月の豪雨によって、下流の鷲田川改修後に着手予定であった高尾川流域において床上浸水が発生し、筑紫野市街地に甚大な被害をもたらした。そのため、浸水被害の再発防止を目的とし、平成27年度より高尾川床上浸水対策特別緊急事業が着手された(図-1)。高尾川地下河川築造工事は、当事業のうち地下河川整備を実施するものであり、高尾川の河川直下に延長約1.04 km、外径φ6.0 mのトンネルを泥土圧シールド工法で構築するものである。

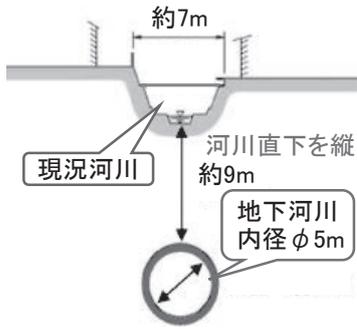
図-2 標準断面図

高尾川床上浸水対策特別緊急事業は、市街地において限られた期間内に事業効果を発現させる必要があるため、従来の用地買収を伴う河道拡幅等ではなく、地下河川によるバイパスで計画が進められた¹⁾。その結果、高尾川地下河川の路線は、両側に家屋が密集し蛇行する狭い河川区域内に収めるよう計画され(図-2)、シールド平面線形は河川直下を縦断する形で最

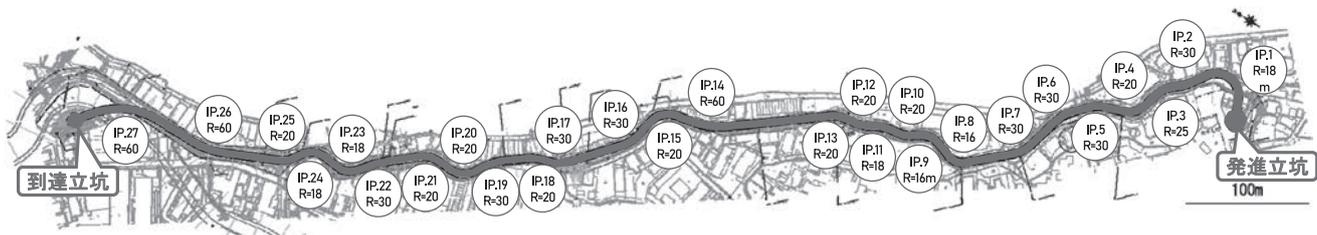
図-3 路線平面図

小 R/D=2.6 を含む連続する多数の急曲線 (R=16 m ~ 60 m, 27 箇所) で構成されている (図-3)。

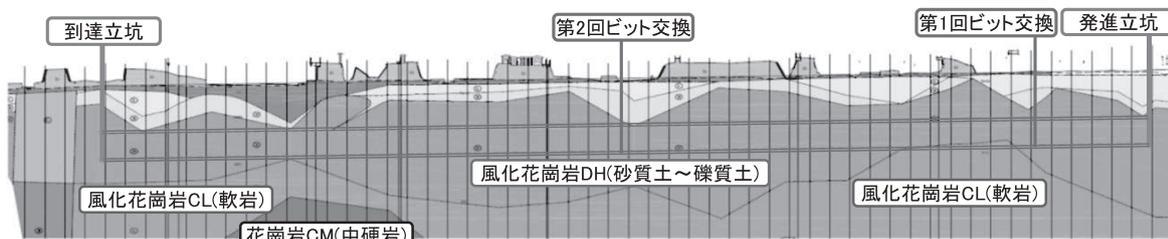
図-4 地質縦断面図

当該地点の地質調査結果からも、シールド断面は概ね N 値 50 ~ 300 を示す DH 級の風化花崗岩が分布し、一部の区間で掘削断面の下半に CL 級相当の風化花崗岩 (一軸圧縮強度 : 5 MN/m² 以下) が出現する場合があると想定された (図-4)。これにより、当初計画時は硬質な土砂相当の地盤と判断され、強化型先行ビットを主体とした摩耗対策によりビット交換は不要と想定された。また、大きな岩片の取り込みの制限とビット配置スペースを確保するため、面板型のカッタ

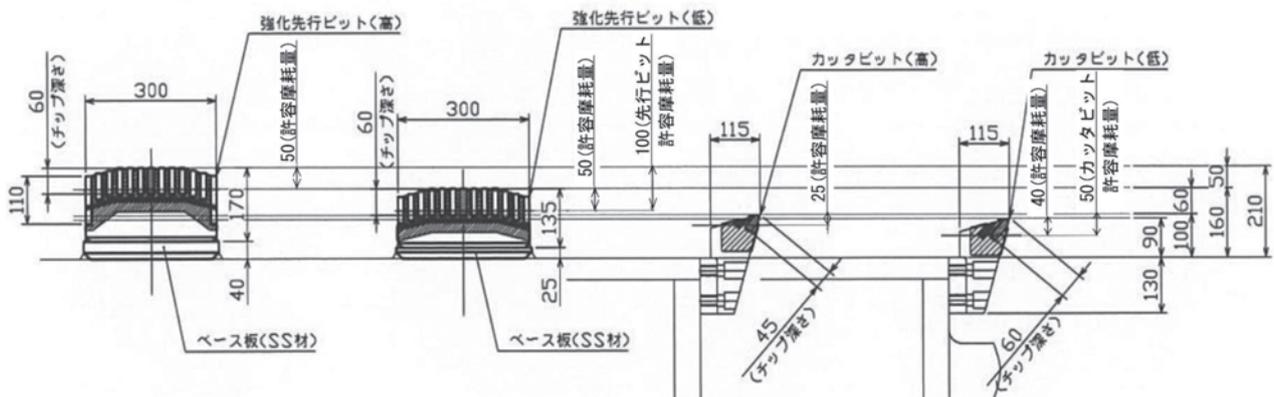
図一7 ビットの高低差配置

ビットの長寿命化については，強化型先行ビットの増設と高低差配置により，許容摩耗量100 mmを確保した。カッタビットについても同様に高低差配置とし，許容摩耗量50 mm（当初25 mm）を確保した（図一7，8）。また，これらの改造を含む1回目のビット交換を掘進延長136 m地点，2回目のビット交換を掘進延長542 m地点で実施する計画とした。

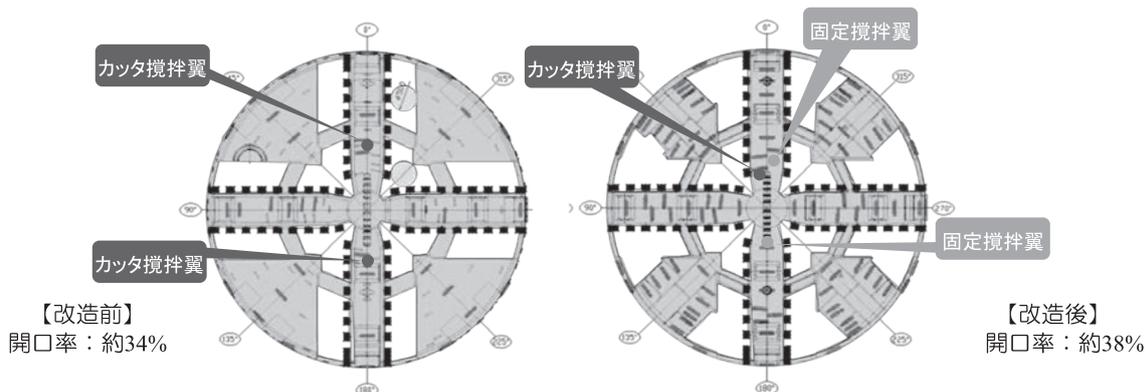
図一8 面板の改造と攪拌翼の追加

1回目のビット交換時にカッタ中心部に掘削土砂の閉塞が確認されたため，補助面板の一部を切り欠き，面板の開口率を34%から38%に拡大した。また，カッタ中心付近への攪拌翼の追加等を実施した（図一8）。

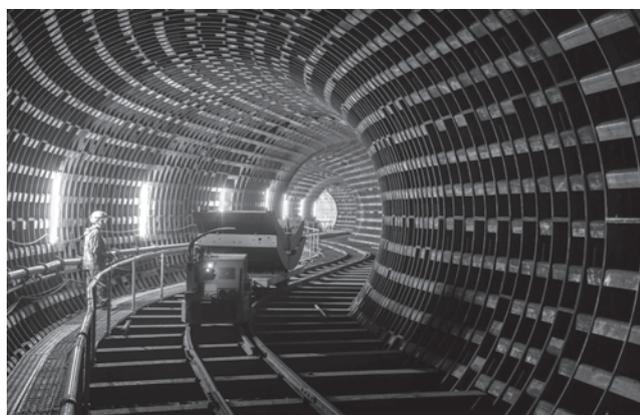
写真—1 4連続急曲線 (IP.10~13: R=20m, 18m, 20m, 20m)

急曲線施工に関しては、種々の対策を講じた結果、線形を逸脱することなく、また、鋼製セグメントの破損や変形、漏水なども発生せずシールド掘進を終えることができた(写真—1, 2)。ただし、縮径に伴うテール内への裏込め材の浸入、固結により、RCセグメントの一部損傷やテールシールの交換が必要となったことについては、今後の急曲線施工の課題である。また、コピーカッタについては4台に増強を行っていたが、想定以上の摩耗量が確認されたため、2回目のビット交換時にコピーカッタ4台全ての交換も実施している。

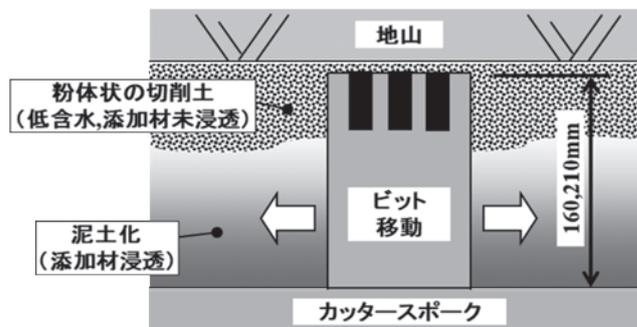
図—9 ビット先端での状況(想定)

また、今回、室内試験を実施した結果、添加材が浸透せずに含水量の小さい岩盤切削ズリの塑性流動性が十分でない場合、推力により土粒子のかみ合わせでせん断抵抗が増大する可能性があることがわかった(図—9)。含水比の小さい岩盤、硬質土の泥土圧シールドにおいては、特にビット高さが高い場合に、添加材がビット先端まで浸透するよう、注入孔を切羽に近づける等の配慮・工夫が必要であると考えられる。

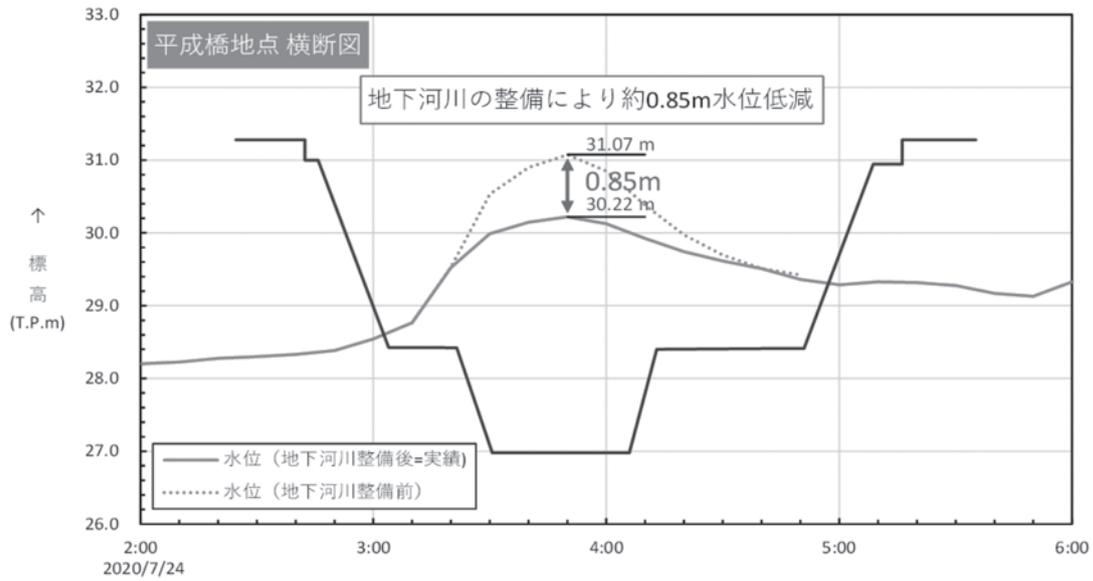
図一 10 整備効果 (提供：福岡県)

令和2年6月~9月の4か月間に計26回の流入が確認され、一定の事業効果が得られた(写真—3)。参考として、令和2年7月24日の降雨をモデルとして効果を検証したところ、約85cmの水位低減効果*が見込まれ、事業実施前の堤防高を踏まえると河川の氾濫を防ぐことができた(図—10)²⁾。

*水位低減効果については、模型実験での結果をもとに算定した分流量からの推定値であり、実際の値とは異なる可能性がある。
