# ドローンを活用した長大橋の自動点検に向けた実証実験

大規模地震発生時には、迅速な被害状況の把握が極めて重要である。しかし、構造物の損傷や滞留車両等により、交通パトロールカー（以下、交通 PC）等による高速上点検は難しい場合が想定される。特に、長大橋は高架下からの遠方目視点検では十分に被害状況を把握できない。そこで、本稿では被災の影響を受けずに長大橋の迅速な状況把握が可能な点検手法として、無人航空機（以下、ドローン）とドローンポート（以下、ポート）を用いた遠隔点検手法を検証した結果について報告する。

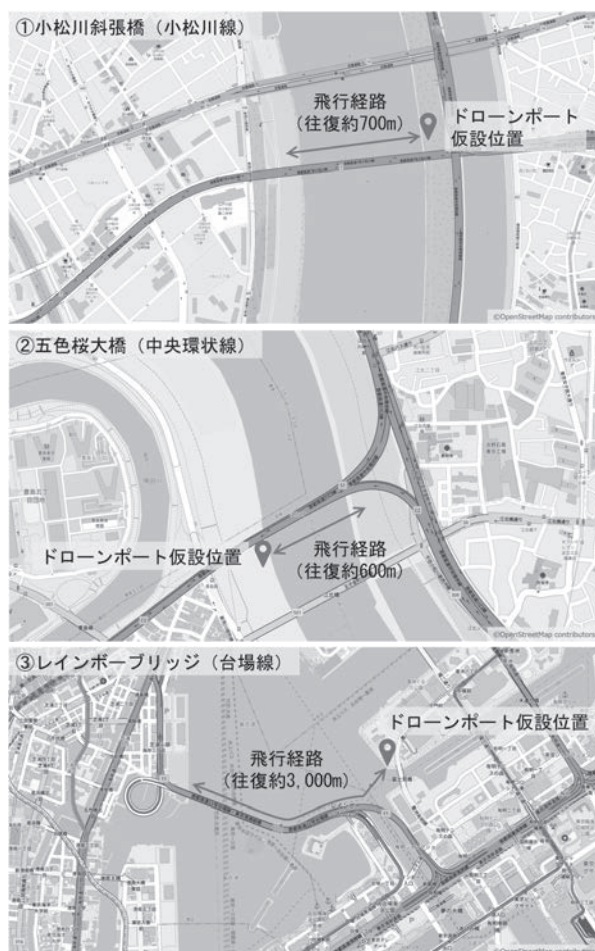
図一1 各長大橋における飛行経路図

図一1に飛行経路図を示す。本実証は以下の3橋梁を対象とし、片側にポートを1台設置し、橋梁から30 m 以上離隔をとった状態で往復飛行することで高

速上の撮影を行う飛行経路とした。

- ①小松川斜張橋
- ②五色桜大橋
- ③レインボーブリッジ

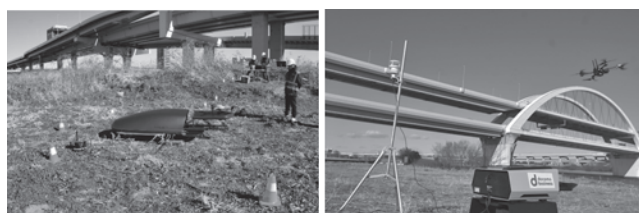
図—5 当日のポート設置状況

a) AtlasNESTの設置状況

b) SkydioDockの設置状況

c) DJI Dockの設置状況

当日は図—5 のとおりポートを設置した。本実証では仮設だが、実運用ではフェンス等の設置による防護や電源・通信の整備などが必要となる。
