切羽鏡面の吹付けコンクリートのひび割れ検出により 肌落ちの予兆を知らせるシステムの開発

切羽画像から肌落ちの予兆を AI で検知

浜田 元・清水 隆司・久保 陽平

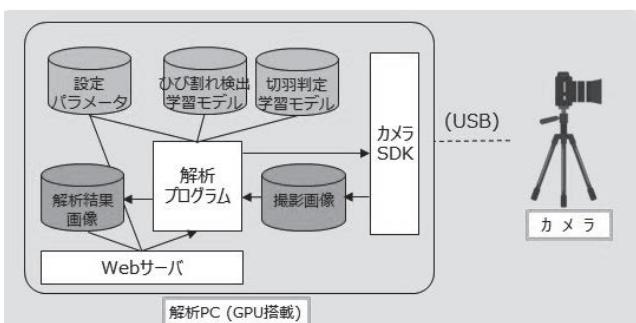
図-1 肌落ち監視システムの概要

肌落ち監視システムの概要を図-1に示す。本システムは撮影機器と解析PCで構成されている。

解析 PC は、撮影画像のサイズ (40 MB)、ひび割れを検出する際の撮影画像の分割数 (20 × 20 分割)、ひび割れの検出時間 (1 ~ 2 分) などから必要な処理能力を想定し仕様を定めている。解析 PC の主な仕様は、CPU が Core i7-12700H、メモリが 16 GB、GPU が NVIDIA GeForce RTX 3070Ti (メモリサイズ 8 GB) である⁴⁾。なお、解析 PC には、図-1 に示すとおり、設定パラメータ、ひび割れ検出学習モデル、切羽判定学習モデルで構成する解析プログラムがインストールされている。

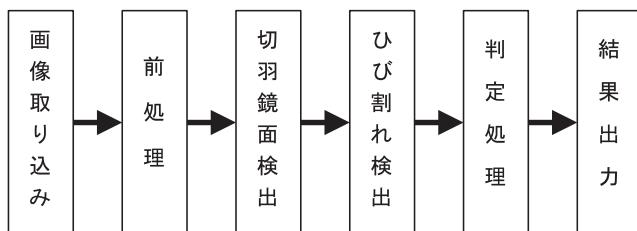
図-2 ひび割れ検出の処理フロー

ひび割れ検出の処理フローを図-2 に示す。切羽画像は、解析 PC よりカメラへ撮影開始を指示し、事前設定した時間間隔で取得する。取得した切羽画像は、事前設定した分割数にしたがって画像分割し、複数枚の分割画像（以下、パッチ画像）を作成する。その後、学習モデルにより、パッチ画像ごとに鏡吹付けコンクリート面（以下、切羽鏡面）であるか否かを判定し、切羽鏡面と判定したパッチ画像に対してひび割れ検出を行い、ひび割れ検出結果を出力する。

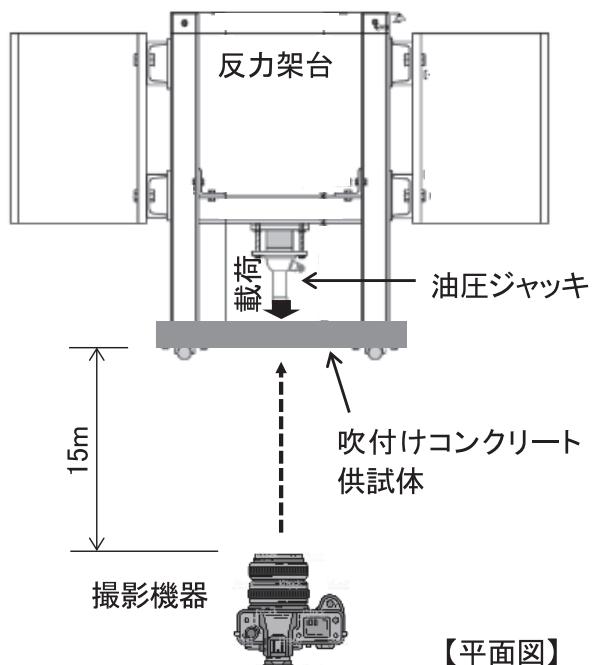
図-3 ひび割れ画像の撮影状況

吹付けコンクリート供試体のひび割れ画像の撮影状況を図-3 に示す。供試体は縦 400 mm × 横 850 mm × 厚さ 50 mm であり、撮影機器と供試体との離隔を 15 m、撮影範囲はレンズの調整により供試体中央を基準として左右に各 5 m、供試体撮影面の照度は約 200 lx とした。供試体のひび割れは、供試体背面から油圧ジャッキで段階的に載荷し発生させた。

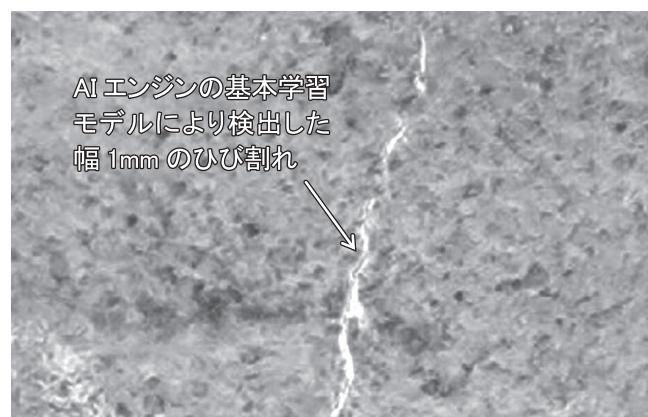
写真-1 ひび割れ検出結果

ひび割れ検出結果の一例を写真-1 に示す。写真-1 に示すとおり、AI エンジンの基本学習モデルにより、幅 1 mm のひび割れを検出している。この AI エンジンが、吹付けコンクリートのひび割れ検出に適用できることを確認した。

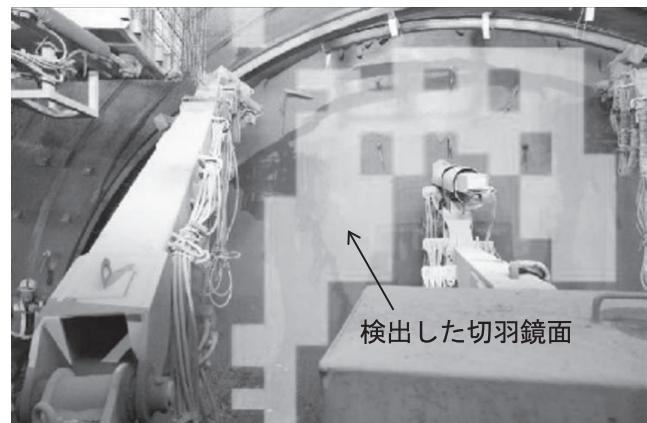
写真-2 切羽鏡面の検出結果

前述の2段階で作成した学習モデルを用いて、テストデータの切羽画像から切羽鏡面を検出した結果の一例を写真-2に示す。エレクターブームや鏡boltなどを誤認することなく切羽鏡面を検出しており、正

解率は 79 ~ 95% であった。作成した学習モデルにより、切羽鏡面を比較的高い精度で検出できることを確認した。

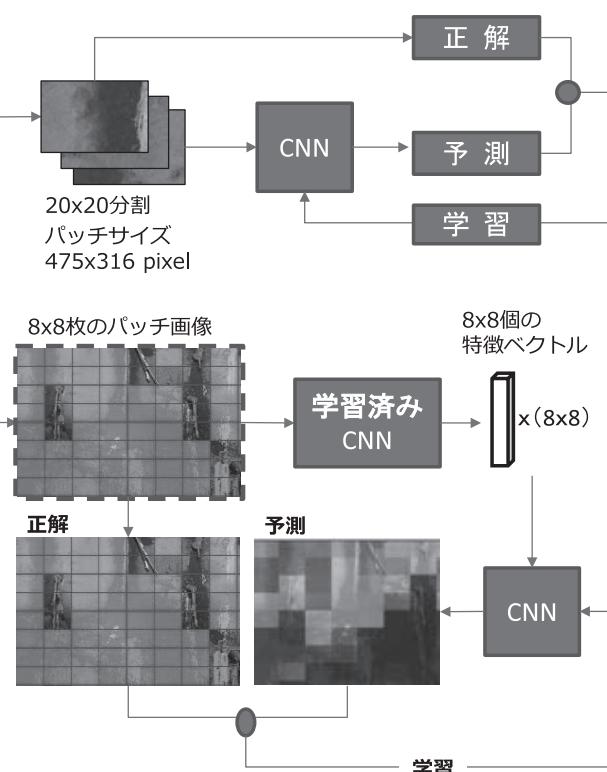
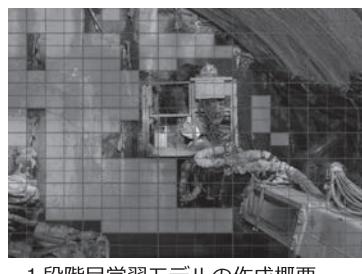
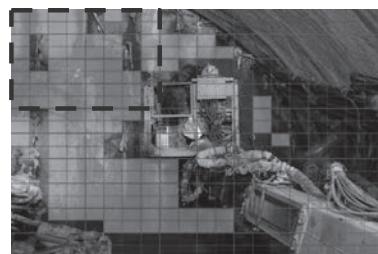
1段階目学習モデルの作成概要

2段階目学習モデルの概要

[コメント]
2段階目モデルの作成では、 8×8 のパッチ画像をパッチ単位で学習している
($13 \times 13 = 169$ 枚)

図-4 切羽鏡面を検出する学習モデルの作成方法

学習モデルの作成では、切羽鏡面の検出精度を高めるため、図-4に示すとおり、2種類のCNNを段階的に用いた。1段階目の学習モデル作成では、切羽画像を 20×20 のパッチ画像に分割し、パッチごとに「切羽鏡面」、あるいは「切羽鏡面以外」としてラベルを割り当て、CNNの一つであるResnet18⁸⁾に予測させて正解（技術者が切羽鏡面としてアノテーションした

もの）とのずれが少なくなるように学習させた。2段階目の学習モデル作成では、1段階目に学習したモデル（図-4中の学習済みCNN）を用いて、 8×8 のパッチ画像（図-4中の破線部分）に対して特徴ベクトルを抽出し、特徴ベクトルをまとめて別の3層モデルのCNNに予測させて1段階目と同様に学習させた。

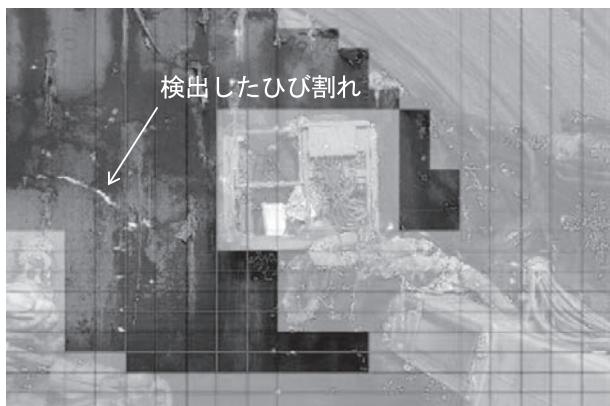
写真-3 ひび割れの検出結果

学習モデルを用いて、テストデータの切羽画像からひび割れを検出した結果の一例を写真-3 に示す。ひび割れは一部あるいは部分的に検出されており、正解率は 81 ~ 97% であった。作成した学習モデルによ

り、切羽鏡面のひび割れが比較的高い精度で検出できることを確認した。

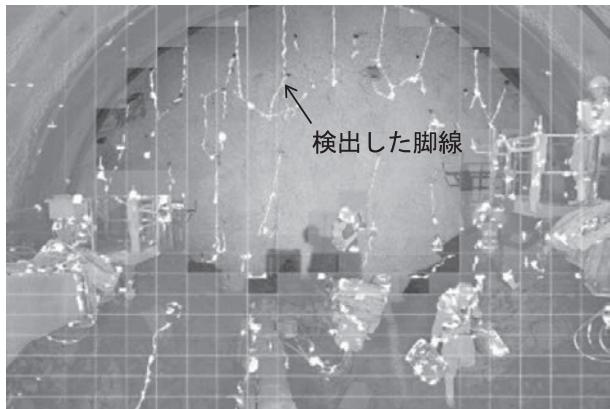
写真-4 脚線の検出結果

テストデータの切羽画像から電気雷管の脚線を検出した結果の一例を写真-4 に示す。脚線は概ね検出されており、正解率は 86 ~ 100% であった。作成した学習モデルにより、切羽鏡面の脚線が比較的高い精度で検出できることを確認した。

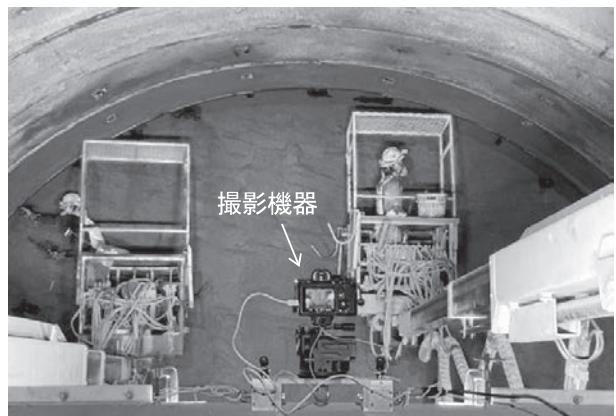
写真-5 撮影機器による切羽鏡面の画像取得状況

本システムの現場試行は装薬作業を対象とした。撮影機器による切羽鏡面の画像取得状況を写真-5 に示す。撮影機器は、切羽鏡面全体が視認しやすく、機器の取付けが容易な油圧削岩機の操作室の天板上に、マグネット付き架台と雲台（遠隔操作機能付き）を介して設置した。解析 PC による切羽鏡面の検出状況、ならびにひび割れの検出状況の一例を写真-6 に示す。切羽鏡面の検出は、装薬作業中の作業員、ブームや肌落ち防護ネットなど、切羽鏡面以外の部分が除去

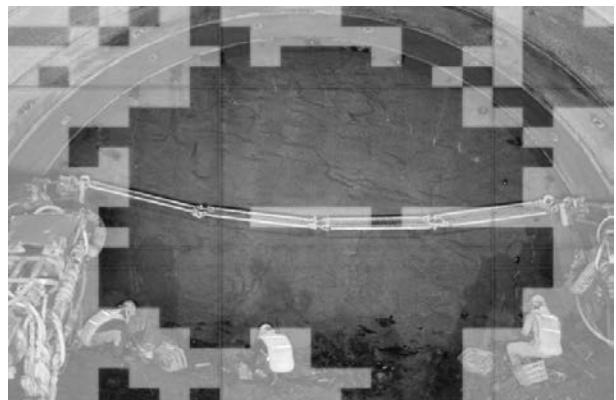
写真-6 切羽鏡面およびひび割れの検出状況

され、切羽鏡面が概ね検出されている。しかしながら、切羽鏡面より後方の支保が完了したトンネル外周面の一部を切羽鏡面と誤認しており、切羽鏡面の検出について改善の余地が残る結果となった。
