目視点検現場に忍者の目！効率・安全性の向上

てんかく忍者

インフラ『点』検にDXで『革』新を起こす！「てんかく忍者」は、インフラ点検におけるDX（デジタルトランスフォーメーション）の推進を支援するため、汎用性の高い市販のビデオカメラの活用とGNSS+2周波RTKを利用して取得した位置情報との連携、画像AI処理で異常箇所の検出により、現場確認や目視点検の代替および効率化を目指している。さらに、クラウドのデータベースにより、社会インフラ維持管理の効率化と安全性向上を進めている。現場での検証結果により、点検作業の効率化と安全性の向上に寄与することが確認された。本稿ではシステムの概要および現場検証の結果について報告する。

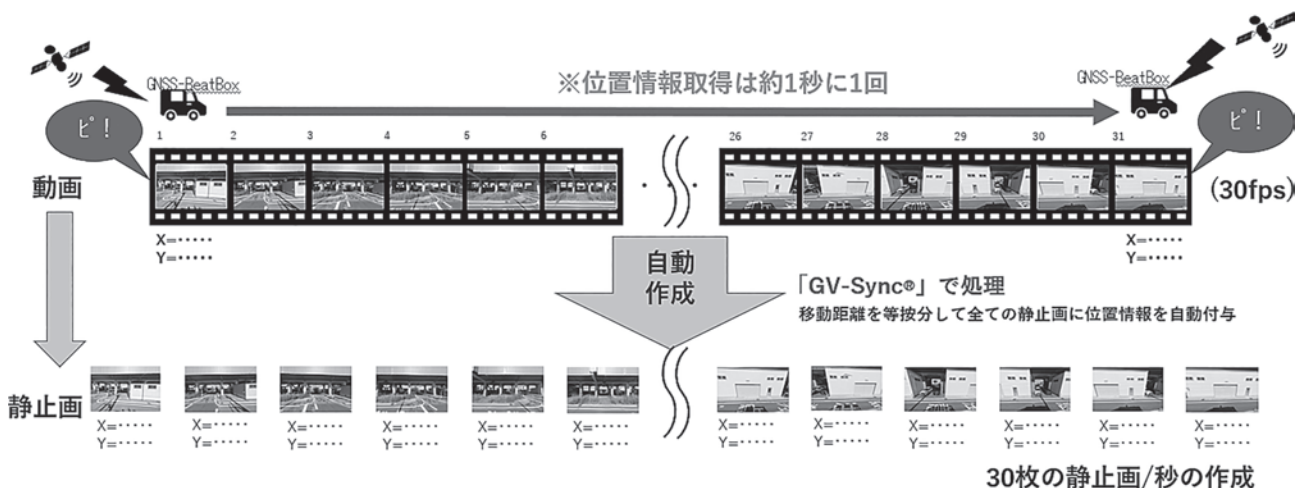
図二 本ツールの仕組み

①高速移動時の移動距離を等分割した仮想点を計算し, 位置情報付き静止画を作成。
例 : 時速 100 km, 撮影フレーム 30 fps の場合, 1秒間の移動距離 $\approx 27.7 \text{ m} \div 30 \text{ フレーム} \approx 0.92 \text{ m}$ 毎に位置情報付き静止画を生成する (図一2)。

②GNSS データが欠損する区間を等速および直進移動と仮定する。欠損直前と再取得後の2点間の時間および撮影フレーム数から仮想点を生成し, 補正後に位置情報付き静止画を生成する。

2. (1) で取得した動画データを位置情報付き静止画に変換するツールである (特許 7100863 : 動画処理装置, 動画処理方法, プログラム)。動画データから位置情報付きの静止画に変換する際の課題の一つは, 高速移動時の移動距離である。移動速度に応じて1秒間に進む距離が変化することに対応させること, もう一つはビルの谷間や山間部, トンネルなどでGNSSデータが欠損する区間に対応させることである。

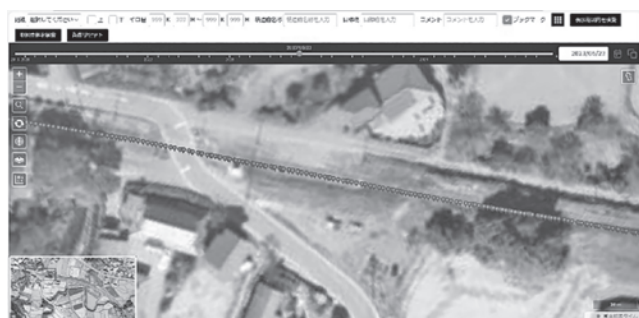
図—3 地図表示画面

- ①地図表示画面の撮影履歴ポイントを指定して画像を表示（図—3）：特定の場所の画像や過去の画像を簡単に確認可能。
- ②鉄道や道路設備に対応したキロ程，キロポスト検索が可能：インフラの管理がより効率的に行える。
- ③画像 AI 処理により検出された損傷レベルのヒートマップ表示が可能：損傷の程度を視覚的に把握でき，迅速な対応が可能。
- ④360度静止画像と静止画マルチアングル（前，後，左，右，上，下6面の静止画表示）の2つの画像表示機能を備え，さまざまな方向から現場状況やインフラ構造物などの確認が可能（図—4）：あらゆる方向の詳細な確認・分析が可能。
- ⑤同一地点の異なる撮影日の画像を左右2画面で連動表示：時間経過による変化を比較可能。
- ⑥画像表示機能は他社のGISや検査システムなどとのAPI連携が可能：現行システムへの機能追加が容易。

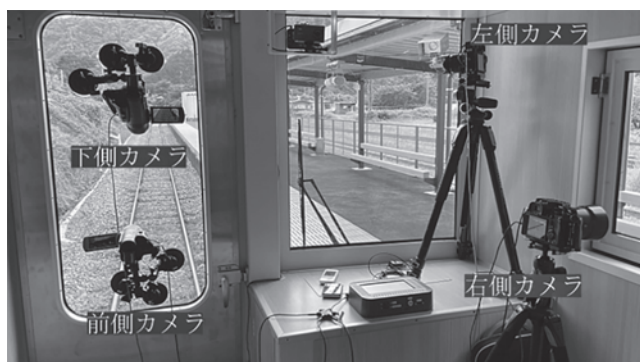
写真-2 列車内4方向カメラ設置状況

- ①列車内に4台のビデオカメラを吸盤および三脚で設置し, 1台の本システムから音声ケーブルを分配接続し前方, 下方(軌道面), 右側, 左前方の撮影を実施した(写真-2)。
- ②撮影動画から位置情報付き静止画に変換し, 本データベースに登録し現場確認用画像の位置精度および視認性の確認を実施。
- ③下方の静止画の画像加工と間隔の3段階の遊間検出の画像AI処理を実施。
- ④地図上で3段階ヒートマップ可視化の検証。

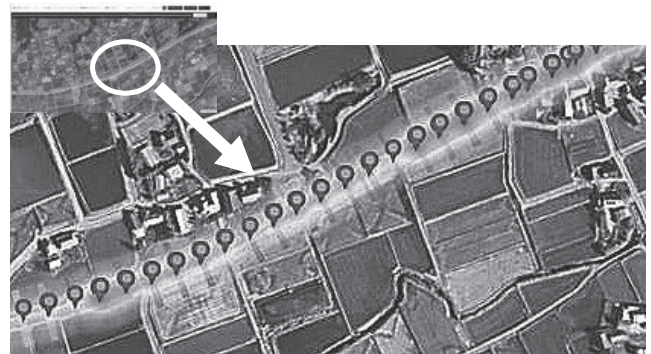
図-7 遊間検出場所とヒートマップ表示(拡大)

数回の強化学習ではほぼ全ての遊間を3段階検出できることが確認された。ヒートマップ表示により異常箇所の可視化が可能となり(図-7), 現地状況との整合性も確認できた。2023年6月23日, 2024年3月14日の2時期の画像比較検証も行えた(図-8)。

- ②レール継ぎ目(遊間)の画像AI検出: 間隔を3段階評価とヒートマップで可視化。

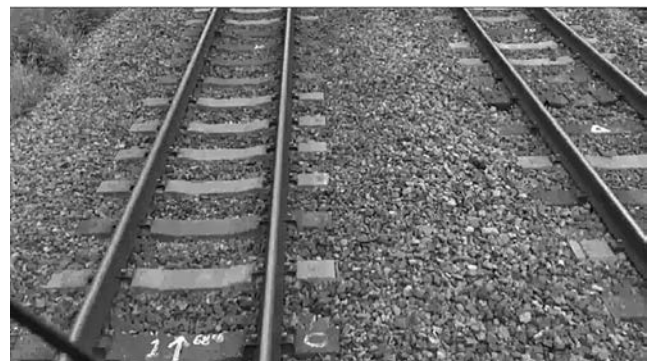
写真—3 先頭車両からの撮影角

- ①撮影：営業列車の先頭窓に市販のビデオカメラを吸盤で設置し、最高時速約 90 km で走行しながら撮影した（写真—3）。
- ②データ取得：位置情報を音声データで映像に記録しながら 4K 画質で動画撮影。
- ③静止画の切り出し：動画から位置情報付き静止画を生成。
- ④画像加工：静止画を真上から見た状態に自動で画像加工。
- ⑤速度計算と最適画像切り出し：取得された位置情報から移動距離を計算し、接合に最適なサイズの画像
