水路トンネルにおける目視点検作業を省力化・効率化

自律走行式ロボット（Tunnel-Rover[®]）とAI画像解析ソフトによる ひび割れの自動検出技術

水路トンネルの目視点検における作業の省力化・効率化を図るため、自律走行式のロボットとAIを活用した画像解析ソフトを組み合わせた、トンネル壁面のひび割れ自動検出技術を開発した。本技術によって、当該作業における点検者への身体的負荷の低減や、ひび割れの見落としのリスク低減等を図っている。本技術では、実際の水路トンネル等において実証試験を実施し、開発技術の実環境への適用性や、その性能等を確認した。本稿では、開発した技術の概要と、複数施設で実施した実証試験の概要について報告する。
キーワード：水路トンネル、維持管理、自律走行式ロボット、AI画像解析、ひび割れ自動検出、省力化

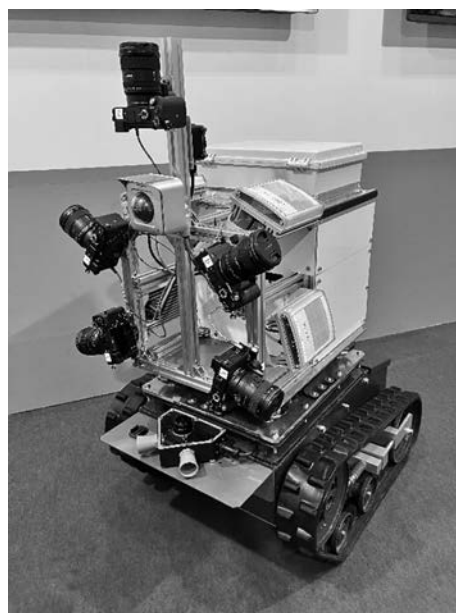
写真—1 ロボット全景

ロボットは、トンネル内を自律走行する「走行ユニット」と、カメラや照明等を搭載した「計測ユニット」によって構成され、トンネル壁面の画像を効率的に取得することが可能である。これにより、これまで点検者が行っていた目視点検の代替として、ロボットによる画像撮影とすることで、点検者への身体的負担の低減を図っている。ロボットの全景を写真—1に、主要諸元を表—1にそれぞれ示す。

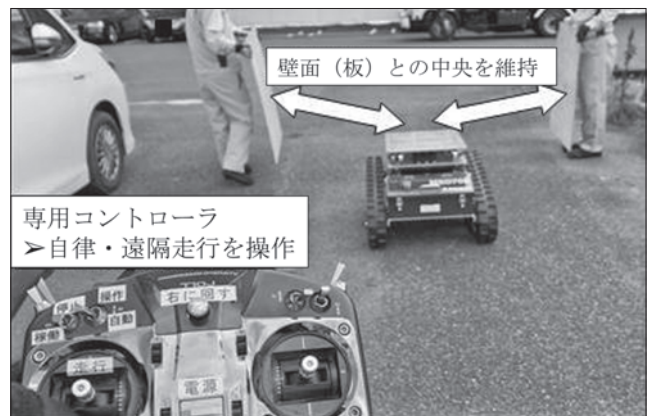
写真一 2 走行ユニット自律走行試験状況

走行ユニット単体での自律走行性能を確認するため、簡易的な検証試験を実施した。試験は、試験者 2 名が板を持ち、ロボットを左右から挟み込むことで、トンネルの左右の壁面を模擬し、壁面間の中央を維持した自律走行が可能であることを検証した。試験の結果、ロボットは搭載した LiDAR 等のセンサによって、左右の壁面を認識し、壁面間の中央を維持した直進走行および曲線走行が可能であることを確認した。試験状況を写真一 2 に示す。

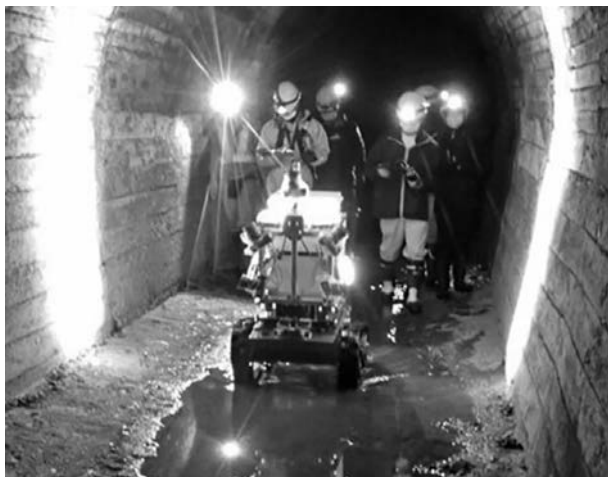
写真—4 馬蹄形水路トンネルでの試験状況

走行ユニットの自律走行性能の検証を目的に、馬蹄形水路トンネルでの走行試験を実施した。試験では、インバート幅約2.8mの水路トンネルにおいて、坑口から自律走行を実施した。その結果、トンネル中央部を維持しながら約500mを往復走行し、合計約1kmの自律走行を確認した。走行路には途中、緩やかな曲線区間や凹凸の大きい不陸区間もあったが、トンネル中央部を安定して走行することが可能であった。試験状況を写真—4に示す。

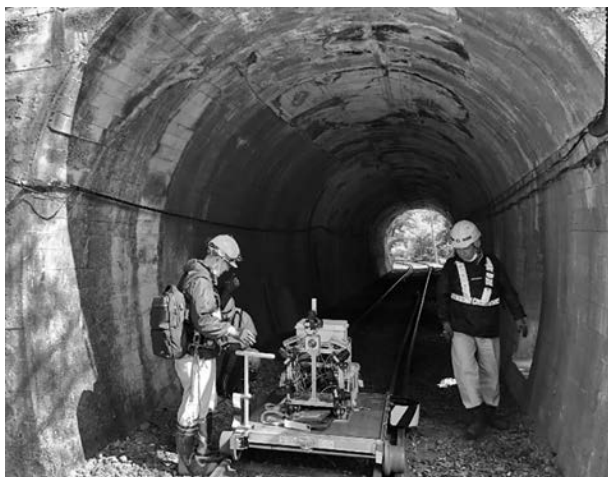
写真—5 鉄道トンネルでの試験状況

鉄道トンネルの実証試験では、路面幅約3mの坑内には軌条設備があったため、走行ユニットの代替として手押し台車を使用して、画像撮影を実施した。画像解析の結果、ひび割れの自動検出が可能であったと共に、走行ユニットが適用できない施設での目視点検にも有効であることが確認された。試験状況を写真—5に示す。
