15. ジョイント部クラックの補修工法について

福田道路(株) 石山 美 治

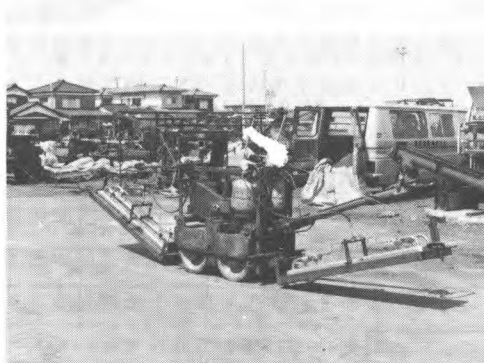
写真-1 ボマックヒーター車

そこで、その方法としてクラック部を温め、かきほぐし、再転圧するシステムを考案した。その機械として、加熱に小型ヒーター車を、かきほぐしに小型リフォーマを、それぞれ試作した。ヒーター試作機は、ボマックローラーをベースとして作り（写真-1）このヒーター車で舗装体加熱特性試験を行ない図-1のような結果を得た。

後に、このヒーター車は、操作性が悪いことから操作性の良いヒーター車に改良した。

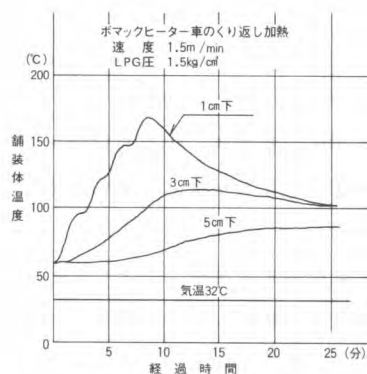
図-1 温度特性曲線

結果は、大型ヒーター車と同様な傾向であり十分な加熱能力である。

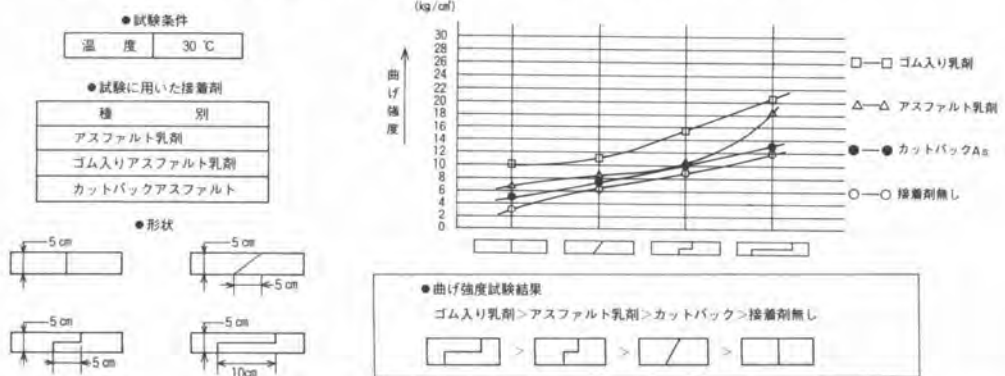
図-2 曲げ強度試験

ジョイント形状と接着剤の接着効果の関係を調べる為、曲げ強度試験を行ない判定した。

図-2 に試験条件と結果を示す。これをリフォーマのカッター形状の参考にした。

接着性と曲げ強度を考慮しカッター形状は、クラック部を深くかきほぐし再接着に有効な幅200mmのV字形とした。

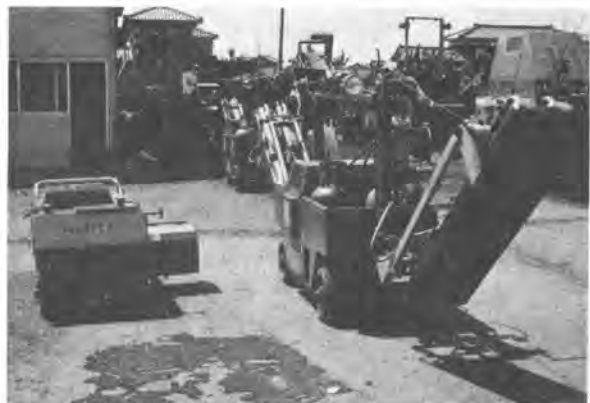
写真-2 小型リフォーマとジョイントヒーター車

以上の試験と現場施工からのフィードバックにより写真-2、表-1、2の小型補修機が完成した。

表-1 小型リフォーマの仕様

全長	1,400mm
全巾	1,100mm
全高	700mm
重量	500kg
カッター巾	200mm

表-2 ジョイントヒーター車の仕様

作業全長	5,900mm
輸送全長	2,200mm
全巾	1,100mm
全高	1,500mm
重量	800kg
プロパン積載量	20kg×4本
ヒーター面積	1,600mm×360mm×2
ヒーター形式	LPG赤外線ヒーター
ヒーター発熱量	88,000Kcal/H

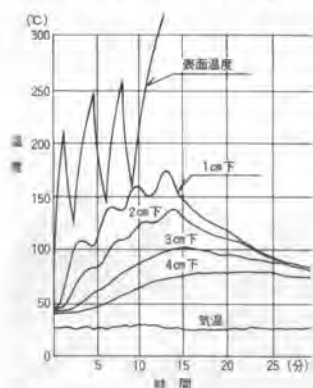
図-4 乳剤塗布区間

ジョイントヒーター車のくり返し加熱特性曲線

温度について、a. 加熱特性試験より、表面温度は、乳剤塗布の方が高く熱吸収の良さが表われている。しかし、内部温度の変化はない。b. 乳剤塗布区間の舗装表面温度が300℃以上になっても燃える様子は見られない。

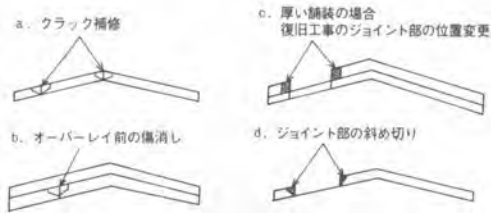
図-6 小型補修機械による施工パターン

この補修工法を利用して図-6の施工パターンがある。クラック補修から打ち継ぎ施工まで用途があり、応用範囲を広げると復旧工事等のクラック防止工法にも使用出来る。写真-3は、復旧工事後のジョイントクラック補修の施工状況である。

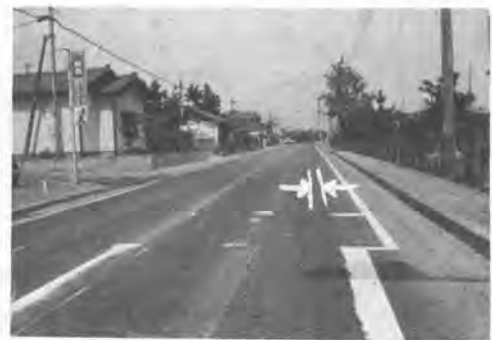
写真-4 国道345号線

写真-4は、国道345号線で施工後1年経過した状況である。既設舗装面はかなり荒れているが補修した箇所は、まだ黒々としてクラックの発生はない。
