37. シールド切羽監視システムの開発と現場への適用例

(株)大林組：*山下 幸夫
藤原 紀夫

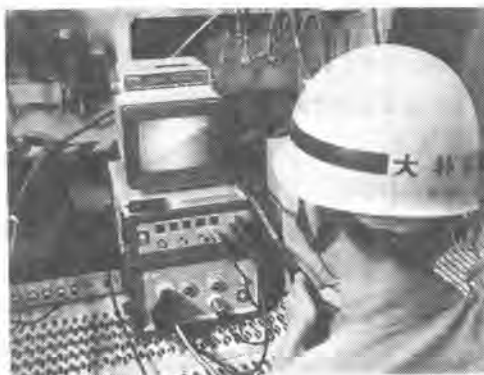
写真-1 シールド切羽監視システムによる隔壁前方の観察状況

一方、システム制御部は超小型ビデオカメラの姿勢制御、スライド管の移動操作を始めとして、システム全体の操作制御を行なう。モニタテレビ、ビデオ収録装置、カメラコントローラ、照明用光源装置およびスライド管操作用コントローラなどで構成される。これらのシステム操作はすべてモニタ画面を観ながら行なう(写真-1参照)。隔壁前方の状況がリアルタイムで映し出されるため、現位置において直ちに技術的な判定が下せるほか、ビデオ画像を事務所に持ち帰りさらに詳細な検討を加えることも可能である。

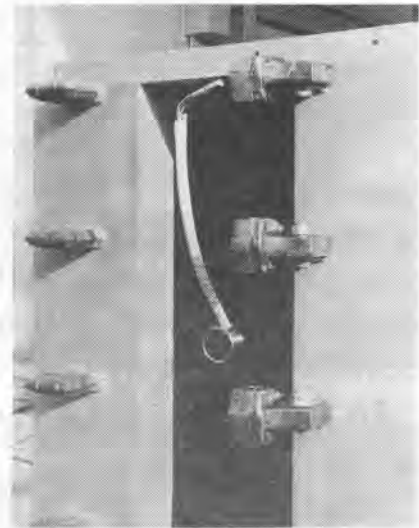
写真-2 先端部の状況

は、気密にシールされた二重管構造のスライド管と、60度に傾斜させた先端部にある。超小型ビデオカメラの剛性不足を補うとともに広範囲の観察を可能とした。それぞれ独立してスライドまたは回転できる構造となっているためカメラの挿入位置・方向を手元で自在にコントロールすることができる。
