59. ツララ処理装置の開発

建設省北陸技術事務所：上村 弘・前田 孝司
*池上 則明

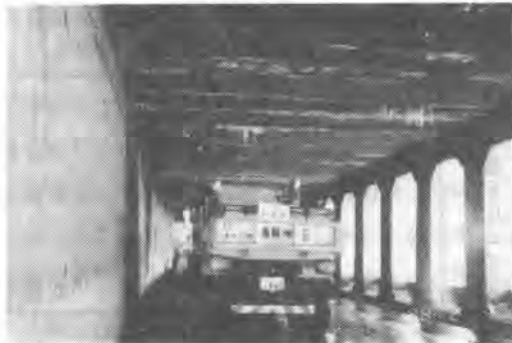
写真-1 人力によるツララ処理作業

このツララ処理方法は従来、人力作業（写真-1）に頼っており、長く連なる洞門での作業に多くの労力を要するばかりでなく、上をむいて高い位置のツララを棒で落とすため、作業員の疲労と落としたツララが体に接触する危険性などが大きいことから作業を機械化し、作業の安全性、効率の向上が要望されていた。

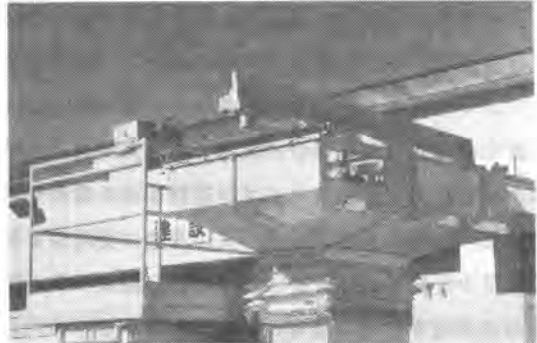
写真-2 ツララ処理装置

ツララに接触する部分を天井面に沿わせ、走行しながら処理することを基本に、車輛に架装した板状のスクレーパ装置をツララに接触させて落とし、同車輛内に受け集める方式とした。写真-2にツララ処理装置の外観を示す。

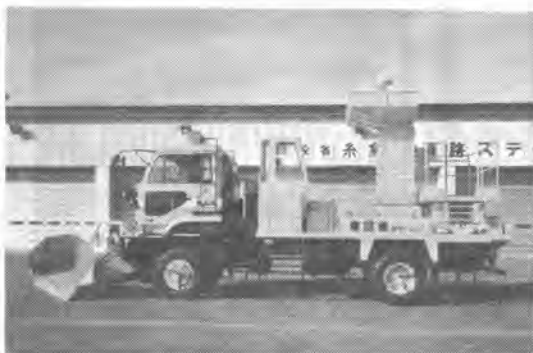
写真-3 ツララ処理装置付
除雪トラックの外観

写真-3にツララ処理装置付除雪トラックの外観を示し、図-3にツララ処理装置の構成を、表-1にツララ処理装置の仕様を示す。

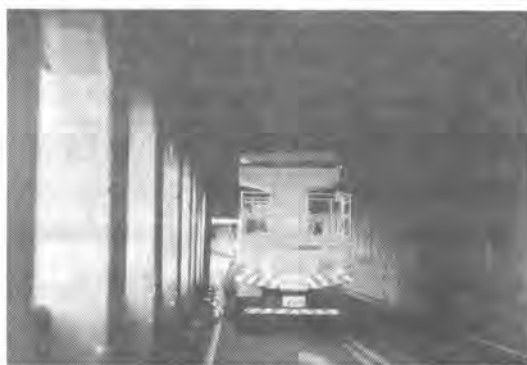
写真-4 自動追従制御の調査状況

走行速度による天井面への追従性を調査した結果、速度15km/h未満は良好に超音波センサが作動しており天井面に追従した。写真-4に調査状況を示す。

しかし、15km/hから徐々に速度を上げたところ、超音波センサ反応後の装置作動時間の関係より、超音波センサが感知した時点から、ツララ処理装置の作動時点まで空走距離が長くなり追従の遅れがみられた。

よって作業速度は15km/hが限界であり、通常の作業速度では10km/hまでが適当と思われる。
