9. 区画線自動施工機械の開発

建設省近畿技術事務所：*加藤 義紀、児玉 孝司
三菱重工業(株)：山内 崇賢

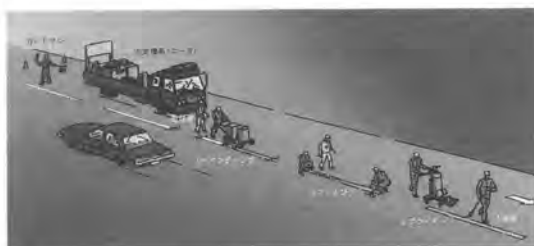
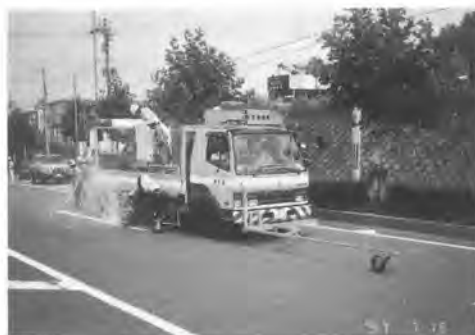
図-1 区画線設置作業の作業形態

<従来の作業>

<開発機械による作業>

本機械は、車載仕様で傷んだ実線および破線の既設区画線をカメラによる画像処理で検出し、忠実にトレースしながら溶融式塗料を吹き付ける機構であり、図-1に示すよう従来における道路上での人力による各作業をほぼ機械化ならびに自動化した。これにより作業の安全性・省人化・施工効率を大幅に改善するとともに、作業の距離や速度等の施工実績データの整理・記録管理を機能化し、施工管理についても向上を図った。
