# 46. 縦二連分岐式泥水シールド工法（H&Vシールド工法）に関する施工

西松建設(株)：\*北本 正弘、小南 幸博

東京都下水道局発注の南台幹線工事において、仕上り内径φ2,400mmとφ2,000mmの2本の集水管を発進から160.4m区間で上下に並列し、その後別方向に布設するため、縦二連分岐式泥水シールド工法(H&Vシールド工法)により築造を行った。

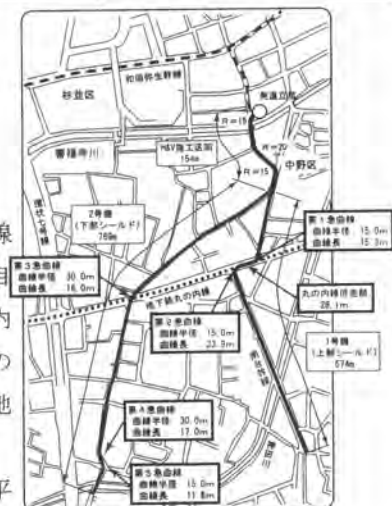
図-2 路線平面図

南台幹線および主要枝線の平面線形を図-2 に示す。縦2連時の平面線形は、曲線半径 R=15m が2カ所、R=20m、R=100m が1カ所ある。

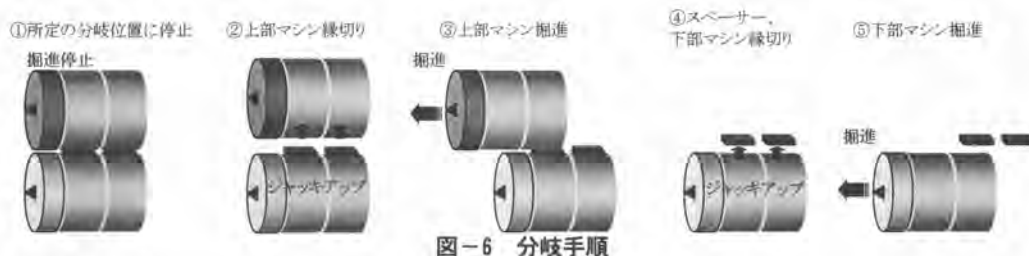
図-6 分岐手順

縦2連分岐式泥水シールドは、 $\phi 3,290$  mmの上部シールドと $\phi 2,890$  mmの下部シールドをスペーサと呼ばれる金物を介して、前胴・後胴それぞれを連結ピンで連結している。地中分岐の手順は、連結ピンを取り外し、シールドのスキムプレートとスペーサの付着を取るためのジャッキアップを挿入し、上部シールドが先に分岐発進する。その後、下部シールドとスペーサを分離し、スペーサを地中に残置し下部シールドが掘進する。分岐概要を図-6に示す。

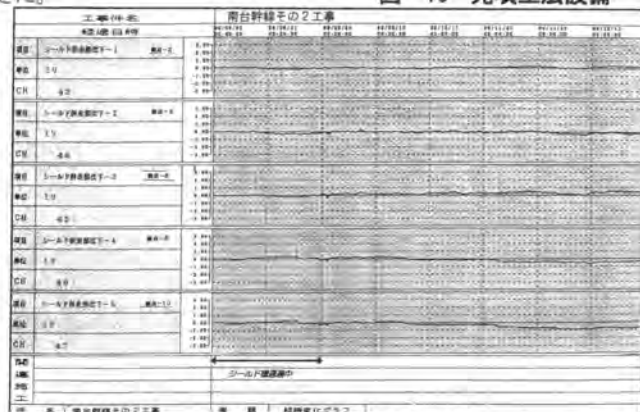
図-16 変状計測結果

図-16に地下鉄丸の内線計測結果を示す。前述の充填工法にともなった施工の結果をみると、シールド通過に伴う地下鉄構築の変状は最大0.5mm程度しかなく、その後のシールド通過に伴う影響と見られる沈下も1mm以内という小さな値で収束している。水準測量においても、特に変化は見られなかったため、無事にシールド掘進を施工できた。
