35. 音響カメラを用いた港湾構造物水中部劣化診断装置の開発

(独) 土木研究所寒地土木研究所技術開発調整監付寒地機械技術チーム ○五十嵐 匡
 (独) 土木研究所寒地土木研究所技術開発調整監付寒地技術推進室道央支所 長瀬 禎
 国際航業(株) 社会基盤事業部河川・環境部水域基盤グループ 大西 明夫

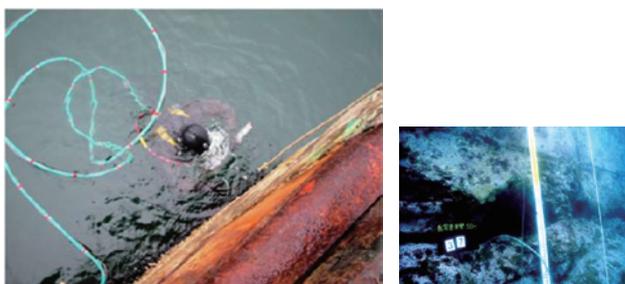
写真-1 潜水士による点検

水中部の点検については、陸上で点検の指示を行う技師と水中で実際に目視点検を行う潜水士との連携が重要であり、透明度による影響も大きく、視界の悪い箇所については潜水士が手探り状態で異常箇所を確認している等、非効率で困難な作業となっている(写真-1)。

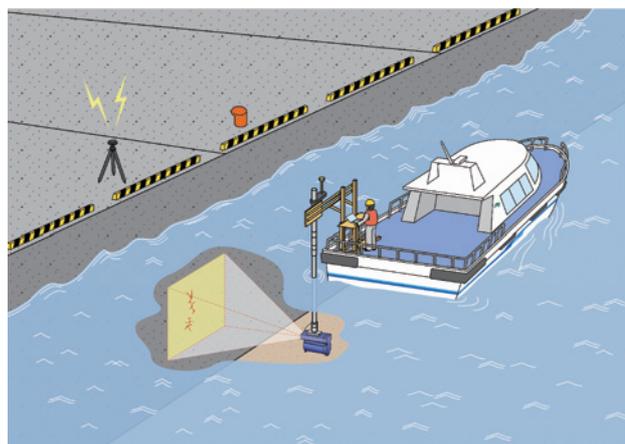
図-1 開発イメージ図

開発のイメージを図-1に示す。撮影装置をポール状の架装装置先端に固定し、それを架台に取り付け船舶に艀装する。そして、船舶を航行させながら岸壁面水中部を撮影し、専用のソフトウェアで岸壁面全体画像を作成する。

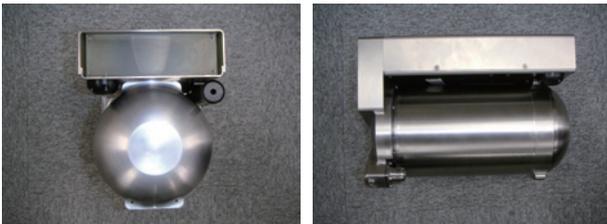
写真-2 音響カメラ本体

音響カメラ本体を写真-2に示す。(外寸 32.5×22.4×18.4cm, 重量(空中) 13.2kg)

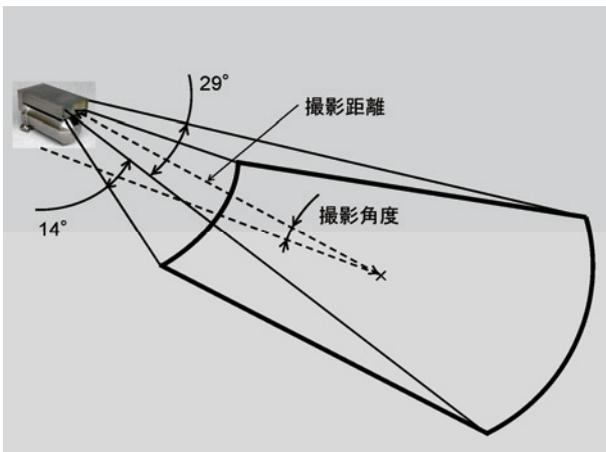
図-2 撮影範囲

この音響カメラ(DIDSON (Dual-Frequency Identification Sonar))は、周波数 1.8MHz (または、1.1 MHz) の音波を使用し、水平方向 29° (= 幅 0.3° 間隔×96 ビーム)、垂直方向 14°幅のビームパターンを形成する(図-2)。そして、8回の送受信サイクルに分割したビーム画像ラインを張り合わせて1画面を形成し、毎秒 4~21 フレームの画像を提供可能とする。

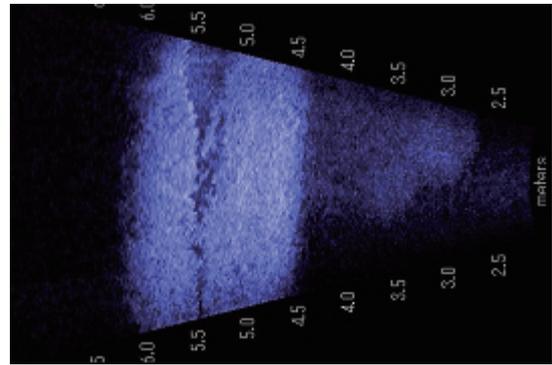
写真-3 音響カメラによる画像

画像は、水平方向に 96 分割、垂直方向に 512 分割で照射された音波の反射強度により画像化され、反射エコーが強ければ明るい光、弱ければ薄暗い光にかえて画面上で輝かせることで、白黒の映像を作り出す。

従って、周囲の明暗や海水の濁度に関係なく撮影することができる(写真-3)。

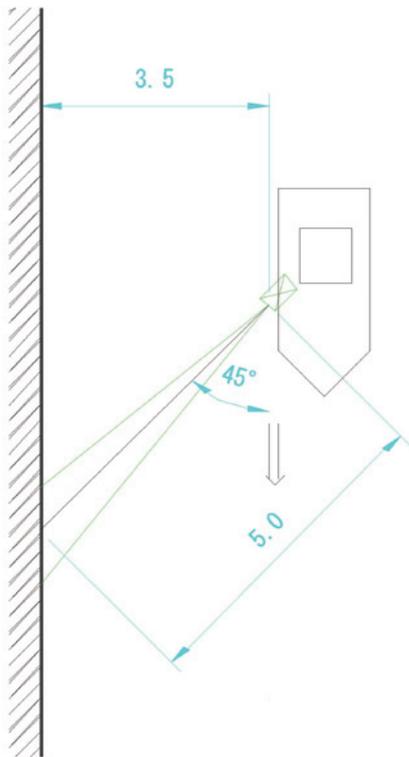
図-3 撮影方法（平面図）

具体的には、船舶に艀装したポール状の架装装置先端に音響カメラを取り付け、船舶を岸壁と一定距離を保ちながらゆっくりと航行させ撮影を行う。この作業を水深に応じて繰り返す。

このとき、撮影距離は安全性を考慮して、船舶・岸壁間の距離を 3.5m に、また、試験結果より撮影角度は 10~45 度が良好であるが、撮影距離は近距離ほど画像が良好であることから、撮影角度は撮影距離が最短となる 45 度とし、撮影距離を 5 m とした(図-3)。

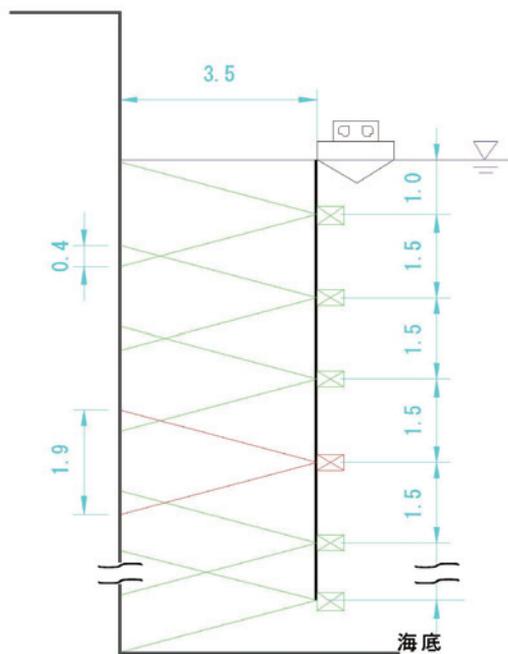
図-4 撮影方法（断面図）

以上の条件で水深方向に撮影幅 1.9m を確保でき、重複部を考慮しても 1.5m 間隔で各水深部を撮影することができる(図-4)。

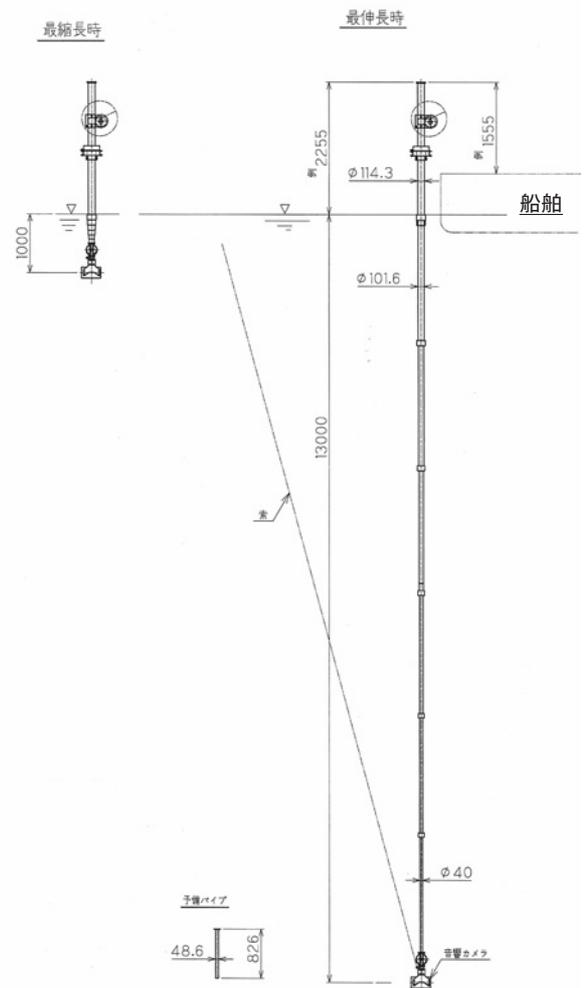
図-5 架装装置

次に、撮影方法を満足する架装装置を試作した。主要部材であるポールは、-14m 岸壁撮影を想

定し、喫水から 13m 程度伸ばすことが可能であり、また、可搬時には 2.7m まで縮めることができる、伸縮可能な構造とした（図-5）。

カメラ位置は 1~13m の範囲で固定可能であり、手動のワイヤーロープ巻上機で位置調整し、撮影位置でポールが縮まないよう、エアで加圧することにより固定する仕組みとした。

また、材質はアルミ合金及びステンレス製で、重量は 150kg 程度であり、小型船舶にも搭載できる。

最伸長時には約 15m となるポール状の架装装置には、上部先端に RTK-GPS アンテナ、水中部先端（下端）に音響カメラが固定され、上部から約 1.5m 程度の位置で船体に固定している。撮影時はポール部分が水流抵抗を受け、また、先端部の音響カメラもその形状から大きく水流抵抗を受け、ポール自体には偶力による撓みが生じていると推測される。

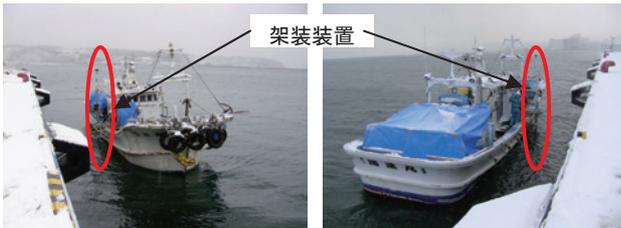
写真-4 架装装置の艀装

架装装置（試作機）の艀装状態と各計測機器類の取付状態を写真-4、5に示す。

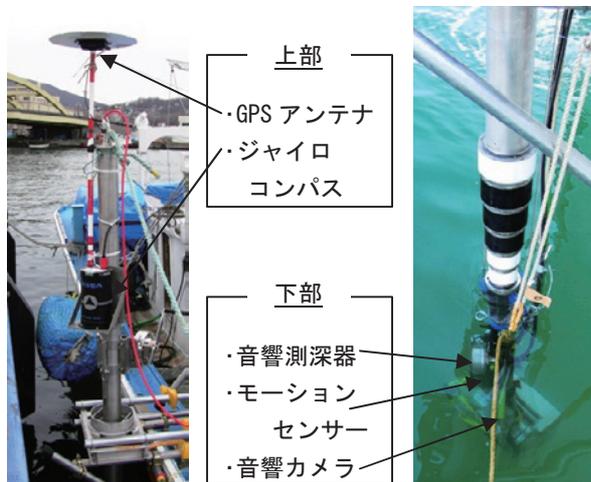
写真-5 架装装置、計測機器類

そのため、音響カメラと岸壁側面間の距離を RTK-GPS による位置情報により把握（または、音響測深器により実測）し、更に、音響カメラの姿勢情報をモーションセンサーにより計測することで撮影位置を特定する。

撮影試験では、その他にジャイロコンパスなどを使用し、各データを取得した。

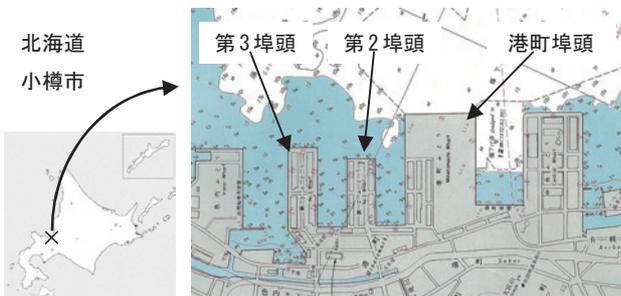
図-6 試験箇所

撮影試験場所は北海道小樽市の小樽港・港町ふ頭 (-14m)、第2ふ頭 (-9m)、第3ふ頭 (-9m) の岸壁側面で行った。

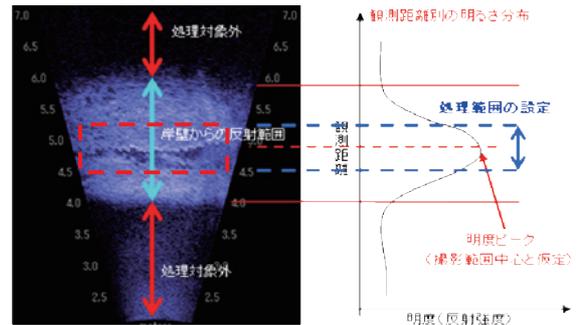
図-7 処理範囲の決定

画像データ1フレームにおいて音波の反射強度が強い部分（すなわち、明るい部分）を処理範囲とし（図-7）、各水深のモザイク画像、さらに、岸壁面全体のモザイク図（写真-6）を作成した。

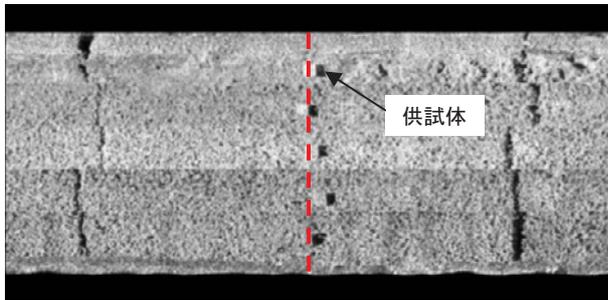
写真-8 モザイク図 (拡大)

また、写真-8は、供試体付近部分を拡大したものである。

結果として、各水深で横方向同位置に設置した供試体に、最大2m程度のぼらつきが見られ（目地も同様）、位置精度に課題が残った。原因として、音響カメラと岸壁面間距離の計測誤差、架装装置ポールの撓みによる音響カメラ位置誤差などが考えられる。

また、供試体の撮影から、約 3cm の分解能を確認した。

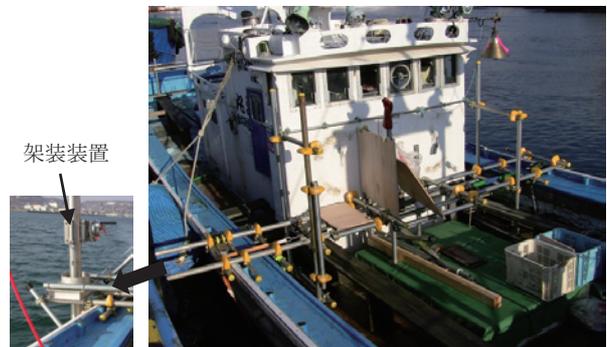
写真-9 単管パイプによる艀装用架台

また、架装装置を艀装するため単管パイプにより架台（写真-9）を組んだが、設置に多くの時間を要したほか、必要な強度が得られず、運用面で問題があった。

そのため、架装装置を船舷に確実に固定できる艀装用架台を製作し、短時間で確実に艀装する方法を検討する。

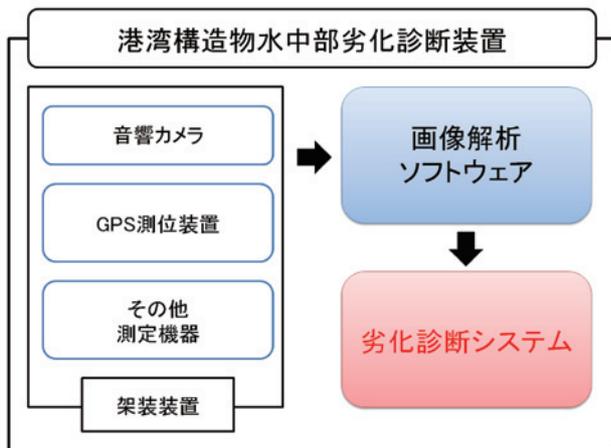
図-8 劣化診断装置の概略構想

港湾構造物水中部劣化診断システム（以下、劣化診断システム）の概略構想を示す（図-8）。

構想中の劣化診断システムは、画像解析ソフトウェアにより作成されたモザイク図を使って、過去の点検データとの比較や、詳細点検の実施を、船上にて可能にする支援ツールである。

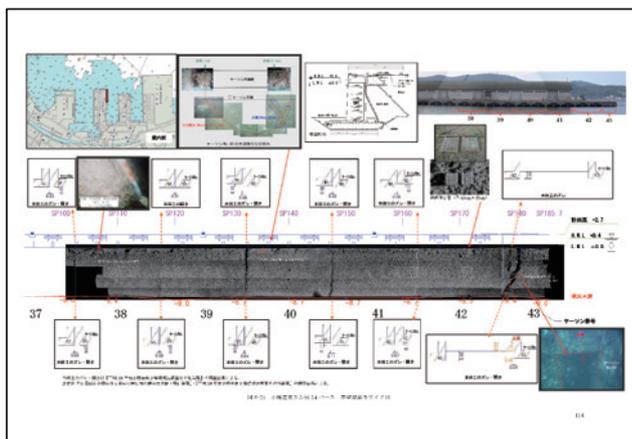
図-9 健全度点検結果イメージ

劣化診断システムでは、縦断図の水中部を実

際に撮影したモザイク画像と重ね合わせ、変状箇所・状況を付記したものとする（図-9）。また、変状箇所の重要度が高い場合などには、詳細な撮影を行い記録可能とするが、詳細については、今後、機能要件・仕様を含めて検討する。
