## 33. 分粒装置付きロードスタビライザの開発

### 「ストーンセパレータの紹介」

鹿島道路(株) ○ 端 孝之  
鹿島道路(株) 木下 洋一

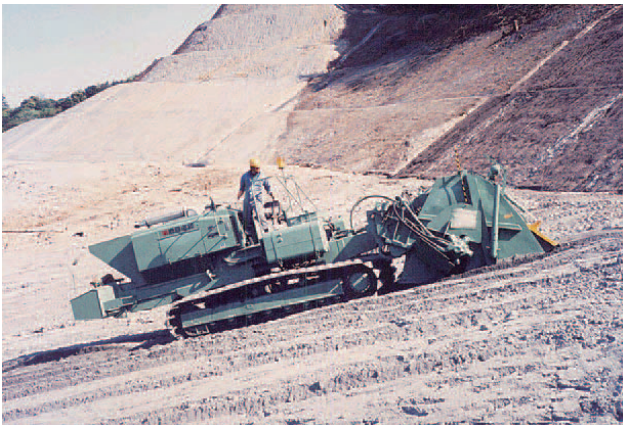
分粒装置付きロードスタビライザ(当社名称クラッシングセパレータ)の原型は1989年に開発し、BOMAG 製大型ロードスタビライザの攪拌装置にスクリーンを取り付け分粒機能を持たせた機械(写真-1)である。ゴルフ場造成工事で、軟岩を破碎して客土が不要で、直接芝の貼り付けを可能とした。独自の開発機械であり、現在も運動場の改良工事などに用いられている。今回、クラッシングセパレータに対し改良点を考慮し、新たに浅層改良に特化した当社名称「ストーンセパレータ」(写真-2)を開発したのでこれを報告する。

写真-1 クラッシングセパレータ

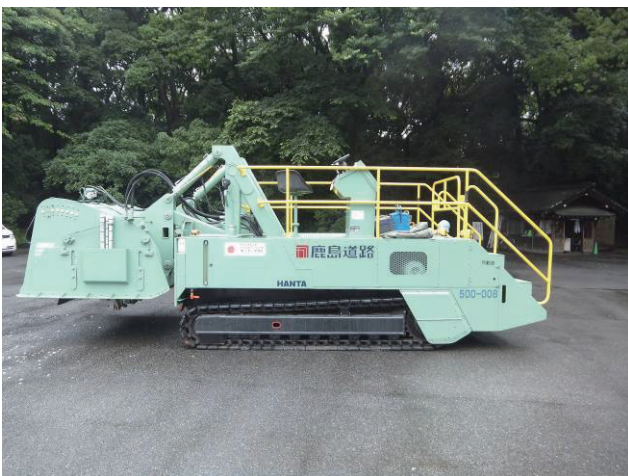
写真-2 ストーンセパレータ外観

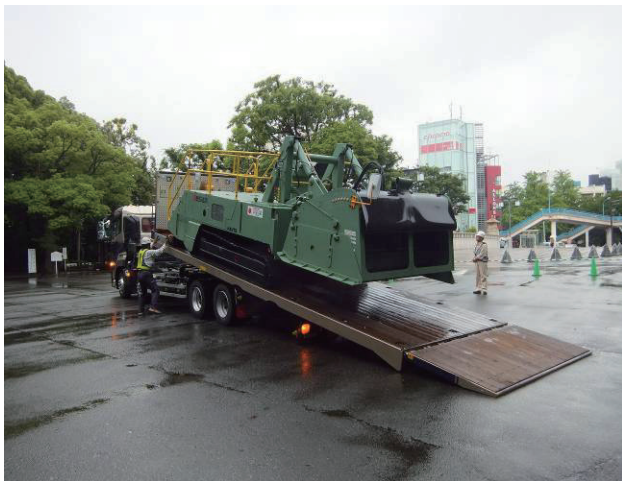
本体の寸法と重量はセルフロードで回送できるように全幅は 2450 mm、重量は 13 トン以下となっている(写真-3)。トレーラを使用せずに回送できるため、回送コストの低減が出来、狭い現場内での移動のし易さなども考慮している。

写真-3 セルフローダ搭載の状況

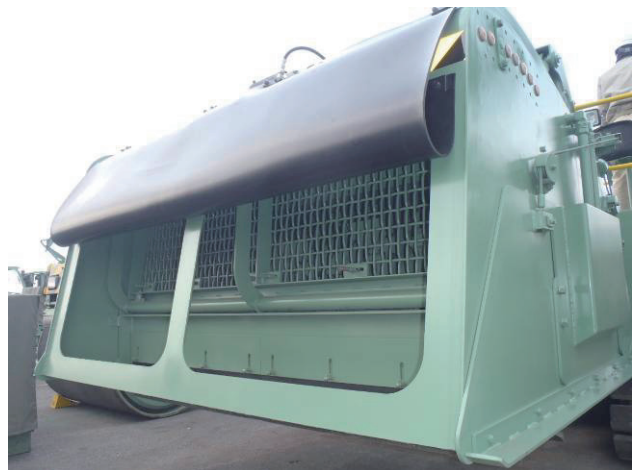
また、スクリーン部分(写真-5)にはゴムインシュレータとバイブレータが付いており、土等の付着による目詰まりを防止している。

写真-5 フード内スクリーン

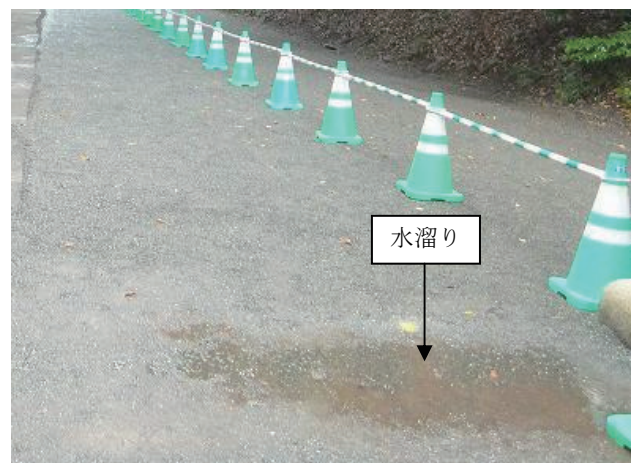
現場は非常に人通りが多い参道となっており、路面は踏み固められた状態で、自動車の通行は少ないが、轍状の変形も一部に存在しており水溜りが発生している(写真-6)。水捌けの改善と轍の解消、浮いた小石の除去がこの現場の施工目的であった。

写真-6 施工前・水溜りが発生

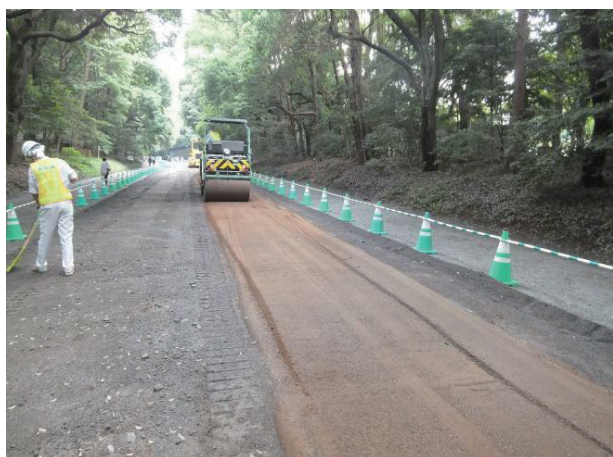
写真-7は左側が施工前の状態、右側は施工後攪拌・転圧済みの状態である。施工前の状態は小石が表面に目立つ状態であるが、施工後は改善され目立つ小石は表面からは無くなったことが確認できる。

写真-7 左=施工前 右=攪拌・転圧後

この現場は写真-7のように幅の限られたエリア内の施工であり、左右通路の人通りも多いので施工エリア外に出られない状態であったが、コンパクトに作られた本機は、他の重機とのすれ違いなども容易に行う事が出来、スムーズに施工を進める事が出来た。このように、従来と比べ浅い施工深さを施工するに当たり、従来機では作業のしづらい状況の中でストーンセパレータの性能が良く発揮できた。

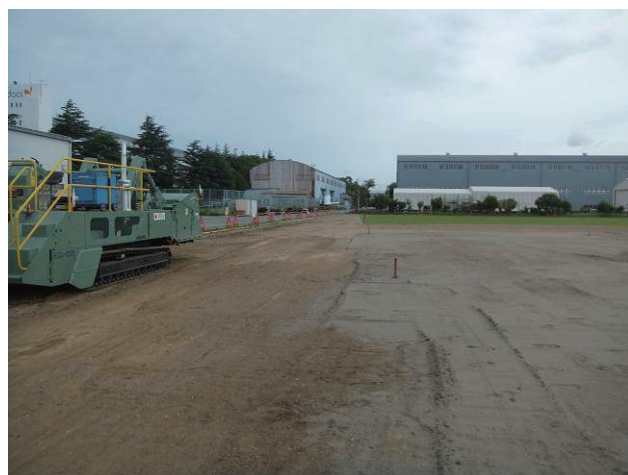
この現場は空き地をグラウンドとして転用するという事で、小石の除去及び、水捌けの改善が主な目的であった。写真-9の状態はストーンセパレータでの施工準備を終えた状態で、一見すると表面には小石などは無いが、土中には小石や草木の根等が埋まっている状態である。

写真-9 施工前の現場の様子

次の現場例としては千葉県民間企業のグラウンド予定地の施工を行った。野球場の内野・フェウルライン沿いの合計約2800㎡の施工を1日で行った(写真-9)。施工深さは埋設物の関係もあり100mm程度と浅い部分での施工である。

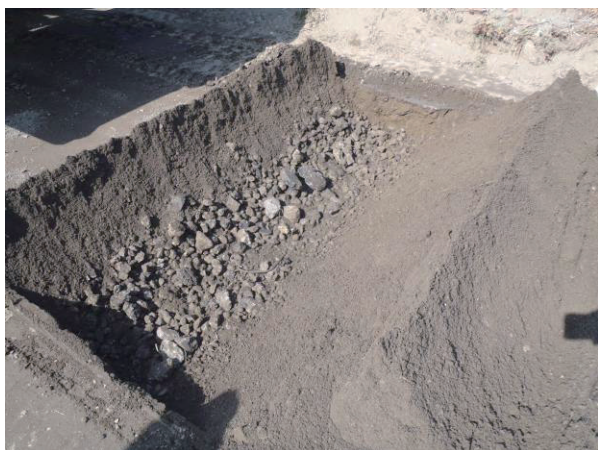
写真-8はストーンセパレータが抜けた施工端部で、写真中央付近の小石はこの後ストーンセパレータが通過していく中で下層に埋まっていく事となり、写真右側のような、表面は細かい上層分が覆う状態となる。攪拌・分粒がよく機能していることが確認できる。

写真-8 分粒・攪拌状況

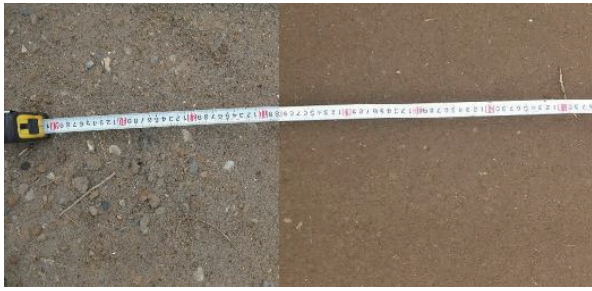
この現場ではストーンセパレータで施工した後、ブルドーザにて整形し、その後コンバインドローラで転圧、その後改めてブルドーザで整地を行っていく手順で施工した。施工深さが100mmと浅かったが、当日の施工後は雨が降ったものの翌日に石が露出するようなこともなく分粒は問題なく行えていることが確認できた(写真-10)。写真左側の施工前の状態では、小石が目立ち、草木の根なども見受けられるが、写真右側の施工後の表面は土と砂でほとんど小石は無くなっていることが確認できる。

写真-10 左施工前 右施工後

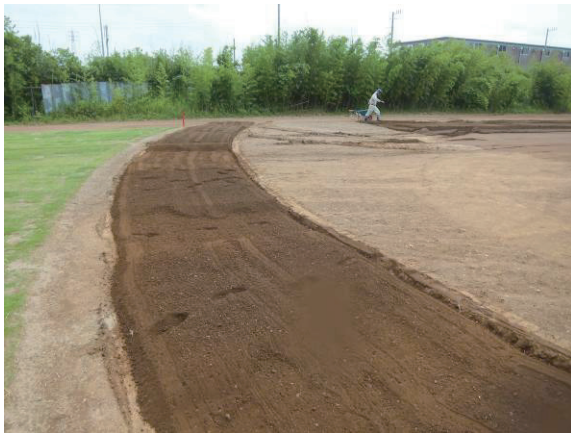
写真-11 は内野の外周部分で、このような曲線部分の施工が出来る事も確認できた。曲線の内・外で偏りが発生したり、負荷がかかりうまく曲がれない可能性も考えられたが、問題なく施工できた。

写真-11 曲線部の施工

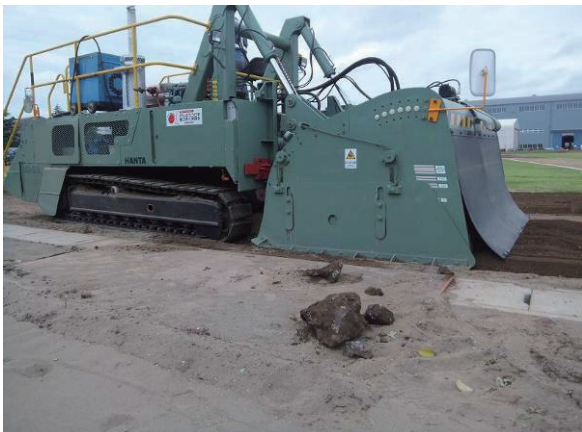
しかし、この現場はストーンセパレータで想定している、完成済みのグラウンド等の改良とは条件が異なり、新たに整備したグラウンドの予定地であり、ガラや大きい転石等の影響を受けた(写真-12)。施工速度はこの現場では施工深さが浅いこともあって比較的速く、最大 10m/min 程度で施工を進められる場面があったが、土の固さや転石の影響で、場所によってはあまり速度が出せない場合もあった。

写真-12 埋まっていた転石

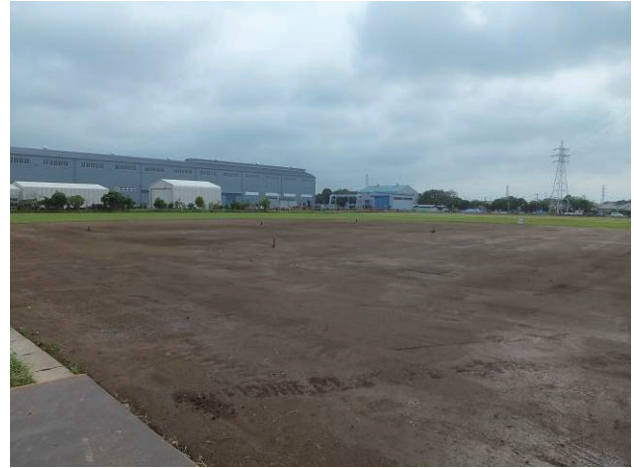
施工後の現場全景が写真-13 である。まだ整地は終わっていない状態だが、施工当日の夜間に雨が降ったが水溜りは無く、水捌けはよい状態になっていることが確認できた。今回施工しなかったグラウンドの一部では水溜りやぬかるみが発生しており、ストーンセパレータによる改良効果を確認できた。

写真-13 施工後の現場
