31. クレーンワイヤー全周囲外観検査システムの開発

(株)熊谷組
(株)熊谷組
パシフィックシステム(株)

落下による災害発生を未然防止する1つとしてクレーンを構成する上で重要なワイヤーロープに着目し、クレーンワイヤーロープ全周囲外観検査システム(以下、本システムという)を開発したので報告する。

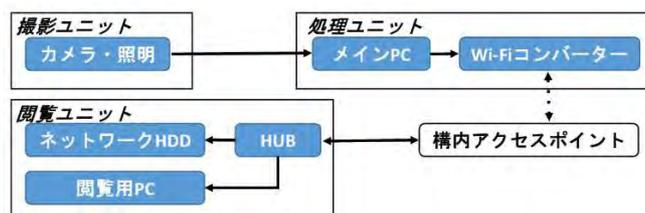
図-1 システム構成

本システムの構成は大きく、ワイヤーロープを検査する撮影ユニットと撮影したデータを収録・良否判定を行う処理ユニット及び判定結果の閲覧と本システムの起動遠隔操作を行う閲覧ユニットの3つのユニットで構成している。クレーン本体は走行移動するため、処理ユニットと閲覧ユニット間は無線伝送を行う。(図-1)

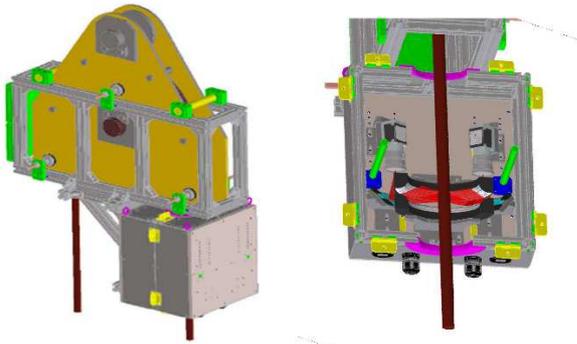
図-2 撮影ユニットの取付とユニット内部イメージ

4台のエリアセンサーカメラとリング照明を撮影ユニット内に収め、そこにワイヤーロープを通過させ撮影する。ワイヤーロープは巻き上げ限から計測(撮影)を開始し、巻き下げ限まで連続的に撮影する。センサーの仕様は、BASLER社製エリアスキャンカメラ acA720-290gc

また、撮影の補助としてマルチポジションリング照明を配し被対象物を照射する。

ユニットは、クレーンの固定シーブにアタッチメントでワイヤーロープを挟むように取付け撮像データは有線で処理ユニットへ伝送する。ユニットの小型化を図るため、カメラはワイヤーロープと平行に設置し、ミラーを用いて直角に照準している。ユニットの重量は14kgである。(図-2)

1つのカメラだけ、ワイヤ全長に亘り異状判定が表示された。異状判定画像には、ワイヤが画像フレームの中心から両端部にずれた位置で表示された画像も含まれおり、そのため良品外判定となった。原因は、異状を示しているカメラの角度を直角に変更する光学用ミラーの表裏が逆になっており、裏面鏡に堆積した粉塵とガラス厚との関係より乱反射を発生させたためと思われる。また、フレーム中心からのズレは、ワイヤ領域(明)と背景色(暗)との境界が不明瞭となり境界判定が困難になり当該カメラだけ異状判定を頻発したようである。そこで二値化の色調の閾値の調整を行い対処した。

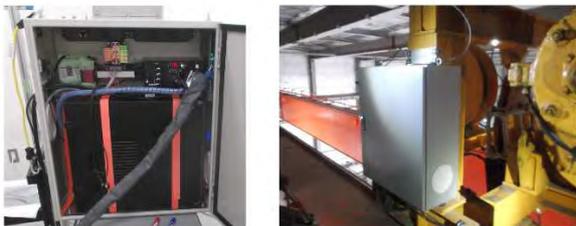
写真-1 メイン PC (左) とユニット設置状況 (右)

クラブトロリー上に設置した処理ユニット内メイン PC で合否判定処理及び画像をストックする。閲覧ユニットとの伝送のための Wi-Fi コンバーターを搭載し構内 LAN 経由でデータの無線通信を行う。PC の仕様は、組み込み PC

- ① OS: Windows 10
 - ② プロセッサ : Intel Core i7-8700
 - ③ メモリ容量 : 16GB
 - ④ GPU : RTX3080
- (写真-1)

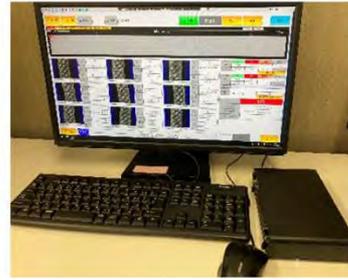
写真-2 閲覧ユニット

処理ユニットでの良否判定結果を表示させる。また、検査の開始、終了の遠隔操作はこのユニットで行う。過去の履歴閲覧も処理ユニットへアクセスして表示させる。PC の仕様は、MINISFORUM 社製ファンレス小型 PCN40-4/64-W10Pro

- ① OS : Windows 10
 - ② プロセッサ : Intel Celeron N4020
 - ③ メモリ容量 : 4GB
- (写真-2)

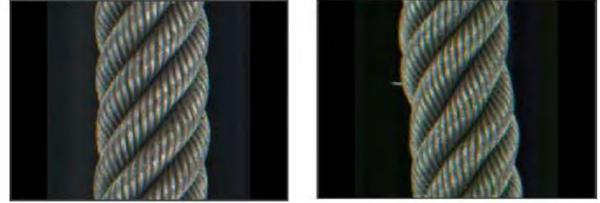
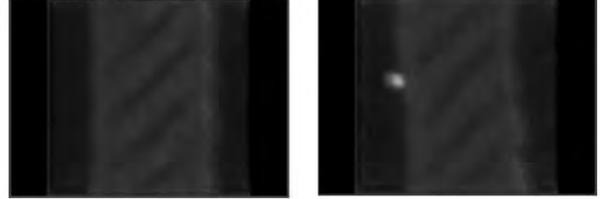
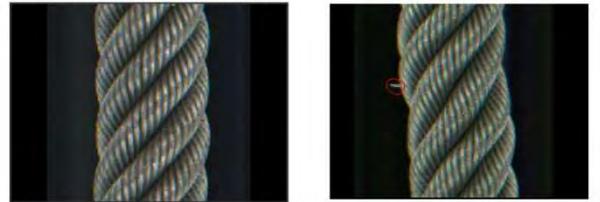
写真-4 ヒートマップ画像と二値化処理

各ユニットの設置後ワイヤロープの画像撮影を行い、撮影された画像を目視で良否判定をし、良品のみの機械学習を行い学習済みデータとした。次に再度ワイヤロープを撮影し、検査判定を行い本システムが正しく作動するかの確認を行った。アノマリー判定では、画像全体に対するスコアが出力され、そのスコアを用いて良否判定を行うので、サンプル画像より閾値を決め判定処理を行った。その結果同じスコア値で良品と良品外が混在するような判定に揺らぎが生じた。(写真-3)これは、アノマリー判定では特異点が小さいためスコア値が低くなる傾向であると考え画像処理を追加することとした。取得した画像をヒートマップ画像として二値化処理を行い、スコアにはほとんど変化が見られなくとも画像内で強い変化があれば検出させる二重の良否判定とした。(写真-4)

【撮影画像】

【ヒートマップ画像】

【ヒートマップ上で大きな変化があった位置】

アノマリー判定（教師なし異常検知）とは、正常画像のみを用いて学習する。テストする際に、正常画像には見られない特徴が検出された場合に異常とみなす判定である。また、アノマリー判定した際に取得できるヒートマップ画像に対し二値化処理を行うことで、すり抜けを防ぎ判定精度の向上を図っている。二値化処理とは、濃淡のある画像をある閾値で白と黒の 2 階調に変換する処理で、特異点の抽出に優れ、画像内で強い変化があれば検出する。(図-3)

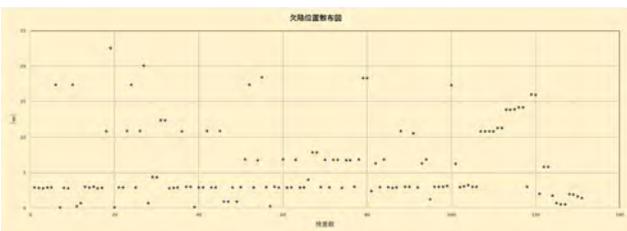
表-1 異状位置の散布図

本システムは、2022年6月から試験運用を開始した。初期の不具合等の改善、改良を施し規格外データ発生が収束して以降、ある一定数量（サンプル数140）の異状データの解析を行った。その結果軽微なゴミに対する異状が判定され、異状位置の繰り返しの判定もできており判定の信頼性が概ねあることが確認できた。ただし、画像では確認できない異状判定も散発的に存在し、良否判定の正確度を更に向上させることが課題として残る。(表-1)
