i-ConおよびICT施工事例

発行No
S-50

■技術名称	
MC重機による掘削・整形	
■基本情報	
会社名	
工事名(発注者)	
活用工事分類	発注者指定 / 施工者希望Ⅰ型 / 施工者希望Ⅱ型 / 活用工事以外(技術提案 / 創意工夫 / その他)
工種(大項目)	ダム / トンネル / シールド / 造成 / 舗装 / 橋梁 / 構造物 / その他()
工種(小項目)	掘削・法面整形
ICT技術分類	①3D起工測量 ②3D設計データ ③ICT建機 ④3D出来形管理 ⑤3Dデータ納品 ⑥その他()
■実施内容詳細	
対象数量	掘削工: 8602.0m ³ 法面整形工: 1360m ²
実施回数・台数	MCバックホウ0.45m ³ 1台/約2ヶ月
実施期間	2018年 5月 ~2018年 6月 (実働 計2ヶ月)
施工段階での課題と解決方法 (1)	発生した課題: ICT建機の精度確認のため、刃先確認を実施したところ50~70mmの差を明示した。 解決方法: ローカライゼーション時の記述点高さに人的入力ミスが発生(似た数字の羅列で、入力ミスが発生)したため、再入力し、再ローカライゼーションをした。
施工段階での課題と解決方法 (2)	発生した課題: 再度、ローカライゼーションを実施したが、2回目、3回目の方が精度が良かった。すなわち、ばらつきがあった。 解決方法: 有力な原因として「測量当日の衛星の捕捉状況影響(衛星のゆらぎ)」という可能性が高いが、現場とは無関係の状況に依存する恐れがある。
施工段階での課題と解決方法 (3)	発生した課題: 解決方法:

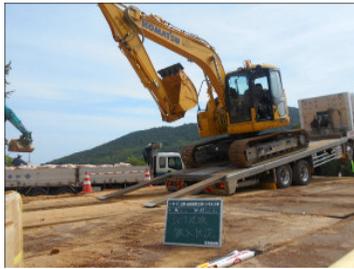
ICT建機搬入状況	ローカライゼーション

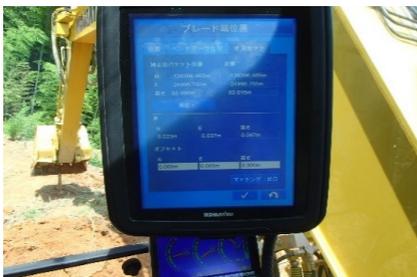
残差確認状況	刃先確認状況 (写真は解決)
■感想・要望事項	
<p>初期設定であるローカライゼーションに対する、規格・基準の認識不足が否めない。ICT施工を進める上で、キャリブレーションのチェックは大変重要であるため、関わるメンバーの知識の底上げが必要。そのためのテキストや課題をまとめた資料の整備が望ましい。</p> <p>簡単にできるとわれがちなICT施工にも、設定に関してはノウハウが存在する。そのノウハウを水平展開していかなければ、さらなる普及への足かせとなることも考えられる。</p>
