JCMA 報告

コンクリート構造物非破壊検査のための遠距離非接触音響探査法

杉本 恒美・歌川 紀之・片倉 景義

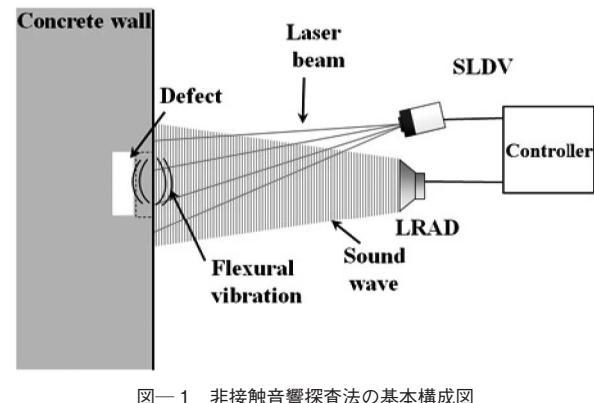
非接触音響探査法の概要図を図―1に示す。音源から 発した平面波音波により測定対象壁面を励振し,励振時の 壁面上の振動速度をLDV(Laser Doppler Vibrometer) により光学的に計測する。もし、壁面内部に水平方向のひ び割れなど空隙欠陥が存在していたとすると、その欠陥部 上は健全部に比べ曲げ剛性が低下するため、たわみ振動が 生じやすくなっている。例えば欠陥部分の形状を円形と想 定した場合、単純支持した円板と近似できる。そのときの 一次固有振動数は下式で表される ⁴⁾。

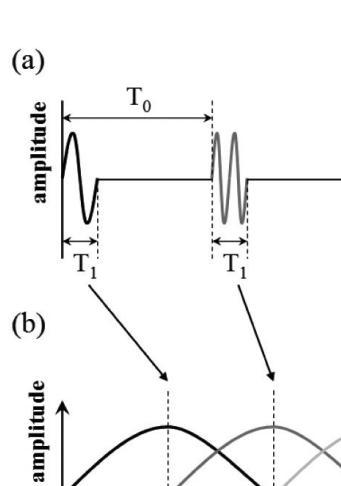
欠陥部を励振させるための加振用音波として、持続時間 の長いチャープ信号(例:持続時間2s, 500-5000 Hzの広 帯域の Linear up chirp 波)を用いると、壁面からの反射 波の影響で計測用のレーザヘッドが振動し、それが S/N 比に悪影響をもたらすことが明らかになっている。しかし ながら加振用の音波と計測用のレーザ光の伝搬速度の差を 利用して、対象壁面からの反射波がレーザヘッドに到達す る前に計測を終了させることにより、上記の問題を回避し てS/N比を改善することが可能となる。そのため、本研 究では図―2に示すように異なる中心周波数帯をもつ短 いパルス波を逐次送信することで、チャープ波と同等の広 帯域の周波数成分を得ることができる広帯域トーンバース ト波を送信波として採用することにした。

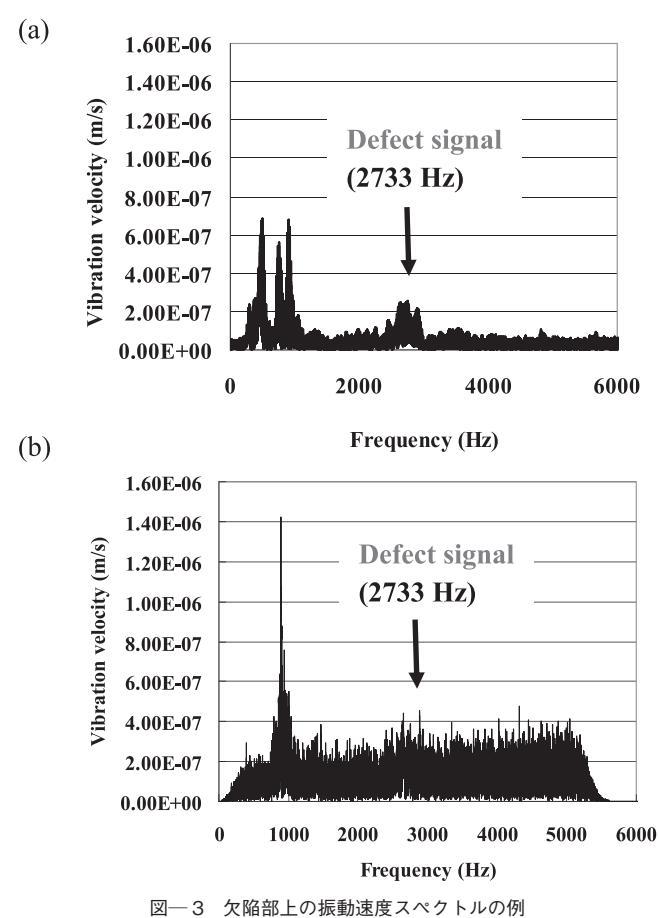
壁型コンクリート供試体 (1.5 × 2.0 × 0.3 m³) 内の深さ 75 mm に埋設された欠陥(発泡スチロール板(300 × 300 × 25 mm³))を用いて, トーンバースト波の検証実験を行っ た。計測に使用した広帯域トーンバースト波は各パルス幅 3 ms (Bandwidth: 330 Hz) で、パルス間インターバルは 100 ms である。各パルスの中心周波数は 500-5100 Hz の 範囲で 200 Hz ずつ変調し、全体で 170-5430 Hz 程度の周 波数成分を有している。音源から対象面およびレーザヘッ ドから対象面までの距離は5mおよび5.4mである。計測 点は欠陥部の中心部の1点のみである。計測された欠陥部 上の時間ゲート適応後の振動速度スペクトル例を図-3に

示す。従来の加振用音波としてチャープ波を用いると光学 系の振動ノイズが取り除くことができなかったため、S/N 比4dBであるのに対し、今回の提案手法では19dBと、 従来法に比べ15dBの改善が行われたことがわかる。

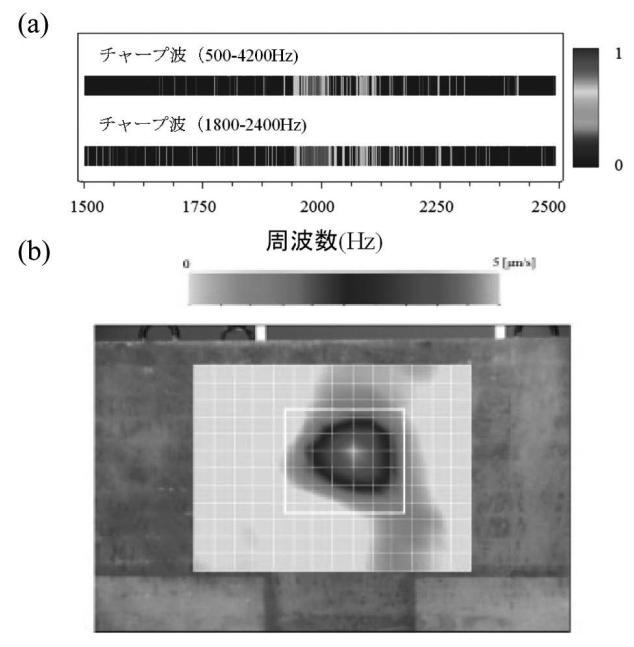
図-4に欠陥部の応答周波数帯の輝度映像結果(周波 数スペクトルの最大値で規格化したスペクトル表示)を示 す。探査用のリニアアップチャープ(500-4200 Hz, 1800-2400 Hz)を送振した結果、2 kHz 周辺で明瞭なスペクト ルピークを存在することがわかる。帯域を絞ったチャープ (1800-2400 Hz)を送振した場合の SLDVの振動速度分布 の映像化例を図-4(映像化周波数は1998 Hz)に示す。 図中の大きな白四角が埋設物の位置と大きさを示してお り,その他の細白線の交点はスキャンポイント位置を示し ている。スキャン領域は0.6 × 0.7 m²の大きさで、計測ポ イント数は195(13 × 15)ポイントである。この映像か ら埋設物中心での振動が見てとれる。この結果から、10 m の離隔であっても、本手法による欠陥検出が可能であるこ とを確認した。

図-4 10mの離隔での探査結果例 (a) 振動速度スペクトルの輝度表示例,(b) 振動速度分布(1998 Hz)

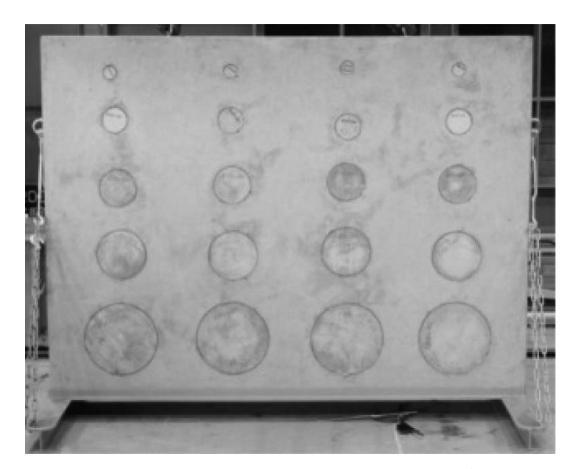
検出可能な空洞の大きさ及び深さについて検討するため に、埋設深さと直径を変化させた円形欠陥モデル(発泡ス チロール25 mm 厚)を埋設したコンクリート供試体(2 × 1.5 × 0.3 m³)を製作した(図-5参照)。円形発泡ス チロールの直径および深さは直径50 mmのものが深さ 10,20,40及び60 mmに、直径100 mmのものが深さ 20,40,60,80 mmに直径150,200および300 mmのも のが深さ40,60,80,100 mmの位置に埋設されている。

図—5 円形欠陥モデルを埋設したコンクリート供試体(発泡スチロール 25 mm 厚を埋設)

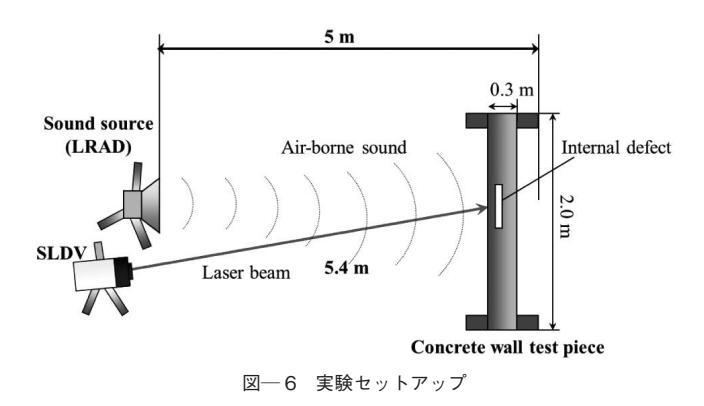
実験セットアップ図を図—6に示す。LRAD は欠陥部 に正対させ、SLDV は LRAD のやや後方に配置した。コ ンクリート供試験体からの離隔はそれぞれ5m, 5.4mで ある。

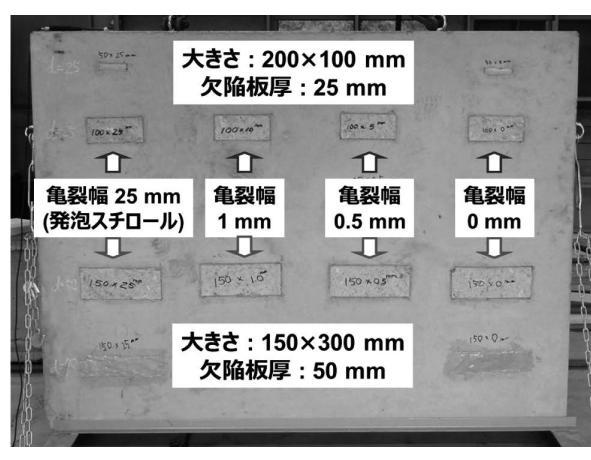
埋設したひび割れモデルは4種類で,内3種類それぞれ 間隙幅が異なる。この時調整した間隙幅は1.0 mm,0.5 mm および0 mm である。0 mm のものは割裂後にスペーサな どを挿入せずに再度固定したものである。残りの1つは空 洞の代わりとして厚さ25mmの発泡スチロールを挿入し たものである。埋設後の各試料のひび割れの深さは 25 mm 程度, 欠陥寸法は100 × 200 mm²となる。加えて φ 150 × 300 mm の円柱状テストピースを用いて製作したはく離 モデルもそれぞれ4種類上記の手順により用意した。この 試料のひび割れ深さは 50 mm,欠陥寸法は 150 × 300 mm² である。これらの試料を埋設したコンクリート供試体(200 × 150 × 30 cm³)を製作して実験に使用した(図-7 参照)。 実験セットアップ自体は前節と同じである。

図-7 剥離欠陥モデルを埋設したコンクリート供試体

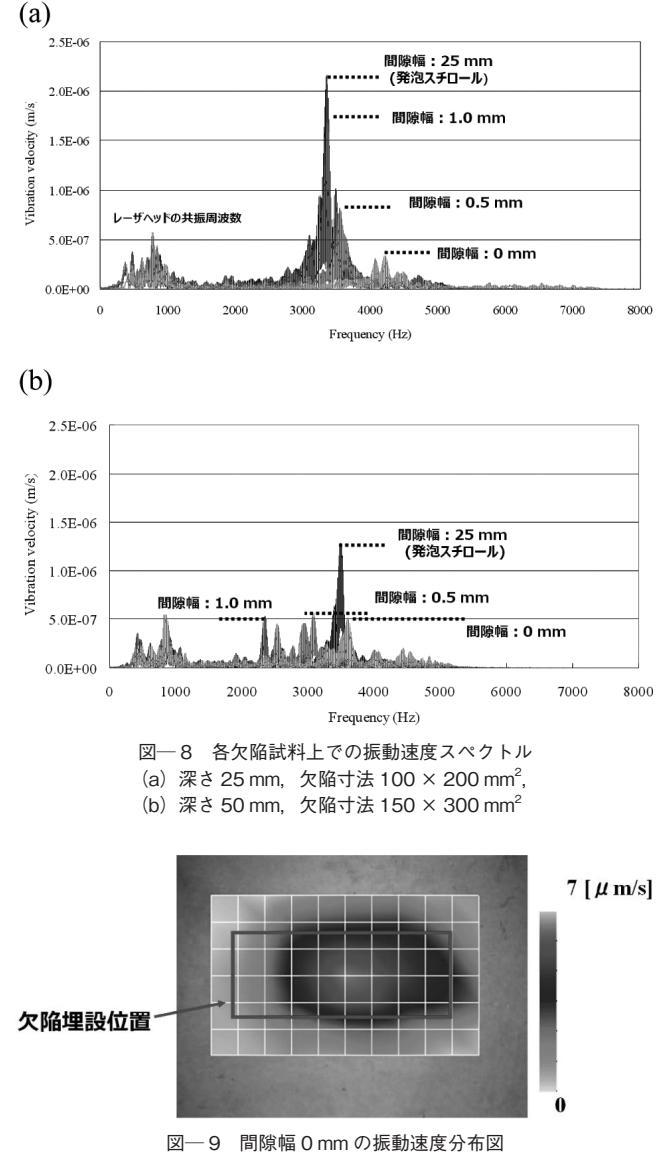
欠陥部(埋設位置の中心)と、その周辺の健全部上の振 動速度スペクトルを比較したものを図-8に示す。図-8 (a) は深さ 25 mm. 欠陥寸法 100 × 200 mm² のものである。 図中の発泡スチロールおよび間隙幅 1.0 mm では 3.5 kHz 周辺で明確な応答が見られる。0.5 mm と0 mm において もピークが確認出来るが、発泡スチロールと間隙幅1.0 mm のものに比べると振幅が小さい。これは設定間隙幅が狭く なったため、割裂したテストピース間の接触面積が増加し ていることが影響していると考えられる。図-8(b)は 深さ50mm. 欠陥寸法は150×300mm²の結果である。 図-8(a)と比べると欠陥自体が深いため、全体的な振 幅は小さいが、図-8(a)と同様に間隙幅0mmのもの であってもピークを確認することが出来る。これらの結果 から、ここで示す剥離欠陥の広さと深さであれば、間隙幅 が0mmであっても、欠陥の有無については探査できるこ とが分かった。なお,両グラフともに1kHzで見られるピー クは SLDV レーザヘッド自体の共振周波数である。また、 図-9に間隙幅0mm,深さ50mm,欠陥寸法150× 300 mm²の割裂試験体に対する非接触音響探査法による探 査結果例を示す。図より間隙幅0mm であってもわずかな 空気層があれば本手法により検出可能であることがわか る。

映像化周波数:3572 Hz,スキャンポイント数77(7×11)

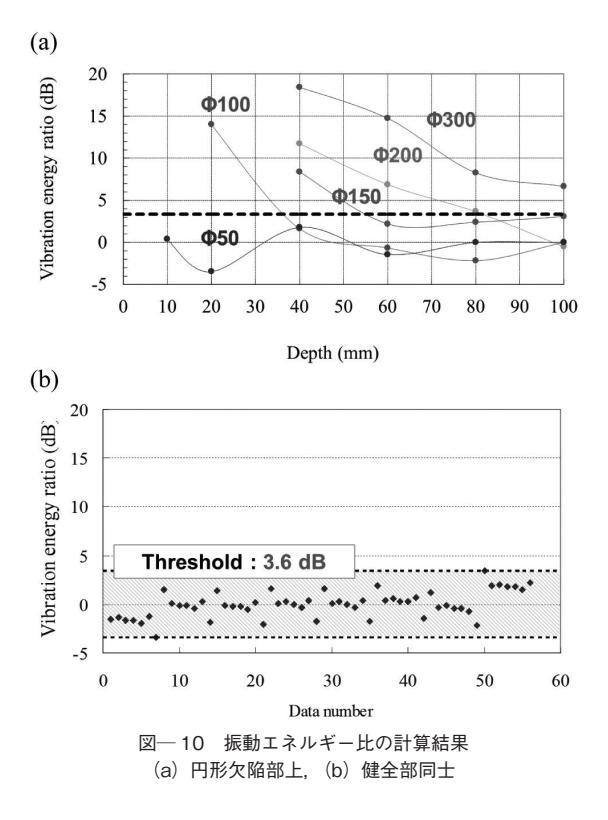
実際に昨年度の円形欠陥モデル供試体の場合に、振動エ ネルギー比を適用した結果を図―10(a)に示す(現状で は1kHz以下に存在する SLDV の共振周波数のノイズが 完全に取り切ることが出来ないため、ここではfiを1.35 kHz, f2を8kHzとしている)。図より半径がそれなりの 大きさ(200 *ϕ* ~ 300 *ϕ*)であれば,広い範囲(40 mm ~ 100 mm)で、振動エネルギー比と欠陥深さが反比例して いることがわかる。この事実は振動エネルギー比により欠 陥深さが推定できる可能性があることを示している。**図**--10(b)に健全部同士の振動エネルギー比を示す。健全部 同士のエネルギー比の計算は、昨年度製作した円形欠陥モ デル供試体中の8点で計測された健全部のデータのすべて の組み合わせで行った。これら健全部同士の振動エネル ギー比のばらつきの上限と下限である ± 3.6 dB を欠陥判 定の閾値とすると、 φ 200 mm では 80 mm 程度の深さま で検出可能であることがわかる(図―10(a)の点線が閾 値である 3.6 dB を示す)。

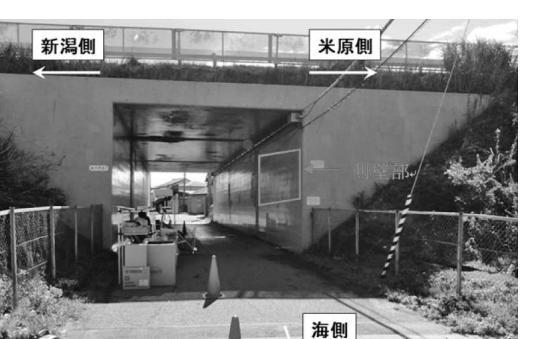
探査対象とした北陸自動車道のボックスカルバートを図

図-11 ボックスカルバートでの実験風景

- 11 に示す。探査対象としたのは塩害が特に進展していると思われる海側側壁である。

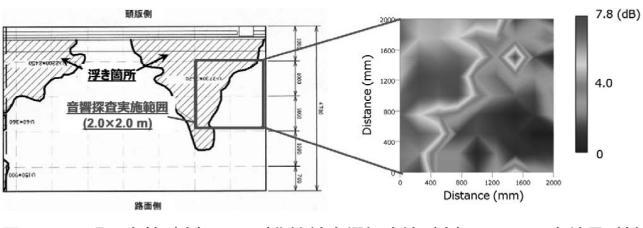
叩き点検結果および非接触音響探査法による振動エネル ギー比の映像結果を図―12に示す。図中に示された地表 面から高さ1.7 mの赤枠のエリアを対象とした。1 回の測 定規模は1.0×1.0 m 程度とし、4 エリアに分け測定した。 1 エリアのスキャンポイント数は5×5ポイントである。 音源から対象面までの距離は4 m 程度である。床および 天井面反射による干渉を抑えるため、床面から音源の高さ は2 m と設定した。SLDV のレーザヘッド位置も同様な 距離、高さに設定し、良好な受光感度を得るため、各測定 エリアに対し正対させている。送信波形は広帯域トーン バースト波である(持続時間3 ms、変調インターバル 200 Hz、パルス間インターバル50 ms、開始一終了周波数 1500-6500 Hz、コンクリート表面での音圧は100 dB 程度)。 加算平均回数は1点につき10 回とした。

図-12 叩き点検(右)および非接触音響探査法(左)による調査結果(斜 線部:浮き)

振動エネルギー比の基準となる健全部のデータは、今回 測定された全スキャンデータの中から、最も振動エネル ギーが小さい物を用いた。図から、海側に比べ、陸側の側 壁の方が高いエネルギー比を示している。健全部とのエネ ルギー比4dBを欠陥判定の閾値とすると、図中の左半分 はほぼ欠陥部と判定される。叩き点検において浮きと判定 された部位と音響探査法によりエネルギー比率が高く判定 された部位は非常に近く、音響探査法の探査精度は叩き点 検と近い性能を有している事が確認出来る。

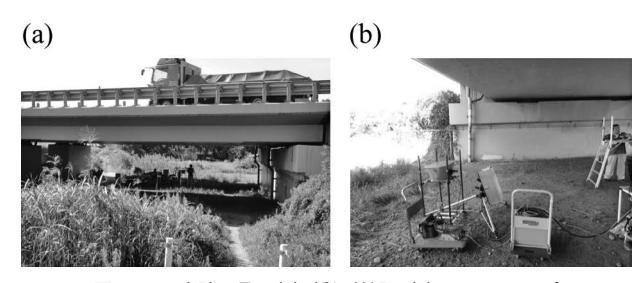
探査対象とした RC 床版のある橋梁の外観を図―13 に 示す。実験日は特に車両規制等はなく、トラック等が走行 している状態で行った。探査対象としたのは塩害が特に進 展していると思われる海側の RC 床版 (図— 13 (a) 中奥側) で、床版は図-13(b)に示すよう下面側から計測した。 1回の測定規模は 0.6 × 0.6 m² 程度とし,これを延長方向 に繰り返し,合計9エリア測定を行った。1エリアのスキャ ンポイント数は6×5ポイントである。音源から対象面ま での距離および SLDV から対象面までの距離は2m およ び2.2 m である。送信波形は広帯域トーンバースト波であ る(持続時間3ms,変調インターバル200Hz,パルス間 インターバル 50 ms, 開始-終了周波数 500-5500 Hz, コ ンクリート表面での音圧は100 dB 程度)。点数が多いため、 測定速度の効率を考慮しパルス間インターバルは50ms と通常の半分に設定した。出力時の音圧は100 dB 程度で ある。加算平均回数は1点につき10回とした。対象面ま では3mと, 簡便な足場があれば手の届く高さであった ため、この時マイクロホンを用いた打音法による計測も比 較用に実施した。

図-13 実験風景 (a) 橋梁外観 (b) セットアップ

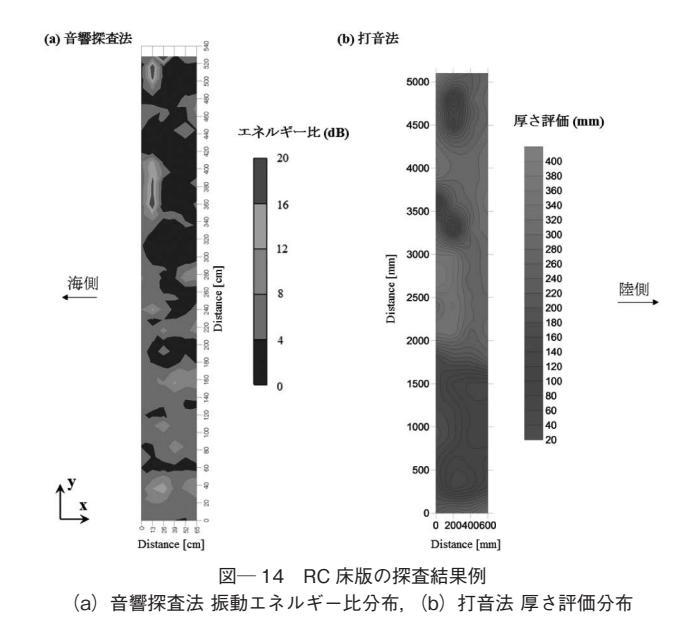
図一14に探査結果を示す。非接触音響探査法の結果は 振動エネルギー比による評価を行った。基準となる健全部 のデータは、今回測定された全スキャンデータの中から、 最も振動エネルギーが小さい物を用いた。図一14(a)は 音響探査法によるエネルギー比分布、図一14(b)は打音 法による厚さ分布である。図一14(a)中のエネルギー比 の高い位置(4dB以上)と図一14(b)の薄く判定され た位置を比較すると、概ね位置関係が合致している事がわ かる。
