特集 ジシンクリートエ、コンクリート構造

光ファイバセンサを用いたコンクリート中における 鉄筋の腐食膨張モニタリングの開発

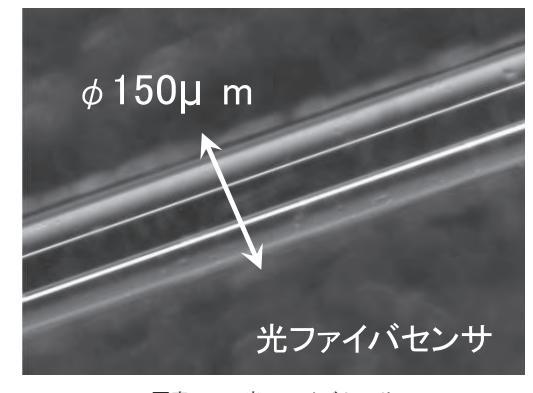
写真―1 光ファイバセンサ

子が形成されたセンサ部において、外力や温度変化に よって回折格子間距離が変わることで、それに応じた 反射光の波長変化を物理量としてひずみに変換する仕 組みを利用している。光ファイバは**写真**—1に示す ように直径が約150µmと極めて細いため、鉄筋に設 置することでひずみゲージなどのように面的に外部か らの劣化因子を阻害することがなく、計測において電 流も流れないため腐食に影響を与えることがない。

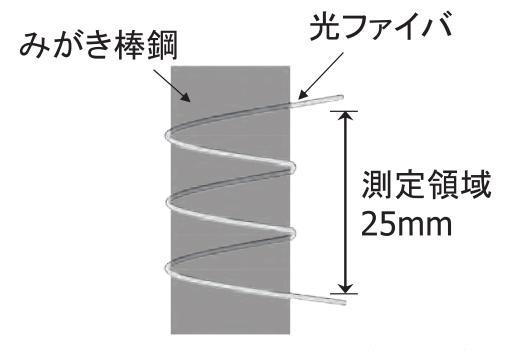
図-1 光ファイバセンサの設置状況(周回数:3)

基礎的検討として、まずは大気中で鉄筋の腐食膨張 がモニタリング可能であるかの検討を行った。図―1 に示すように、みがき棒鋼(JIS G 3108、 φ 20 × h 50 mm)の軸方向の中央区間 25 mm に、センサ部 が中央に位置するように光ファイバをらせん状に巻き

付け,両端を棒鋼に接着固定した。光ファイバの周回 数を1,2,3回の3水準として各3体の試験体を作製 し,棒鋼の上および下端部面以外の側面に対して 10% NaCl水溶液をしみ込ませた脱脂綿で塩水を付着 させ,30℃90% R.H.の恒温恒室槽に入れ腐食膨張ひ ずみの計測を行った。また,所定の時期に試験体の腐 食状態を写真撮影し,棒鋼の端部を曲率補正した後に 腐食面積率を算出した。計測はセンサの波長が許容値 を超えた時点および14日で終了とし,棒鋼に設置し た光ファイバを除去した後,10%のクエン酸水素二ア ンモニウム水溶液(60℃)に浸漬して除錆し,腐食 量を測定した。

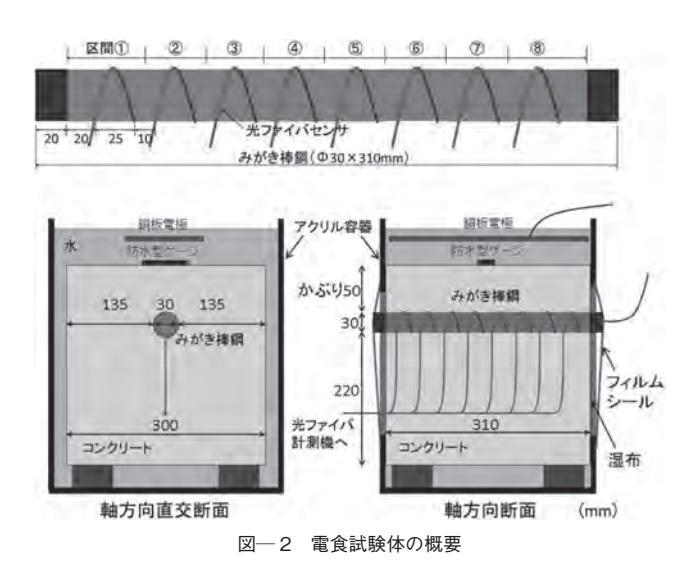
一般のコンクリート中における塩害環境下では,鋼材の腐食開始からかぶりコンクリートにひび割れが発生するまではかなりの期間を要する。そこで腐食機構は若干異なるが,早期に腐食が進行する電食試験を実施した。試験体の概要を図―2に示す。センサ部がみがき棒鋼の各25mm区間の中央部に位置するよう光ファイバケーブルをらせん状に1巻きして固定し,各センサは断線ですべてが測定不能とならないように直列配置せず,個別に計測機と接続した。このみがき棒鋼を,最短かぶりが50mmとなるようコンクリート(W/C0.6)に埋設した。脱型後,かぶり面の中央部には防水型ひずみゲージを貼付して材齢22日まで湿潤養生を行った。

試験体は20℃一定の槽内で湿潤状態とし,200 mA の一定電流による電食試験を腐食ひび割れが表面に発 生するまで実施した。電食開始後,光ファイバセンサ による棒鋼の腐食膨張ひずみを8箇所,ひずみゲージ によるかぶりコンクリート表面のひずみを1箇所それ ぞれ連続的に計測した。試験終了後,コンクリート部 分を除去して棒鋼を取り出し,10%のクエン酸水素二 アンモニウム水溶液(60℃)に浸漬させ,腐食生成

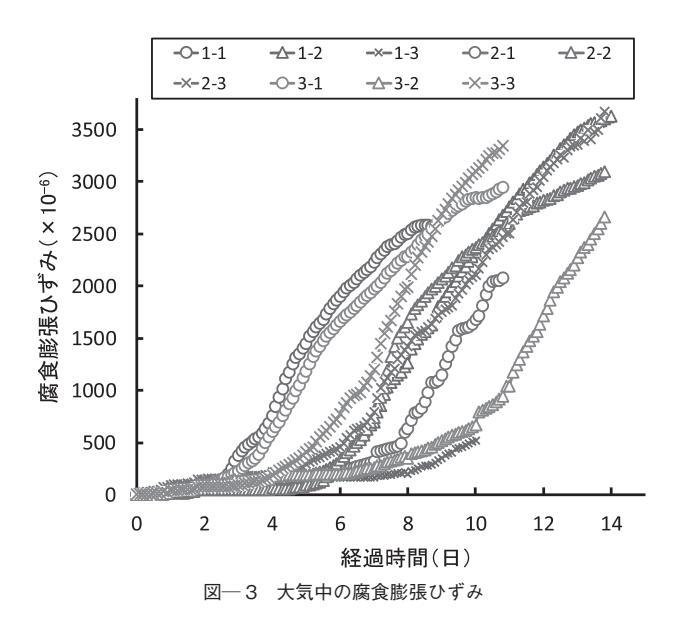
光ファイバセンサで計測した大気中における塩分環 境下の棒鋼の腐食膨張ひずみを図-3に示す(凡例: 1(光ファイバ周回数)-1(No.))。時間の経過ととも にひずみは増加傾向を示しているが,計測開始から3 ~5日まではひずみの増加傾向は緩やかであり,それ 以降は腐食の進展に応じて試験体ごとに増加割合が 様々ではあるが,急激な増加傾向を示している。腐食 状態の目安となる腐食面積率と腐食膨張ひずみの関係 について検討するため,終了となる14日まで計測で きた各1体について腐食面積率を算出し,腐食膨張ひ

図-4より、腐食面積率が30~50%程度を上回る ときから腐食膨張が急激に増大し、図-3では3~7 日に相当する。腐食膨張ひずみが急増する原因として は,腐食生成物の生成経路として,鉄イオン水溶液か ら出発したものが最終形態としていずれも固相であ る、オキシ水酸化鉄(FeOOH)や酸化鉄(Fe₃O₄ など) になることから²⁾, 固相に変わることによってひずみ として表れることが考えられる。また腐食初期に発生 する腐食生成物は液体中のイオンから形成するコロイ ド状であり³⁾,これらは構造的には液体に近い性質と みなせる。したがって高湿度下で水膜ができているみ がき棒鋼表面では平面的に広がることで堆積しにく く、ひずみとして表れにくいことが影響しているもの と考えられる。その後は、アノードとカソードが生起 する電池作用と併せて,高温高湿となる大気中では, 腐食速度を加速させる水と酸素が十分に供給されるた め急速に腐食が進展し、ひずみが増大したと考えられ る。また、腐食生成物については非晶質と結晶質のも のが存在し、結晶化するか否かも体積膨張に大きく影

響すると考えられるが,いずれにしても本環境条件で の大気中の塩分環境下における腐食では,急激に体積 膨張が生じる加速期があることが明らかとなった。ま た,最終的には図-3より3000µ程度になるとひず みの増加割合が小さくなるものもみられ,大量の腐食 生成物が表面に付着することによって酸素や水が内部 に供給されにくくなり,腐食速度が遅くなったことが 考えられる。

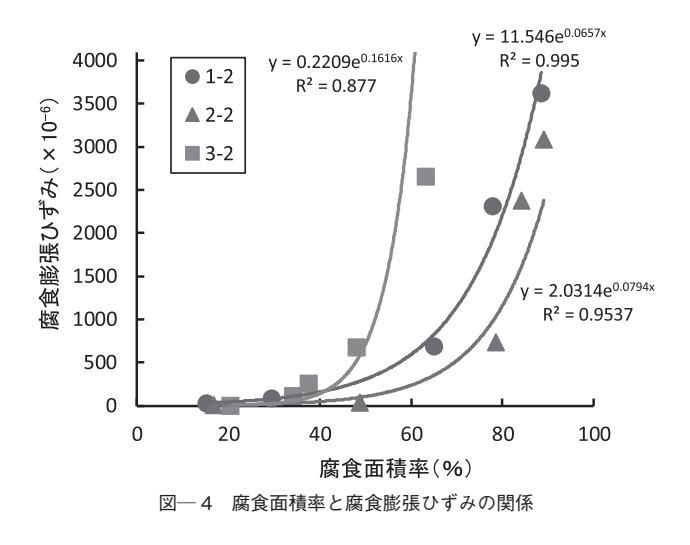
ずみとの関係を図―4に示す。計測開始から0.7日の 腐食面積率はいずれも約20%程度と腐食が進展して いるが、ひずみは大きくても数十μ程度であり大きな 値ではない。光ファイバの周回数が3の試験体32に 着目すると、他より腐食面積率が小さくてもひずみが 増大する傾向があり、30%程度を超えると指数関数的 に増大した。光ファイバの周回数が多いほど鋼材表面 との接触長が長くなり、腐食部分に接する確率が高く なって早く腐食検知できるが、極端に周回数が多すぎ ると鋼材への外来腐食因子の到達を妨げることが予想 される。ただし、今回は厳密には各試験体が同じ腐食 の発生・進展となっているかは定かではないので、光 ファイバの周回数が腐食の検知確度に及ぼす影響を検 証することは難しいと考えられる。

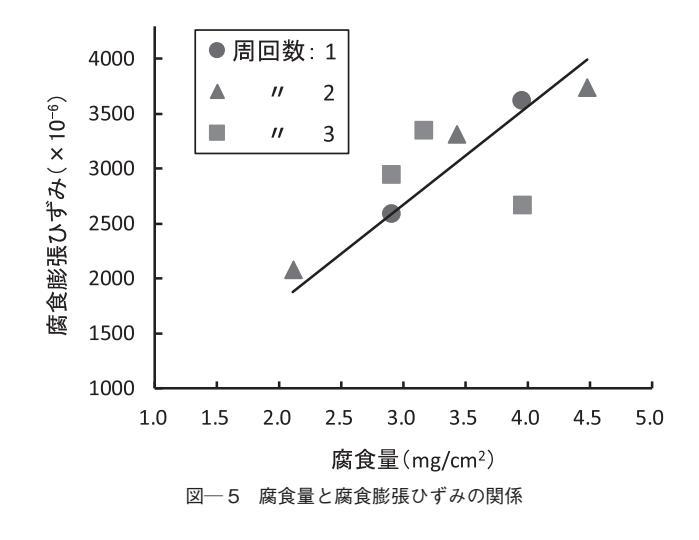
各試験体の計測終了後の腐食量と腐食膨張ひずみの 関係を図—5に示す。なお,試験体1-3は途中で光ファ イバの破損がみられたため図から除いた。図より,光 ファイバの周回数にかかわらず腐食量とひずみは概ね 正の相関が認められ,腐食がかなり進行している状態 では,腐食量の増加に伴って体積膨張ひずみも大きな ものとなっていることが分かり,膨張ひずみより腐食 量が推定できる可能性があることを示している。

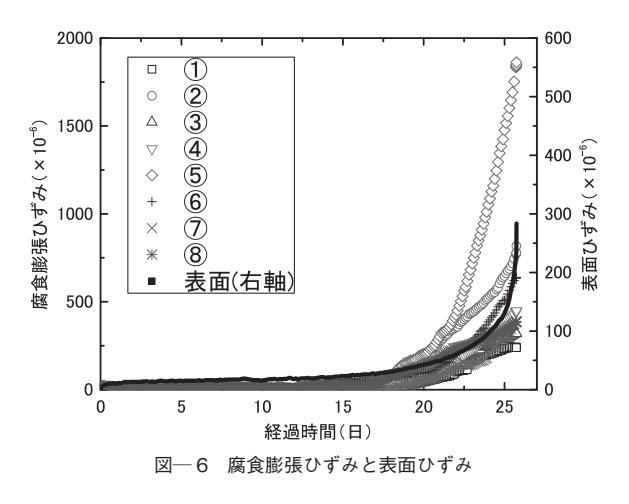
電食試験でのコンクリート中の鉄筋の腐食膨張ひず み、およびかぶり表面のひずみ挙動を図―6に示す。 ここでは、後に腐食層の厚さについて検証を行うこと から、らせん状に設置している光ファイバの腐食膨張 ひずみを円周方向に換算した。図より、いずれの挙動 も電食開始直後から17日程度まではひずみの変化は 小さく、その後は急激に増大しており、特に中央に近 い区間⑤で増加が顕著に認められる。既往の研究⁴⁾ では、最初の腐食生成物である Fe(OH)₂ などは水溶 液としてコンクリートの細孔中に移動するために、膨 張圧に寄与しないことを指摘しており、初期において はその現象が表れている可能性がある。また、表面ひ ずみについては、腐食膨張ひずみのおおよそ平均的な 挙動と類似していることから、コンクリート中におい

ても光ファイバセンサによって鉄筋の腐食膨張ひずみ はモニタリングできていると考えられる。

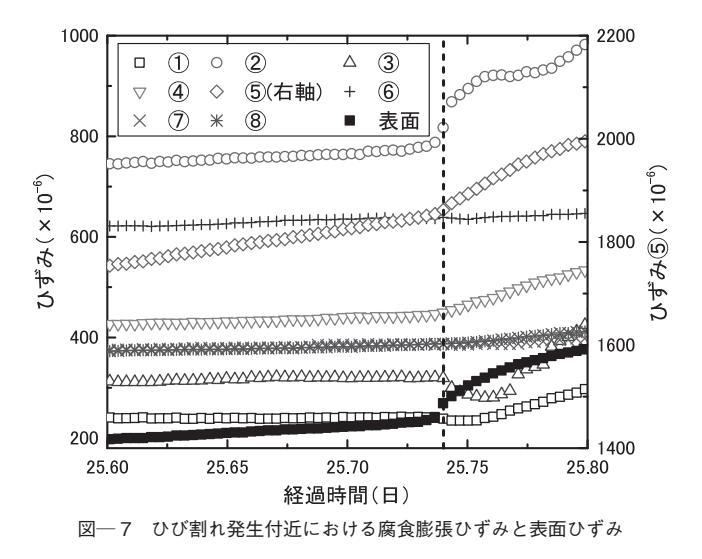
電食試験後半の25.60日以降における腐食膨張ひず み、およびかぶり表面のひずみ挙動を図-7に示す。 25.74 日付近(図の点線)で、表面ひずみの勾配が大 きく変化しており、この時点で腐食による貫通ひび割 れが発生している。一方で、鉄筋の腐食膨張ひずみの 勾配も、ほぼ同時期に変わっていることがわかる。腐 食に伴い体積膨張した鉄筋は周囲のコンクリートに拘 束されていたが、貫通ひび割れの発生によって拘束が 一部解放され、急増したひずみを捉えたものと考えら れる。ひび割れは写真―2に示すように、ひずみゲー ジを貼付したかぶり表面にのみ、鉄筋軸方向に貫通し て発生しており、この腐食ひび割れを検知したもので ある。腐食ひび割れは、一般的には外観からしか把握 することはできないが、このように鉄筋の腐食膨張を モニタリングすることにより、ひび割れの発生時期ま で把握することが可能となる。

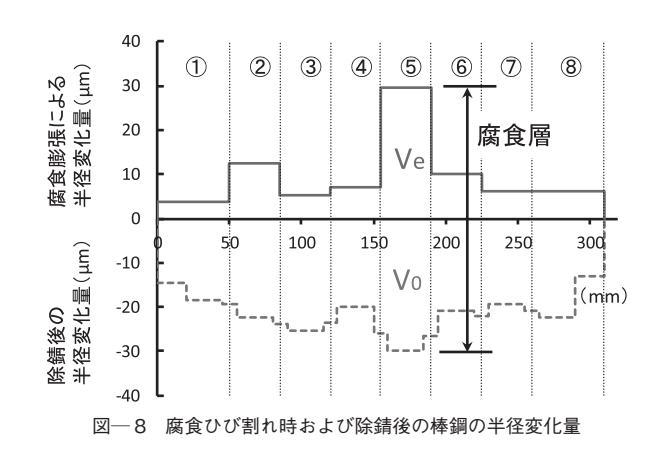
電食試験前の棒鋼の半径と腐食ひび割れ発生時の腐 食膨張ひずみから算出した棒鋼の平均半径の差(腐食 ひび割れ時の膨張による半径変化量)と,電食試験前 の棒鋼の半径と除錆後の平均半径の差(除錆後の半径 変化量)を図-8に示す。この図は,y = 0を棒鋼の 軸方向断面の境界とした場合, $y \leq 0$ 部分が試験前の 元の棒鋼,直線で囲まれた部分が腐食膨張による増加 分,点線で囲まれた部分はFeが腐食生成物に変化し た部分ということになる。これより,腐食生成物に変 化した棒鋼の体積 V₀(点線部分),腐食による体積膨 張分 V_e(直線部分)を算出すると,(V_e + V₀)/V₀ が腐食生成物の体積膨張率になり,各区間①~⑧で1.2 ~2.0,全体では1.5 となった。コンクリート試験体

の両端部から腐食生成物がやや流出していたことや, 区間⑤が突出して腐食膨張ひずみが大きかったことを 勘案すると,腐食ひび割れ発生までの腐食生成物の体 積膨張率は区間⑤の2.0に近い値を示すと考えられる。

区間⑤における腐食部分の断面を対象として, EPMAによる面分析を行った結果を図—9に示す。 (a)分析面の画像の四角で囲んだ部分について, Fe₂O₃ 濃度分布を算出した。コンクリートと棒鋼の界 面に白色で示される濃度が高い部分が認められ,ここ では Ca や Si など他の元素濃度は低かったことから, この領域が腐食層に相当し,その厚さは数十µm程 度であった。一方,図—8では Fe が腐食生成物に変 わった部分と,ひび割れ時における体積膨張部分の和 が腐食層になると考えられ,区間⑤では 60µm 程度 である。これらは平均ひずみから平均半径を算出して いることから特定部分の値を示すものではないが, EPMA による面分析で算出した腐食層厚さと近い値 になっていることがわかる。
