特集≫≫ 土工事

水理模型実験による橋台背面盛土の崩壊メカニズムと 対策工に関する検討

御厩敷 公 平・川 尻 峻 三・川 口 貴 之

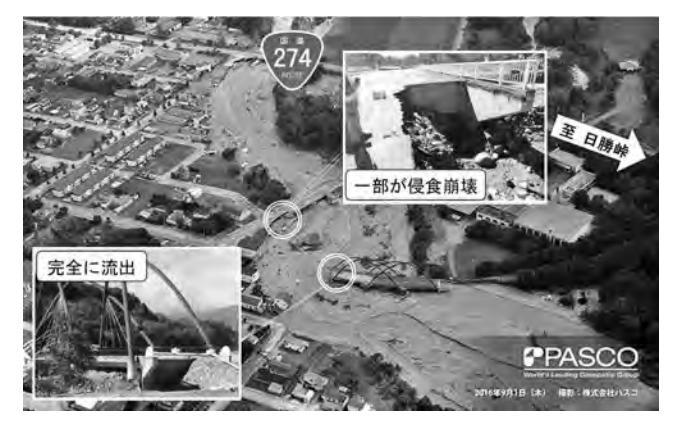
図-1 北海道清水町での被災事例

2016 年 8 月中旬に観測史上初めて 1 週間に 3 つの 台風が北海道に上陸し、8月下旬には前線と台風の接 近で、北海道の東部の広範囲で歴史的な降雨災害であ る 2016 年北海道豪雨災害が発生した^{1),2)}。この豪雨 災害において特徴的な被災として同時多発的に発生し た橋梁被害がある。鎌田ら³⁾の調査によると,上記 の豪雨災害によって北海道内で被災した橋梁は114橋 であり、特に橋台背面盛土の流出や橋台支持地盤の洗 堀による橋台の変状は50橋であり、被災橋梁の半分 程度を占めている。このような橋台背面盛土が流失し た被災事例では、背面盛土の流失に伴う道路陥没に気 づかずに橋台内へ車ごと落下し、 増水した河川に流さ れて死者2名と行方不明者1名の人的被害が発生し た。これらは一連の豪雨災害での死者・行方不明者の 半数にあたる。人的被害に加えて橋梁に水道管を併設 している場合には、橋台背面盛土の流失とともに水道 管が流失し、断水の原因となった。また、図―1に 示すような北海道清水町での被災事例では、複数個所 で橋台背面盛土が流失しており、このような場合には 避難経路の確保が困難となる。

本実験では、河川右岸側に設置されている橋台およ び背面盛土を縮尺模型によって再現しており、もっと も単純な条件として盛土のり面と橋台側面に正面流が 作用した場合を想定して模型盛土を開水路に作製し た。また、橋台は開水路に渡した梁を介して固定して 河床洗堀や流水による橋台の変位は発生しない条件と した。この理由としては、図一1に示した2016年北 海道豪雨災害では、橋台背面盛土が侵食・流出したも のの橋台には有害な変位は発生してない事例が比較的 多く、このような事例では橋台背面盛土が全体として 最弱部となっており、対策が必要であると考えたため である。なお、本研究における模型実験では、小規模 河川上流の無堤防区間や堤外に設置された生活道路に おける小規模橋梁, さらに橋台周辺での破堤による流 向の変化等によって橋台背面盛土へ河川水が作用する 状態を想定している。

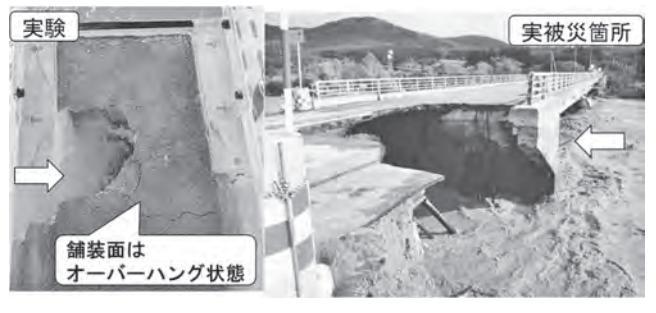
図-2 先行実験結果と実橋台での被災事例の比較

このような背景から筆者らは、橋台背面盛土の侵食・ 流失メカニズムの解明に関する基礎的な検討として、 橋台背面盛土に対する地盤調査を反映して作製した模 型盛土への開水路実験を行った⁵⁾。その結果、図一2 に示すように模型盛土の最終的な崩壊形態は被災した 実橋台と同様であり、実験の再現性を確認した。一方 で、先述した模型実験では、逆T型形式橋台を再現 した実験を行っているが、実際の被災では図一3に 示すように橋脚を一時的に橋台として利用しているピ アアバット形式の橋台においても被災が顕在している ことを確認している。

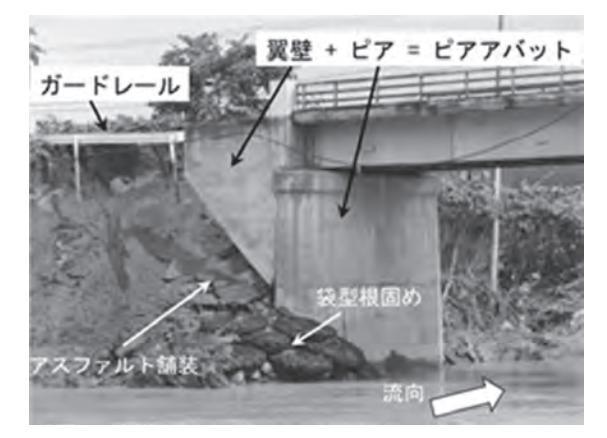
図-3 ピアアバット形式橋台の被災事例

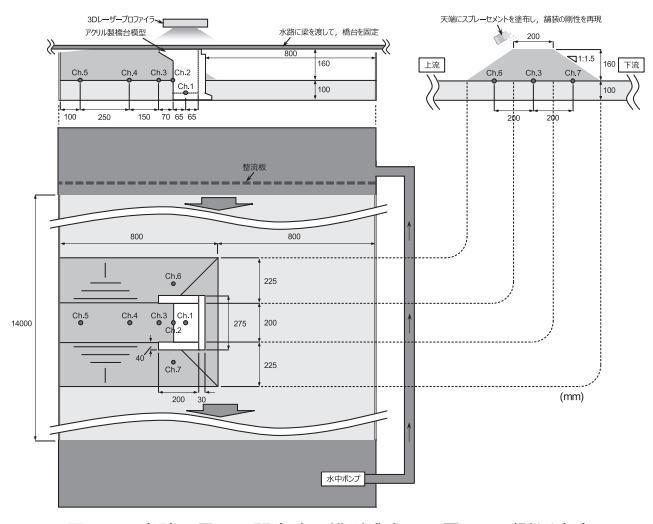
図一4 実験に用いた開水路と模型盛土の配置および計測内容

図-4は本実験で利用した開水路の概要を示してい る。また、図-5は実験前の開水路及び模型盛土の状 況を示している。開水路は長さ 14,000 mm, 幅 16,000 mm, 高さ240 mmの幅広直線水路である。この開水 路に珪砂4号(平均直径 D₅₀ = 0.73 mm, 最大間隙比 $e_{\text{max}} = 0.77$,最小間隙比 $e_{\text{min}} = 0.52$)を相対密度 $D_{\text{r}} =$ 50% (間隙率 n = 0.39) となるように, 高さ 10 cm で 堆積させたものを河床とした。開水路の水路勾配は 1/400 とした。模型盛土については、縮尺比 1/30 とし た場合に高さ5m程度の一般的な道路・鉄道盛土を 想定し、模型盛土高さ160mm,のり面勾配1:1.5と した。また、模型盛土の地盤材料は地盤調査で、橋台 内盛土や背面盛土は細粒分の少ない砂質土もしくは風 化程度が小さい単粒径の火山灰土で構成されていた⁵⁾ ことを参考として、河床と同様の珪砂4号とD50= 0.02 mm のファインサンド(非塑性)を8:2 で混合 したものとした。模型盛土の乾燥密度 ρ d は締固め度 $D_{\rm c}$ (乾燥密度 $\rho_{\rm d}$ /最大乾燥密度 $\rho_{\rm dmax} \times 100$) = 85% を目標とした。模型盛土は最適含水比 wont に調整した

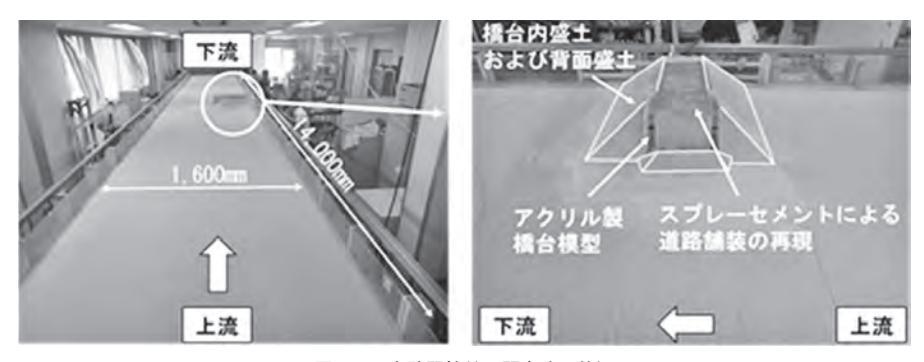
図-5 実験開始前の開水路の状況

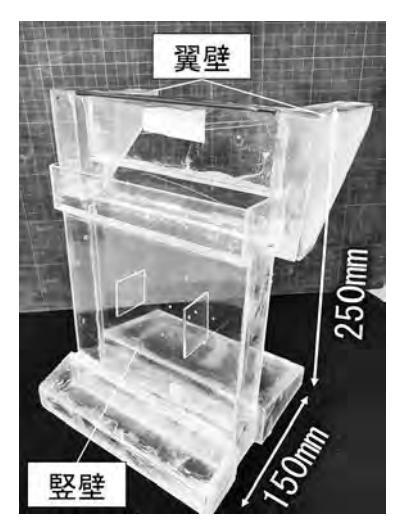
図─6 実験に用いた模型橋台

図一6は本実験で用いた模型橋台を示している。 橋台はアクリル製であり、ピアアバット形式を採用し た。逆T型形式は橋台の竪壁と上下流方向の側壁で 構成されているため、橋台内盛土は3方向を不透水性 の壁によって囲まれている。一方で、橋脚を一時的に 橋台として利用しているピアアバット形式には側壁は 無く、橋脚上部に翼壁およびパラペットが取り付けら れているのみであり、橋台内盛土は竪壁のみに接して いる。

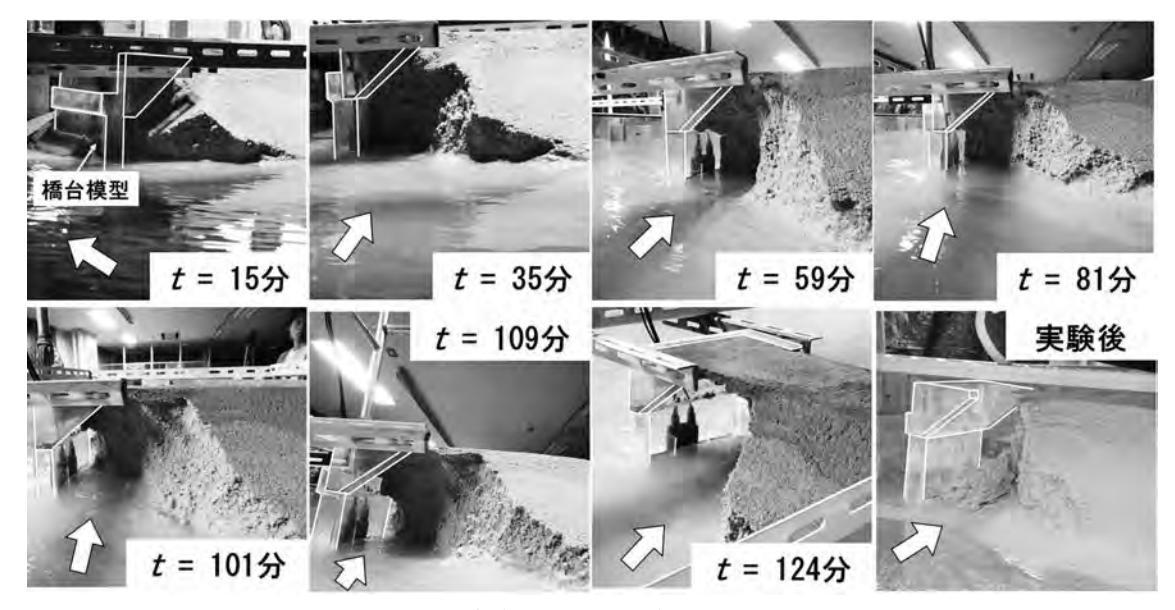
図-7 実験① (ピアアバット形式) における崩壊状況

図一7はピアアバット形式の実験①において上流 側から撮影した模型盛土の経時変化を示している。河 川水が上流側の模型盛土のり面へ到達直後から盛土の り面と橋台竪壁前面部ののり面が侵食されて,流失し た。また,盛土の流失後には洗堀による河床低下が進 行した。盛土のり面の流失後は,上流から下流に向かっ て橋台竪壁に沿って盛土の侵食が急激に進行し,最終 的には橋台背面盛土には上流から下流へ向かうトンネ ル状の空洞が発生した。その後,支持力を失った舗装 面が崩壊した。

る。しかし、t = 118分からは $h_w = 3 \text{ cm} \pm \overline{c}$ 低下している。図—7のt = 109分とt = 124分の盛土の流失状況を比較すると、t = 109分では橋台背面盛土には前述した上流から下流へ向かうトンネル状の空洞が発生していないものの、t = 124分ではトンネル状の空洞が確認できる。盛土流失後のCh.1、2の h_w が一定の値となっていることから、トンネル状の空洞が発生する前は橋台内に流入した水は下流側の残留盛土により排水されにくい状態となっており、盛土の流失後は h_w が低下(実験条件の水深と同程度)したと考えられる。

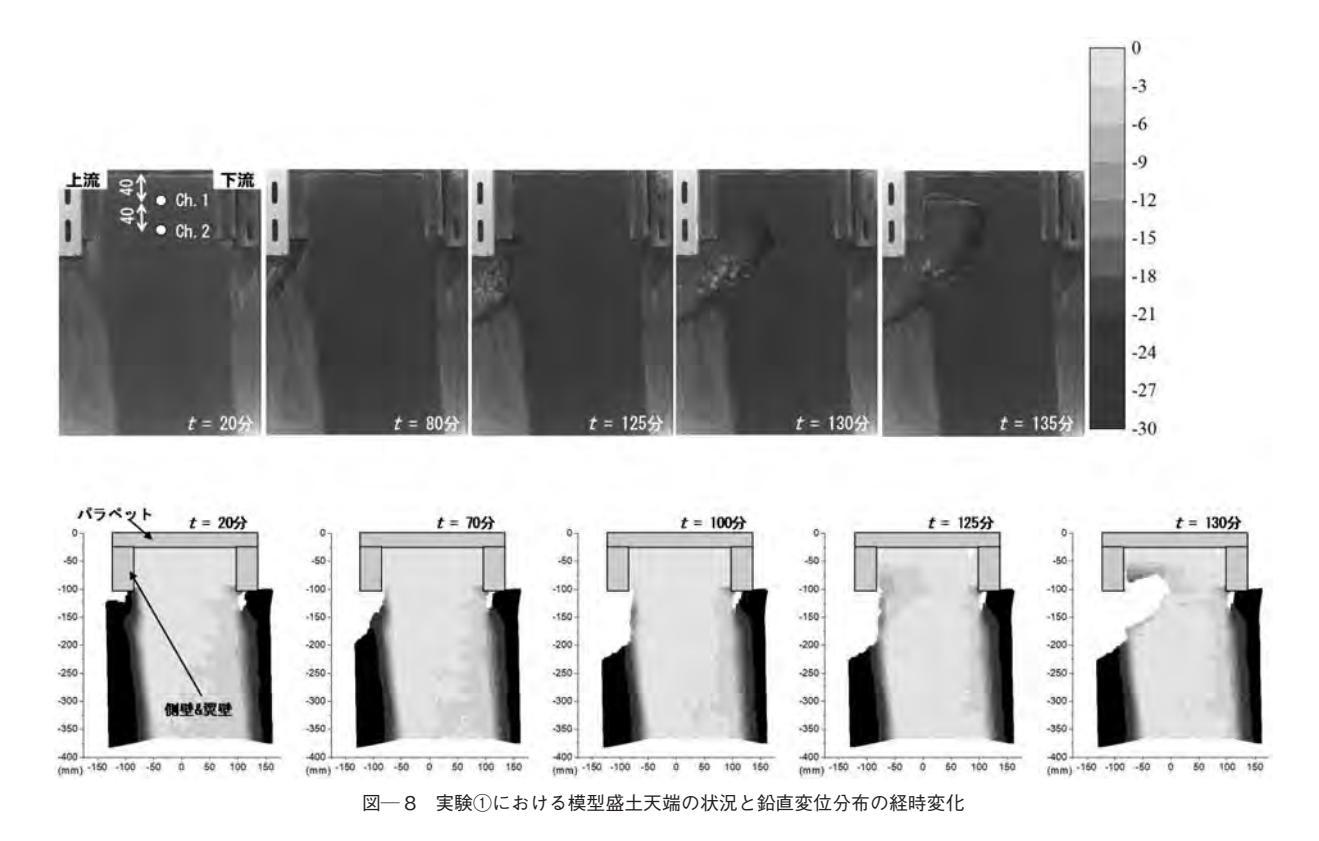
図-8は3DLPから取得した模型盛土天端における鉛直変位 d_v の分布を示している。橋台模型のパラペット上端面を基準点 $(d_v = 0 \text{ mm})$ とし,沈下を負(-)としている。t = 125分で確認できるように盛土が流失した箇所では、その上部の舗装面で局所的な沈下が確認できる。側壁が無く、竪壁のみのピアアバット形式では、下部盛土の流失に伴い、舗装面が沈下したと

推察される。交通荷重作用時には舗装面が崩壊する可 能性があり、交通地盤構造物として危険な状態にある と言える。このような場合には、舗装面の沈下状況を 判断し、事前に道路通行止めの措置を行うなどのソフ ト対策による対応が必要となる。

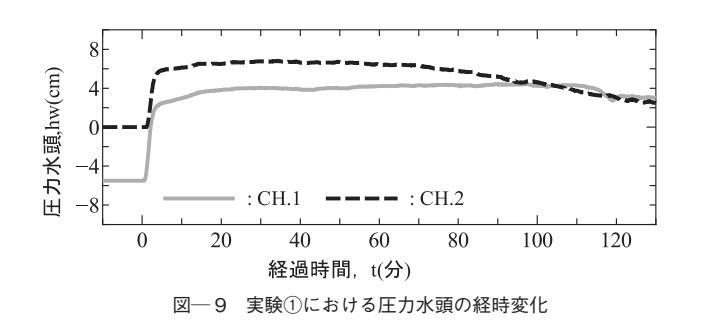
図—9は圧力水頭 h_w に換算した間隙水圧計 Ch.1,2 の計測結果の経時変化である。 h_w は河床上面を基準 ($h_w = 0 \text{ cm}$)としている。Ch.1 は河床上面よりも低い 位置に設置してある。先述したように,橋台内盛土の 侵食は模型盛土と模型橋台の境界部で発生しており, Ch.2 が当該箇所付近に位置している。しかし,Ch.1, 2 の h_w (間隙水圧)は一度上昇した後には大きな増減 は確認できない。t = 59分から Ch.2 の h_w が低下して いるが,これは毛細管現象により上昇していた h_w が 橋台背面盛土の侵食・流出により低下したためと考え られる。一方,Ch.1 の h_w はt = 20分までは上昇して いるものの,その後はおおよそ $h_w = 4 \text{ cm}$ となってい

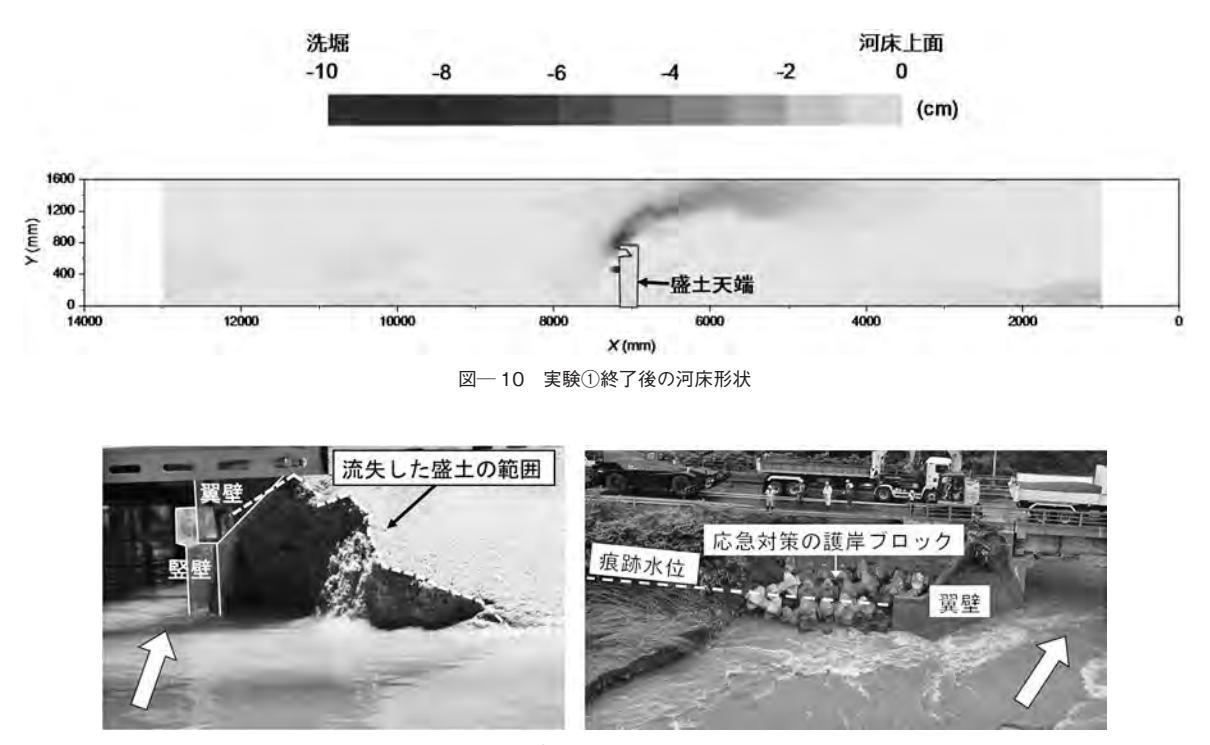
図-11 実験①と実橋台での被災事例の比較

図-11 は実験中の上流側模型盛土の様子と実現象 を比較したものである。侵食被害は上流側盛土の一部 や橋台前面で顕著に発生しており,図-10,11 から

対策工の最低限の実施範囲は上流側の構造物境界付近 と橋台前面であると考えられる。

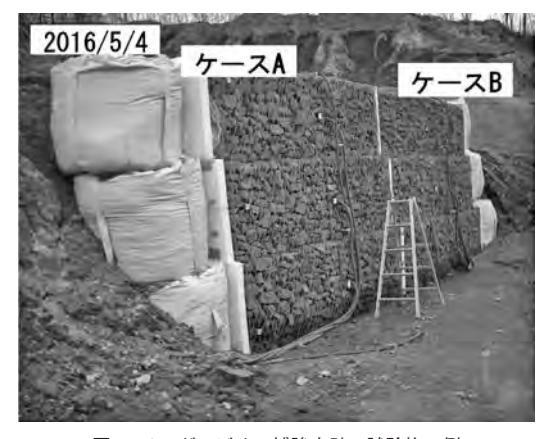
図-12 ギャビオン補強土壁の試験施工例

上記に示した実験から対策工の性能として,①盛土 のり面の侵食を防ぐことができる,②盛土支持地盤で ある河床洗堀を助長させない,③河床洗堀が発生した 場合でもある程度の変形を許容して盛土としての構造 安定性を確保しつつ,盛土天端の沈下を抑制して交通 地盤構造物としての性能を発揮できる等が必要である と考えられる。そこで本研究では,具体的な対策工の 提案と基本的な検討として,図―12に示すようなふ とんかごを壁面材としたギャビオン補強土壁^{6).7)}に よる対策効果を検証した。図―13はギャビオン補強

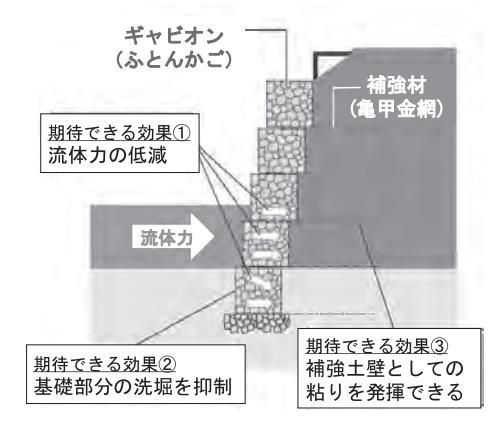
図-13 ギャビオン補強土壁による対策効果

している。礫材を中詰め材としたふとんかごを壁面材 としているため、河川水がふとんかご内へ流入するも のの、この際に流速が低減されることで盛土を侵食さ せる流体力の低減が期待できる。また、根入れ部につ いてもギャビオン補強土壁を用いることで河床内部の 流水を円滑に下流へ排出できるため、通常用いられる コンクリート護岸工などで発生する護岸工前面や基礎 部の洗堀とそれに伴う不安定化を軽減できると予想さ れる。外力規模が大きく、仮にギャビオン補強土壁の 基礎部が洗堀された場合には、補強土壁としての機能 を発揮できるため地盤構造物として直ちに不安定化す ることはなく、盛土天端部について交通地盤構造物と しての性能を確保できると考えられる。なお、本研究 で検証するギャビオン補強土壁については、積雪寒冷 環境における耐凍上性能や、融雪期および記録的降雨 時における安定性については図—12に示した試験施 工で別途確認済みであり^{6),7)},侵食対策のみならず記 録的な降雨に対する既設盛土の対策工としても有用で ある。

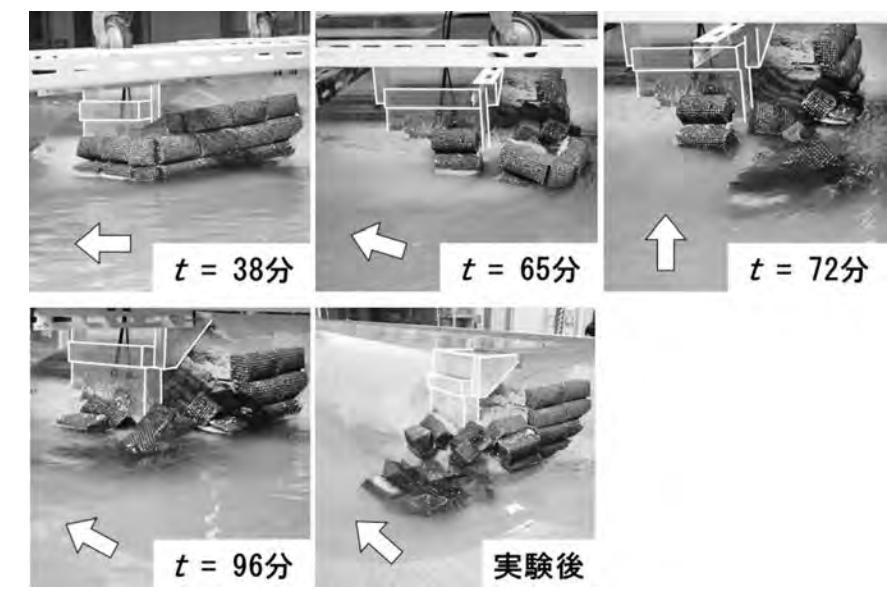
図-15 実験②(ギャビオン補強土壁)における崩壊状況

図―15 は実験②において上流側から撮影した模型 盛土の経時変化を示している。t = 38 分でギャビオン 補強土壁背面の盛土の流失により最上段のギャビオン の沈下が確認できる。隅角部の洗堀の進行によりt = 65 分で確認できるように,三角柱状のギャビオンと 連結したギャビオンが崩壊した。その後も洗堀が進行 し実験後の写真に示すように支持力を失ったギャビオ ンが崩壊したものの,実験①よりも盛土の侵食と流失 の被害は低減されている。 図一 16 は 圧力 水 頭 h_w に 換算 した 間隙 水 圧計 Ch.1, 2 の計測結果の経時変化である。全体的な傾向 は 図一 9 に示した実験①(無対策)の結果と同様で ある。しかし、盛土の流出は低減されたため、図一 9 のような h_w の低下は発生しなかった。これらの結果 は対策工として盛土を侵食させる流体力をギャビオン によって低減させた影響が大きいことを示唆してい る。

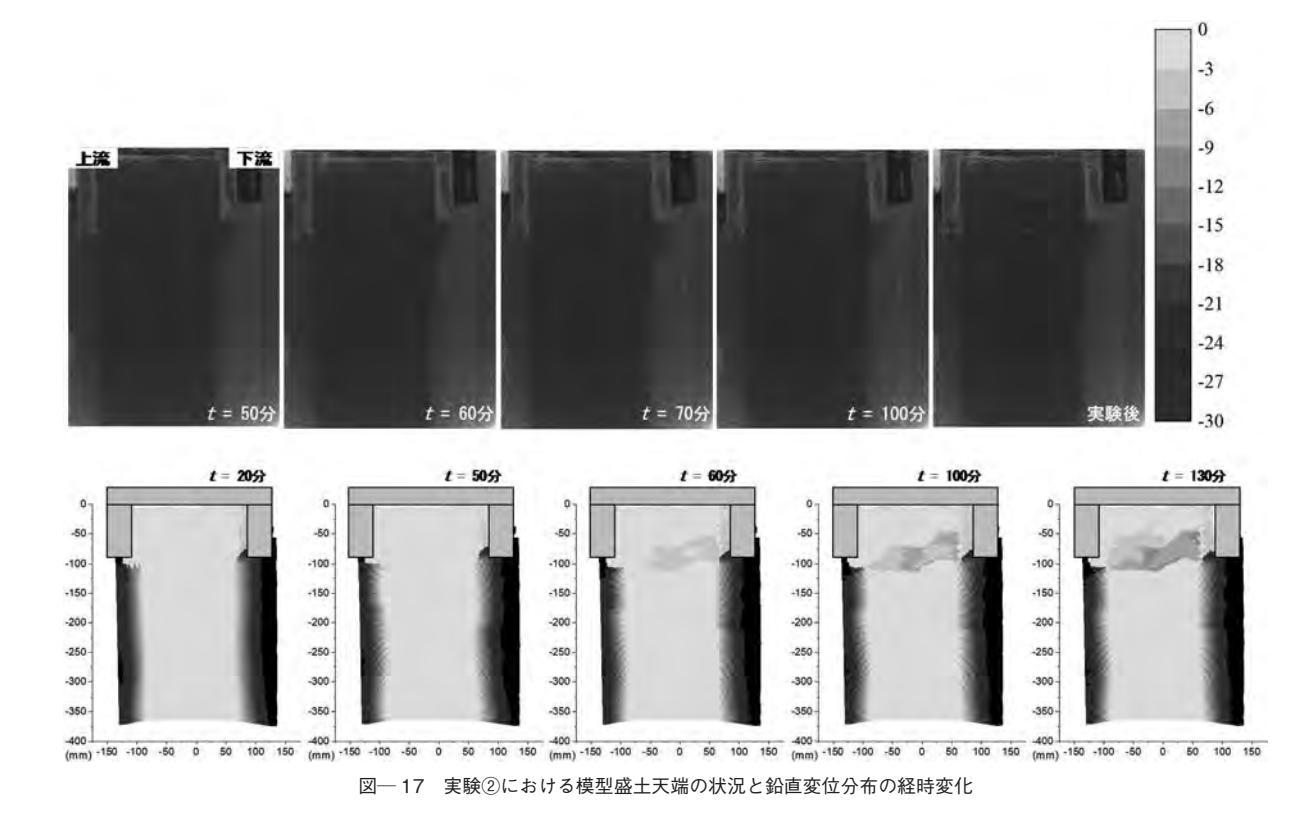
図— 17 は 3DLP から取得した模型盛土天端における鉛直変位 d_v の分布を示している。t = 50 分に局所的な沈下が発生した後, t = 60 分にクラックが発生した。しかし図— 7,8 に示したような橋台内盛土の

侵食と流失、それに伴う舗装部の崩落は発生していな い。このことから、ギャビオン補強土壁は対策工とし て有用であると言える。

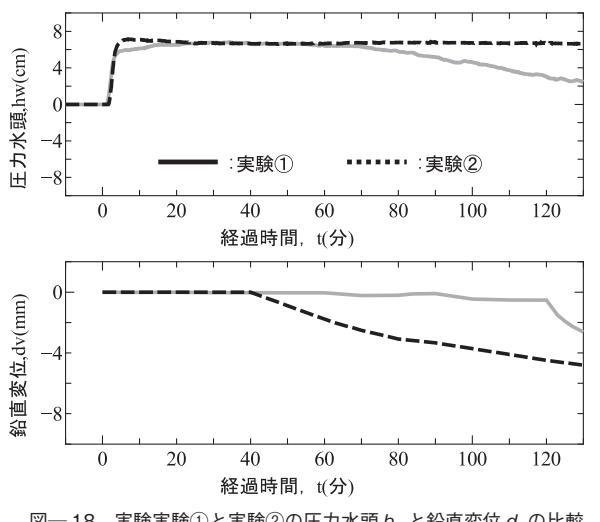
図-18 実験実験①と実験②の圧力水頭 h, と鉛直変位 d, の比較

図一18は圧力水頭 h_wに換算した実験①, ②の間 隙水圧計 Ch.2 の計測結果と、Ch.2 の直上の模型盛土 天端における鉛直変位 d_vの時間変化を示している。 実験①は橋台内盛土の侵食と流失、それに伴う舗装部 の崩落が発生しているものの、実験①、②の圧力水頭 h_wの経時変化に大きな違いは見られない。一方,鉛 直変位 d, は実験②がより沈下を示していることや, 圧力水頭 h_wと鉛直変位 d_vの変化に関係性がないこと から、実験中に確認した崩壊挙動は、いわゆる地盤工 学的な間隙水圧・空気圧の変化による有効応力の増減 は支配的な要因ではなく、河川工学的な流体力に対す る侵食抵抗が支配的であると推察される。

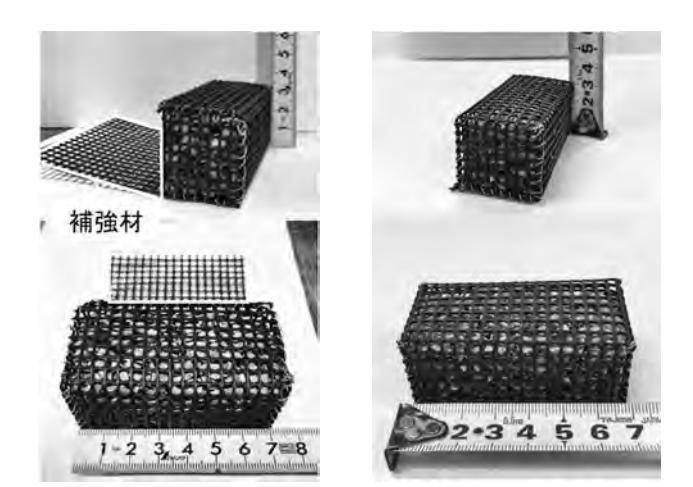
図-19 実験②と実験③,④に使用した対策工の模型

実験②で対策工として用いたギャビオン補強土壁の 補強材の有無による耐力や対策効果の比較・検討を目 的とし、補強材のない通常のふとんかごを対策工とし て用いた実験を行った。また、対策工をより上流側に 施した実験(実験③)、対策工を橋台近傍に施した実 験(実験④)を行い、対策工と橋台の距離が変化した 場合の盛土の侵食・流失過程の変化を確認した。図-19は実験②と実験③,④に用いたギャビオン補強土

壁とふとんかごを再現した模型である。図―20,21 は実験③,④の実験前の様子を示したものである。な お、実験④では盛土ふとんかごの境界部には、蛇籠に よるすりつけ工を再現するため、ネットにつめた砕石 を敷設した。

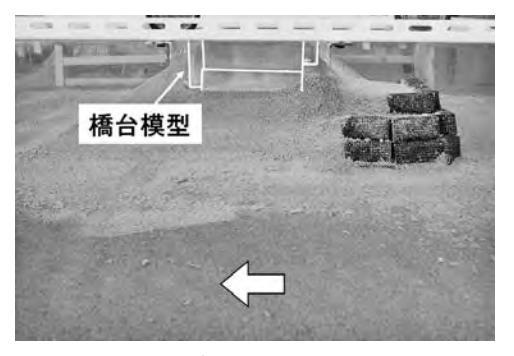
図-20 実験③における模型対策工の状況

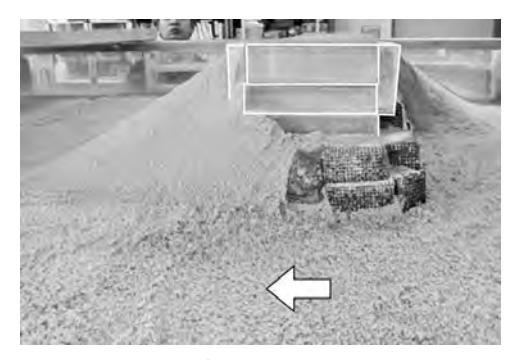
図-21 実験④における模型対策工の状況

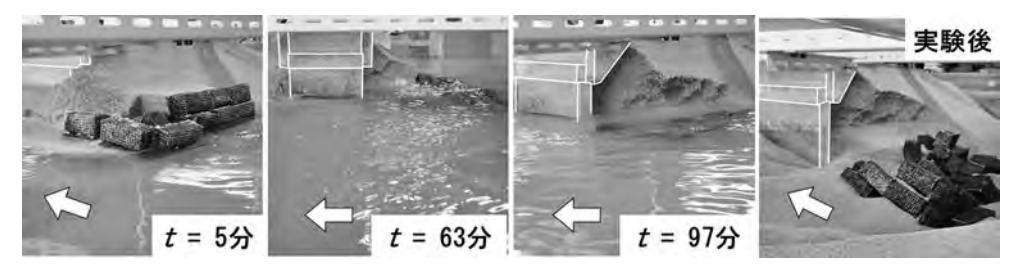
図-22 実験③(ふとんかごを上流側に配置)における崩壊状況

図-22,23 は実験③、④において上流側から撮影 した模型盛土の経時変化を示している。図-16(実 験②)のt = 65分と図-22(実験③)のt = 63分の 盛土の様子を比較すると、実験③はふとんかごの崩壊 とそれに伴う上流側盛土のり面の流失がより進行して いることがうかがえる。また、図-16と図-22の 実験後の様子の比較から補強材のない通常のふとんか ごを用いた実験③のほうが盛土の侵食と流失の被害が 大きいと言える。

子が図-23 (実験④) の *t* = 32 分の様子と類似して いることから,下部盛土の侵食,流失の進行に伴い舗 装面がオーバーハング状態となる可能性がある。実験 の結果から,被災時に避難経路として利用した際に, 舗装面の沈下が確認されない場合でも車などの交通荷 重が作用すると容易に崩壊する恐れがあり, 危険な状 態と言える。

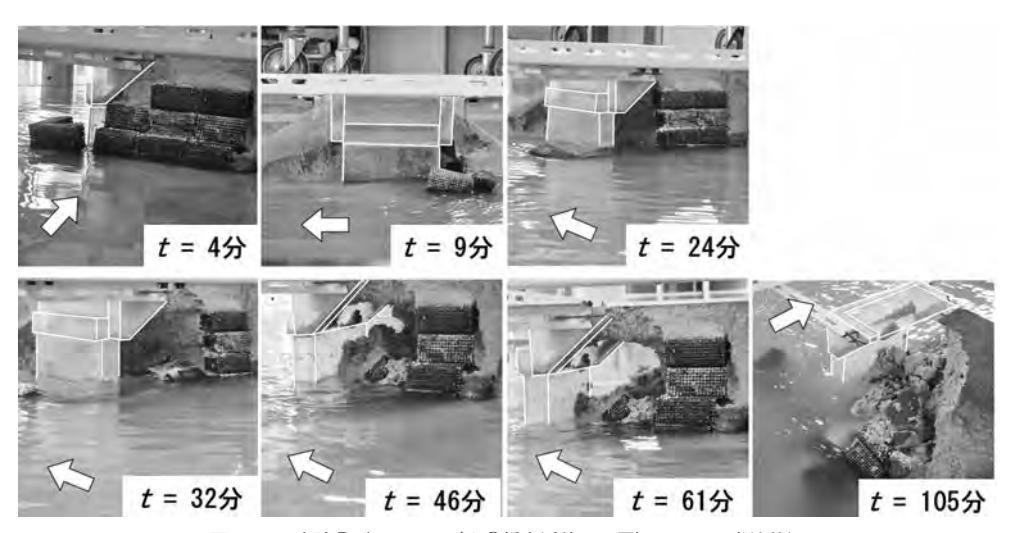
図-23 実験④(ふとんかごを④橋台近傍に配置)における崩壊状況

ふとんかごを橋台近傍に配置した実験④では図—23 のt = 24分に示したように実験②,実験③よりも早 い段階で橋台内盛土が侵食被害を受け,t = 32分に 示すように背面支持力を失ったふとんかごが橋台内へ 倒れこむように崩壊した。その後も侵食と流失は進行 しt = 61分では橋台竪壁に沿うようにトンネル状の 空洞が形成され,舗装面はオーバーハング状態となっ ていることがうかがえる。最終的にはt = 105分に示 すように支持力を失った舗装面が崩壊した。

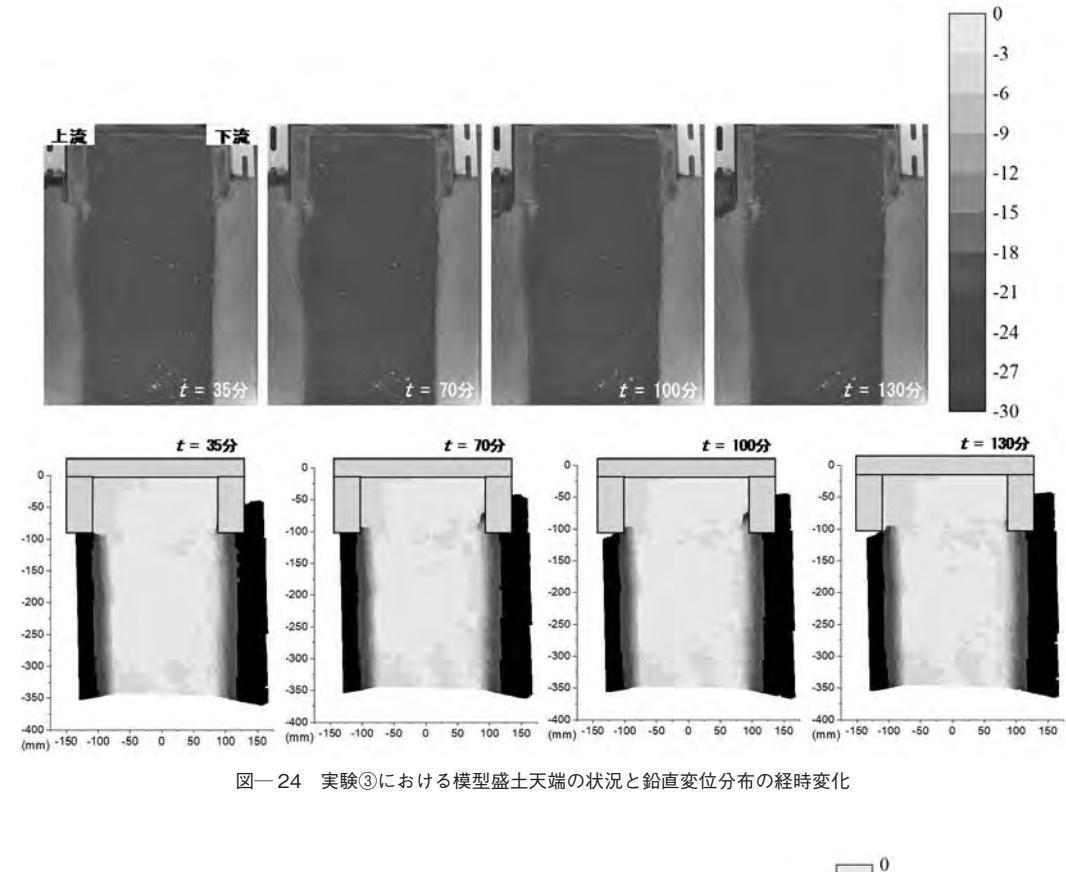
図-24,25は3DLPから取得した模型盛土天端に おける鉛直変位 d_vの分布を示している。図-24の結 果からわかるように実験③では天端に目立った沈下や 変状は発生していない。しかし、上流側盛土の一部が 流失していることや図-22(実験③)の実験後の様

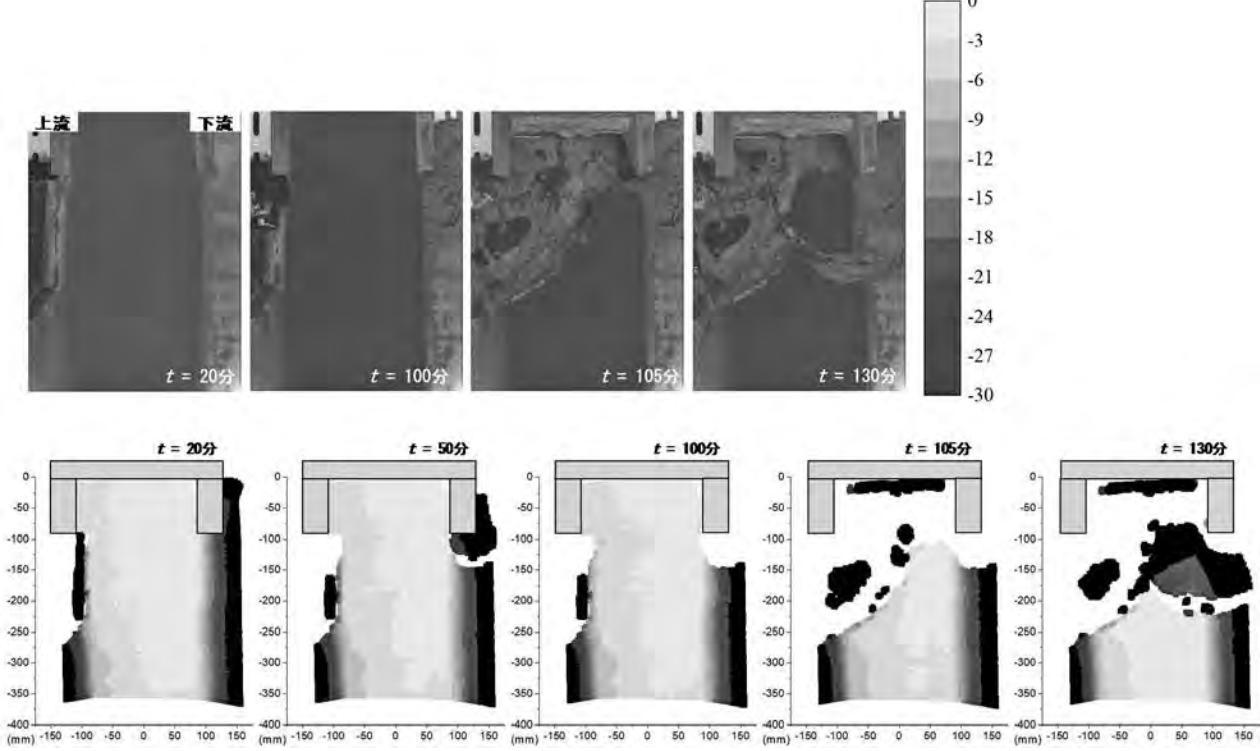
図-25 実験④における模型盛土天端の状況と鉛直変位分布の経時変化

図-25の結果から t = 20 分~100 分にかけて上流 側舗装面で徐々に沈下が確認できる。また, t = 100 分では下流側のり面の崩壊も確認できる。
