構造物点検のための音波照射加振による 遠距離非接触音響探査法

30 m を超える高さの橋梁床版に対する適用性検討

杉 本 恒 美·歌 川 紀 之·川 上 明 彦

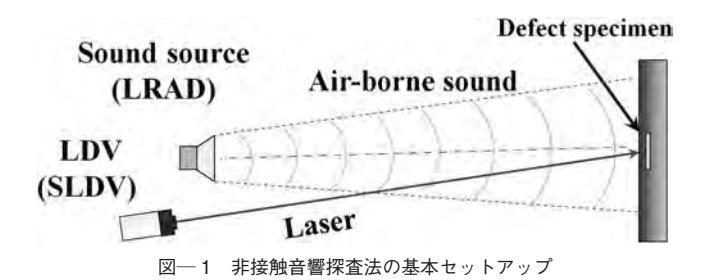
図一1に非接触音響探査法の基本セットアップを 示す。音源としては5m以上の距離では主に長距離 音響放射装置(LRAD)を使用する。発生した音波に より測定対象壁面を励振し、励振時の壁面上の振動速 度を高感度の LDV もしくはスキャニング振動計 (SLDV: Scanning LDV) を使用して2次元的な振動 速度分布を計測する。もし、壁面内部に水平方向のひ び割れなど欠陥が存在すると、その欠陥部上は健全部 に比べると曲げ剛性が低下するため、音波のような微 弱な力でもたわみ共振を発生させやすくなっている。 一方で音波照射加振により発生できる圧力は、ハン マー加振の約100分の1程度でしかない。しかしなが ら、欠陥部のたわみ共振周波数を利用すれば、そのよ うなごく弱い力であっても計測対象の表面近くに存在 する欠陥を検出することが可能である。ただし、その ためには送信音波の中に欠陥部のたわみ共振周波数が 含まれている必要がある。

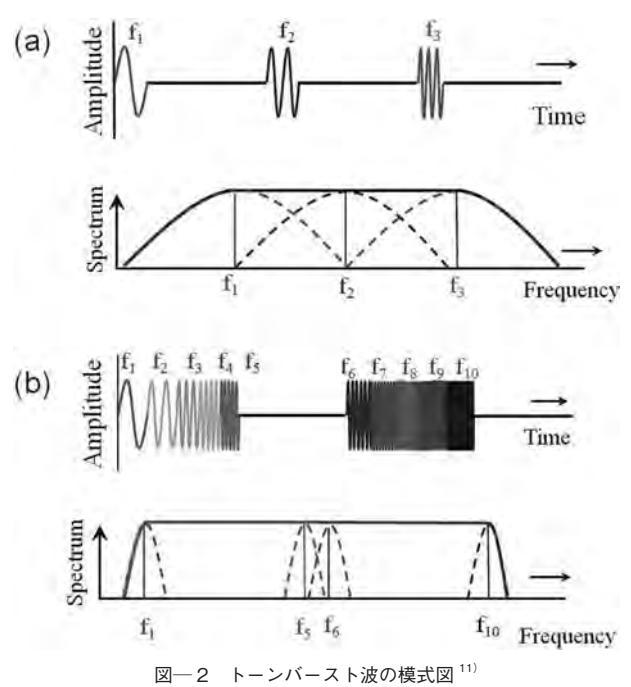
(a) シングルトーンバースト (STNB) 波, (b) マルチトーンバースト (MTNB) 波

般的にその周波数は未知であるため、本手法では欠陥 部のたわみ共振周波数を探す必要がある。一方で、高 感度の LDV 自体が計測対象からの反射音波による振 動で S/N 比 (Signal to Noise ratio) が低下してしま うのを避けるために、連続的な波形ではなく間欠的な 波形で計測することが望ましい。そのために図-2(a) に示すような1回の送波で1つの周波数を使用するシ ングルトーンバースト (STNB:Single ToNe Burst) 波, 図-2(b)に示すような1回の送波で複数の周波数を 使用するマルチトーンバースト (MTNB: Multi ToNe Burst) 波などが考案された^{9),10)}。どちらも欠陥部の たわみ共振を発生させるために同じ周波数を一定時間 駆動させていることおよび、欠陥探査に必要な周波数 帯域をカバーするように設定するなどの特徴がある。 必要とする周波数範囲にも依存するが20mを超える 遠距離になると、反射音波が戻ってくるまでに時間的 な余裕があるために、必要な周波数帯域すべてを短時 間に送出することが可能となる。そのため特に遠距離 での高速計測には MTNB 波が適していると言える。

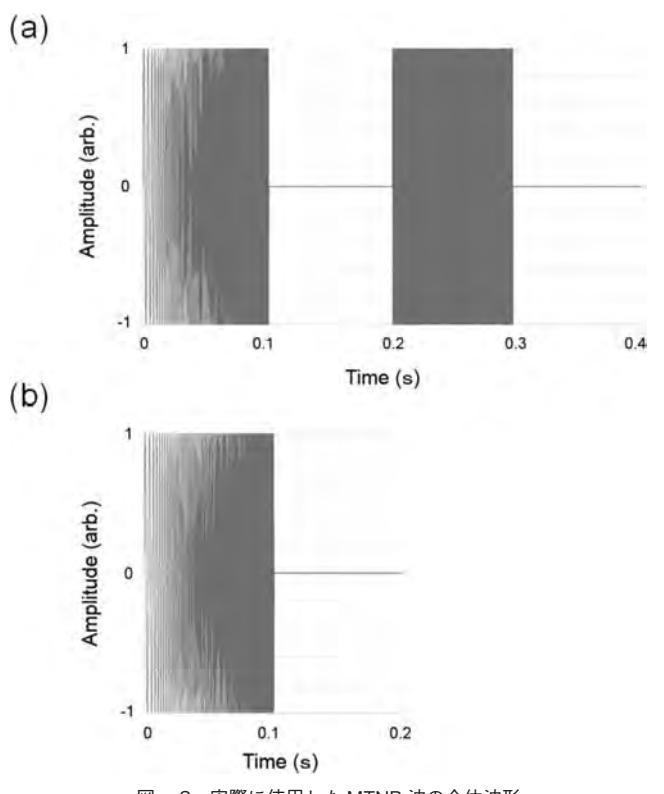
図--3 実際に使用した MTNB 波の全体波形 (a) 2016 年に使用した MTNB 波 300-4000 Hz (全体の波形長さ 400 ms), (b) 2017 年に使用した MTNB 波 300-2000 Hz (全体の波形長さ 200 ms)

今回の橋梁実験では離隔が 30 m 以上であったため に,高速計測に適した加振用音波としてはマルチトー ンバースト波を使用した。波形例を図—3 に示す。 2016年はパルス長さ5 ms,周波数範囲 300 ~ 4000 Hz の周波数範囲を持つマルチトーンバースト波(300 ~ 2000 Hz および 2100 ~ 4000 Hz の 2 群構成,波形全 体の時間長さ 400 ms),2017年は同じパルス長さで

周波数範囲 300 ~ 2000Hz の周波数範囲を持つマルチ トーンバースト波(300 ~ 2000 Hz の1 群構成,時間 長さ 200 ms)を使用した。周波数範囲を変更した理 由は後述の 2016 年度の実験結果から亀裂欠陥のもの によると思われる周波数ピークが主に 2000 Hz 以下に 存在することが判明したためである。通常,たわみ共 振の場合,欠陥の面的な規模が大きくなるほど周波数 は低下すること,およびコンクリート内部に発生した 亀裂欠陥は大きくなることはあっても自然に小さくな ることは考えられないことなどの理由からここでは低 い周波数のみに加振する周波数範囲を変更した。

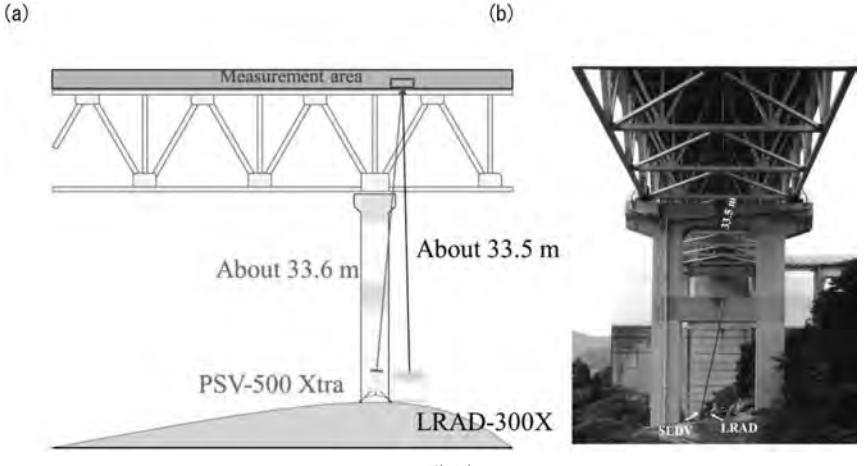
図―4 高架橋における実験セットアップ^{10),11)} (a) セットアップ図, (b) 全体写真

非接触音響探査法が実際に遠距離から、欠陥部の進 展があるかどうかを判定するスクリーニング検査に使 用できるかどうかを検討するために、2016年および 2017年と2年連続して広島県尾道市にある因島大橋 東高架橋にて探査実験を実施した。実験セットアップ 図および写真を図-4に示す。音源およびSLDVは 橋梁のほぼ真下に配置し、計測対象面までの計測距離 は約33.5mであった。なお、音源としてはLRAD-300X(LRAD Corp.)、SLDV としては PSV-500 Xtra

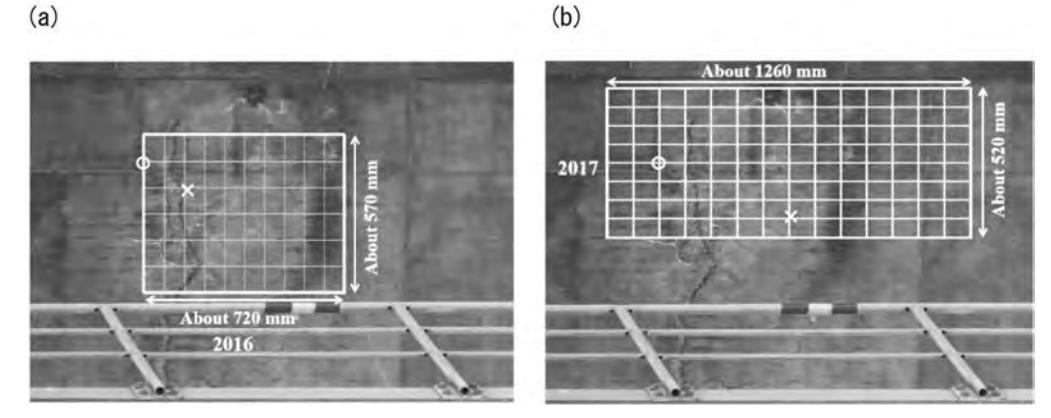
図-5 計測範囲 (a) 2016 年, (b) 2017 年

(Polytec Corp.) を使用した。計測箇所は定期点検で, 浮きがあると判定された箇所である。図—5に計測箇 所の写真(写真は 2016 年当時)および 2016 年および 2017 年の計測範囲図を示す。2016 年と 2017 年では, 計測領域がややずれてはいるが,どちらも打音点検で 浮きが判定された目視できる細い亀裂を領域左側に含 むように設定されている。領域の大きさは,2016 年は 約720 × 560 mm² で,計測ポイント数は77 (11 × 7, 計測ピッチは約72 × 93 mm²),2017 年は約1260 × 520 mm²で計測ポイント数は135 (15 × 9,計測ピッチ は約90 × 65 mm²) である。なお,図中の白線の交点 がスキャンした位置である。加振用音波としては,前節 で紹介したマルチトーンバースト波を使用した。なお, アベレージ回数については 2016 年では 3 回, 2017 年で は 5 回で計測した。なお, 計測にかかった時間は 2016 年では約 224 秒, 2017 年では約 490 秒程度であった。

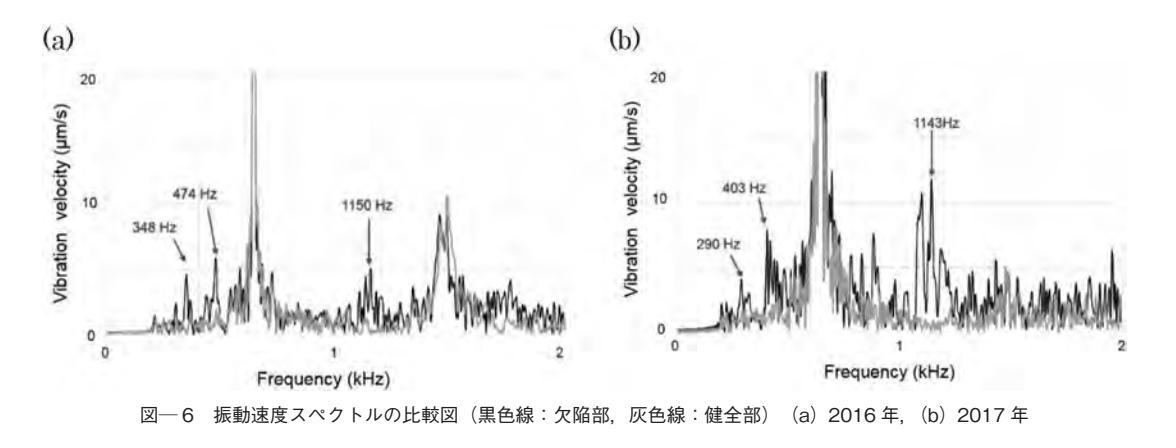
2016年および 2017年における健全部および欠陥部 と思われる個所の振動速度スペクトルを図-6に示 す(黒色線:欠陥部,灰色線:健全部)。測定箇所は それぞれ,図-5中における〇印および×印が示す 位置である。図中の 630 Hz 付近と 1500 Hz 付近にあ

るピークは,事前の検討でスキャニング振動計内にあ るガルバノミラーの共振であることが判明している。 それ以外の 300 ~ 500 Hz 付近および 1150 Hz 付近に ある共振ピークが健全部にはないもので,欠陥部に起 因するものであると推測される。

図-7振動エネルギー比(300~2000 Hz)を用いた映像結果例を示す。また,2016年と2017年で計測領域が異なるため,比較のためにあえて同じ領域のみを切り出した結果例を図-8に示す。ただし,SLDVのヘッド共振周波数帯域(630 Hz,1.5 kHz)付近は積分から除いている。なお,図中の白点線は写真から判断できる亀裂位置を示している。2016年より2017年の方が亀裂が伸びており,2017年の映像結果からはちょうど亀裂に挟まれた領域で振動エネルギーが高くなっていることがわかる。また,2016年には左側の亀裂部しか確認できなかったが,映像からは2017年に右側に発生した亀裂位置の振動エネルギー比もやや高く表示されており,内部的に剥離が進行していたことがわかる。これは図-6において,2017年の方が共振周波数が低くなっていることからも言える。

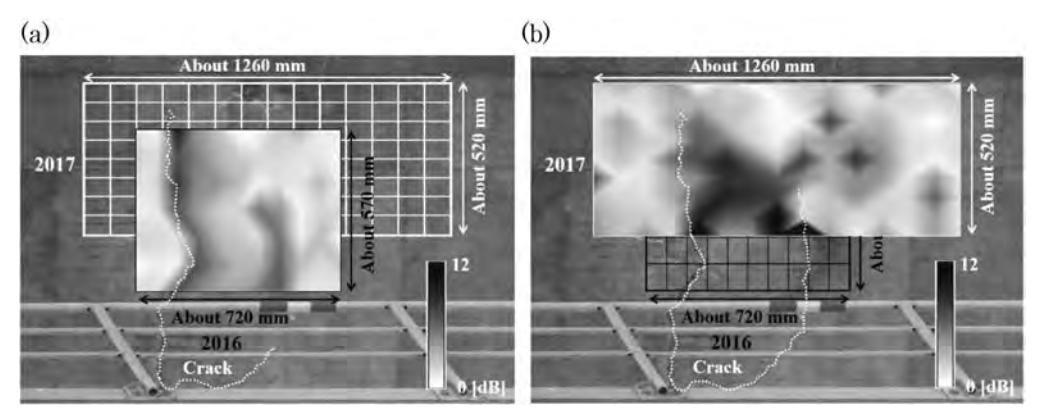
図-7 振動エネルギー比(300-2000 Hz)の分布図(a) 2016年,(b) 2017年

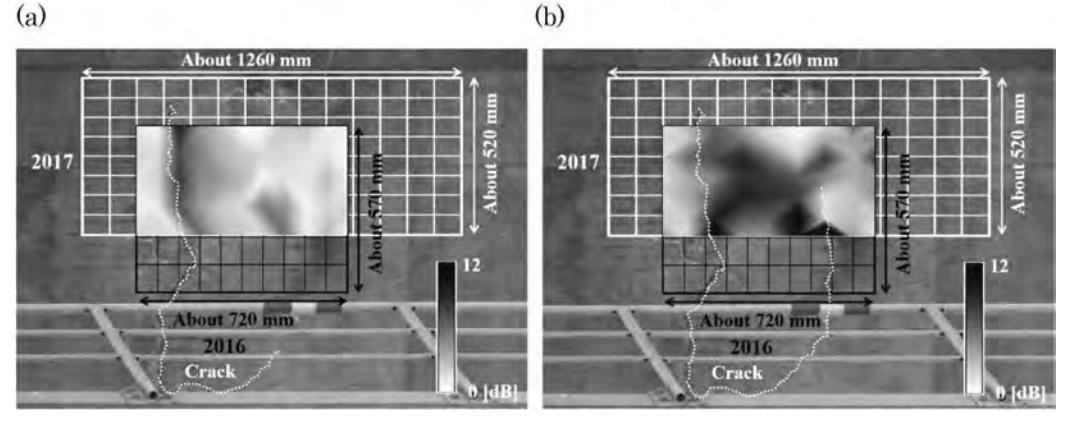
図-8 振動エネルギー比(300-2000 Hz)の分布図(2)(a) 2016年,(b) 2017年

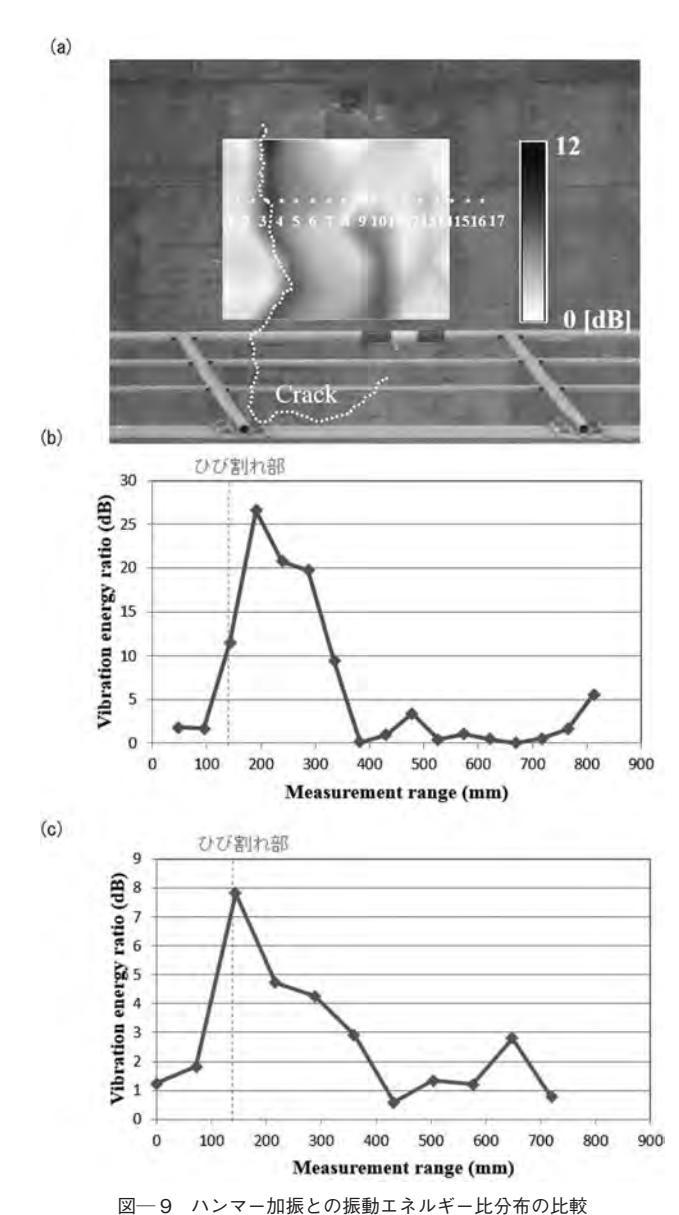
(a) 計測位置, (b) ハンマー加振 (300-2000 Hz), (c) 音響加振 (300-2000 Hz)

2016年の実験時には振動エネルギー比による映像 結果と比較するために,ハンマー加振時の振動速度分 布を SLDV により計測した。加振位置は SLDV の計 測用レーザ光の近くとし,音圧を下げた LRAD の音 をトリガ用の信号音として利用して 3 回の加算平均を 行った。ただし,高所におけるハンマー加振作業の困 難性を考慮して,計測は横方向 1 ライン (17 点)の みで行われた。計測位置およびその位置における振動 エネルギー比を図-9(a)および(b) に示す。なお, この実験の場合には SLDV のヘッド共振の影響は無 視できるために積分範囲は 300 ~ 2000 Hz としている (レーザヘッドの共振周波数帯域もそのまま積分)。図

より, 亀裂部のある計測点3から, 計測点7にかけて 振動エネルギー比が高く, 亀裂部の右側に振動エネル ギー比が高い箇所があることが確認できる。この結果

は非接触音響探査法により得られた結果である図―9 (c)と同様な傾向を示していることがわかる。

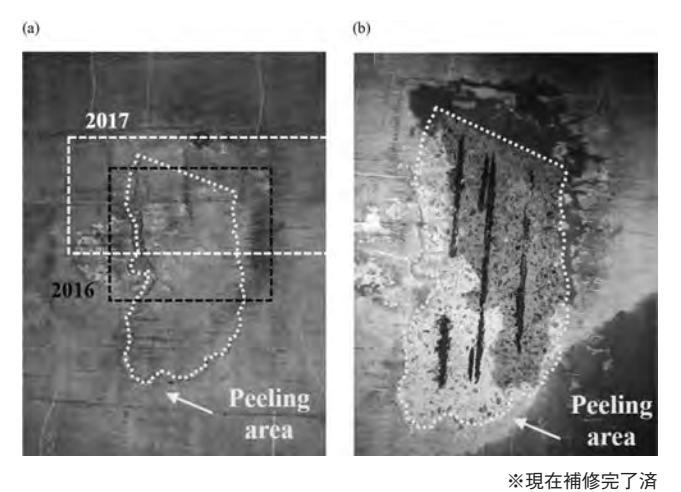
図-10 計測領域の写真 (a) 叩き落とし前, (b) 叩き落とし後

今回の実験箇所で進展が確認された欠陥箇所は,補 修工事中であったことから本実験終了後にたたき落し て状況を確認した。剥離前と剥離後の写真を図—10 に示す。図より,鉄筋腐食に起因する剥離が発生して いたことが確認できる。なお,調査箇所は補修を予定 した箇所であり,現在は補修を終えている。
