## 51. 音源探査装置(音カメラ)を用いたフィンガージョイントの

### 劣化診断に関する研究

中日本高速道路	(株)	○ 築山 有	
中日本高速道路	(株)	川井田	実
(株)熊谷組		大脇雅	直

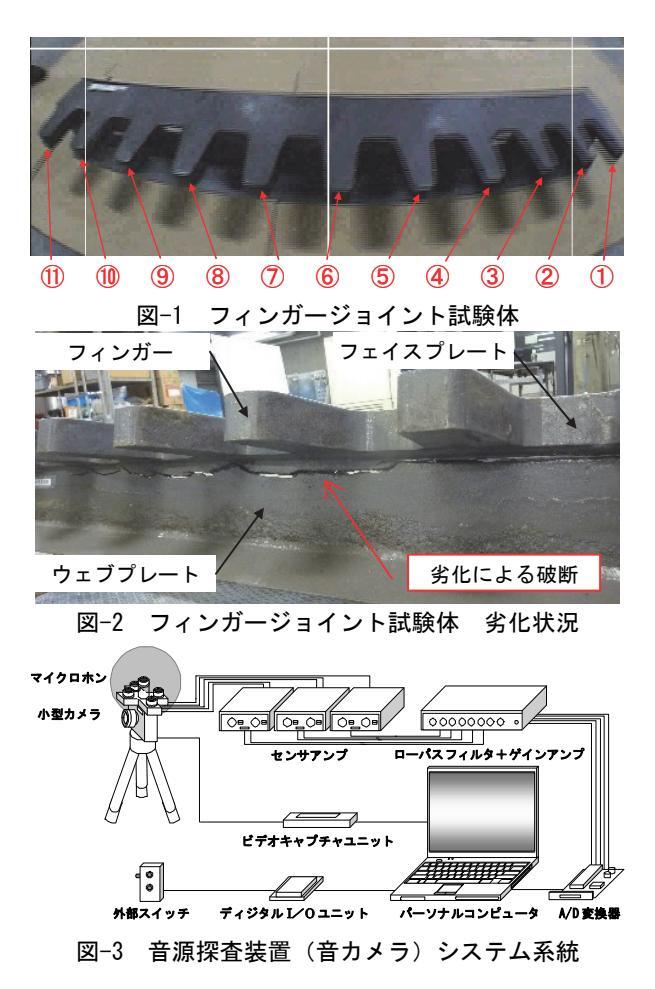
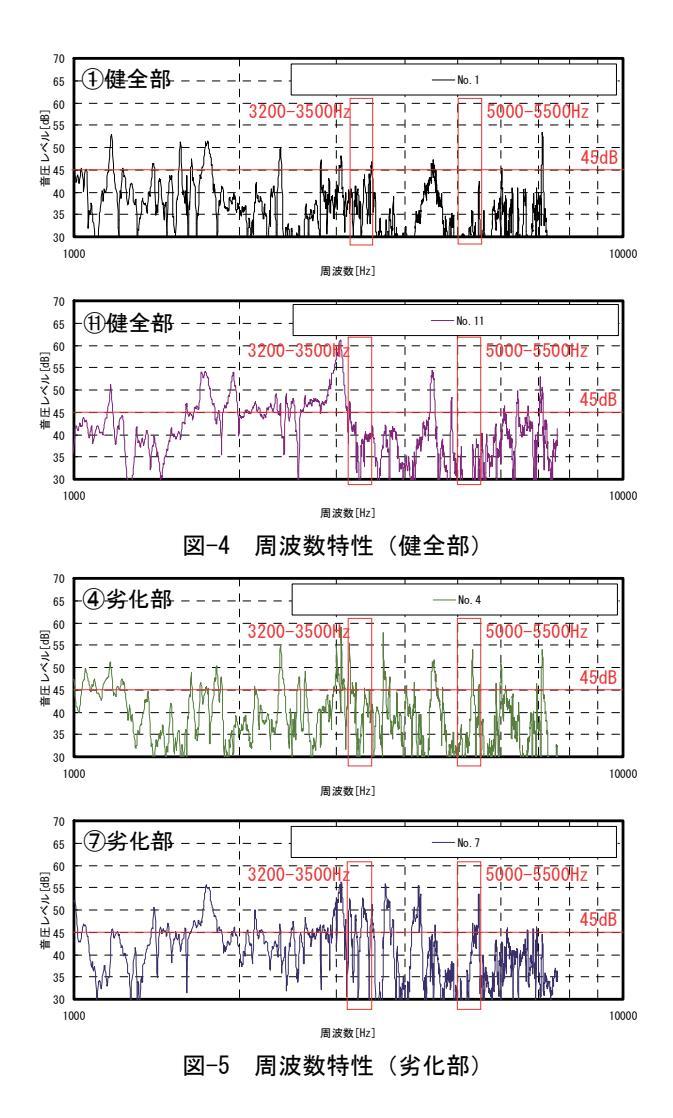
鋼製フィンガージョイントをハンマなどで加振 した場合,劣化の度合いによって発生する音が変 化すると考えられる。フィンガージョイントにお けるフィンガー部分を一定の加振力でハンマ打撃 し,その発生音を測定した。調査対象とした鋼製 フィンガージョイントを図-1に示す。図-2 は試験 体を横から見た状況である。フィンガージョイン トのフェイスプレートとウェブプレートの接合部 分が劣化によって破断している。

発生音の測定には音源探査装置(音カメラ)を 用いた。音源探査装置を図-3 に示す。音源探査装 置は5つのマイクロホンと1つの CCD カメラを装 備しており、マイクロホンで収録した音情報を用 いて音源方向を推定し、CCDカメラから得られた 映像情報とパソコン上で組み合わせて表示してい る<sup>4)</sup>。画面上で円の位置が音の到来方向を示し、 色の違いは周波数を、円の大きさは音のレベルを 表している。

発生音の周波数特性の例を図-4および図-5に示 す。フィンガー部の①,②, ⑩, ⑪は健全部,③ ~⑨はフェイスプレートとウェブプレートの接合 部が劣化によって破断している部分である。健全 部と劣化部を比較すると,周波数特性に差が見ら れた。特徴的な周波数範囲を抽出して音源探査装

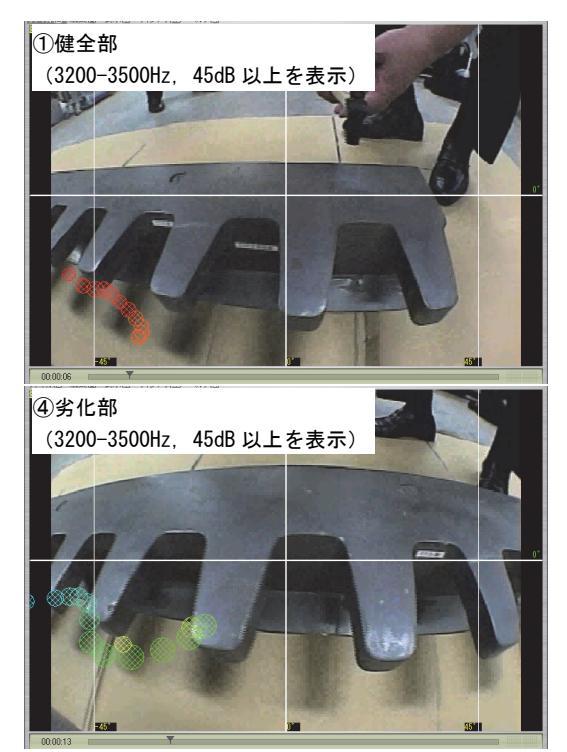
図-6 測定結果(3200~3500Hz)

置の測定データを分析した結果を図-6 および図-7 に示す。音源位置の表示に関するしきい値は 45dB に設定している。3200~3500Hz に着目した場合, 図-4,図-5 に示す周波数特性では加振時に発生す る音が重なり合い,判別が難しい状況もあったが, 図-6 の音源推定方向結果では,健全部と劣化部か らの発生音の周波数の違いが色の違いとして確認 できる。5000~5500Hz に着目した場合,図-4,図 -5 に示す周波数特性では劣化部で卓越した周波数 成分が見られる。図-7 の音源方向推定結果では, 健全部は音源位置が表示されず,音が変化した加 振点は音源位置が表示されていることがわかる。

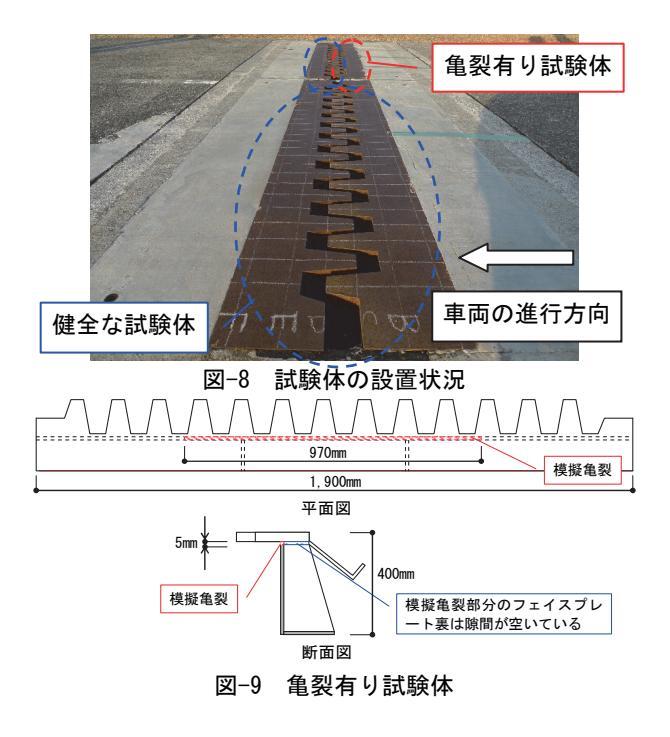
実験は図-8に示すようにテストコース(幅員5m, 1 周 750m) に設置された鋼製フィンガージョイン ト試験体を対象に行った。試験体は長さ 1900mm の ものを 2 個設置してあり,このうち劣化を想定し て長さ 970mm,幅5mm の模擬亀裂を付加したものを 「亀裂有り試験体」,模擬亀裂のないものを「健全 な試験体」とした。調査対象とした鋼製フィンガ ージョイント(亀裂有り試験体)を図-9に示す。

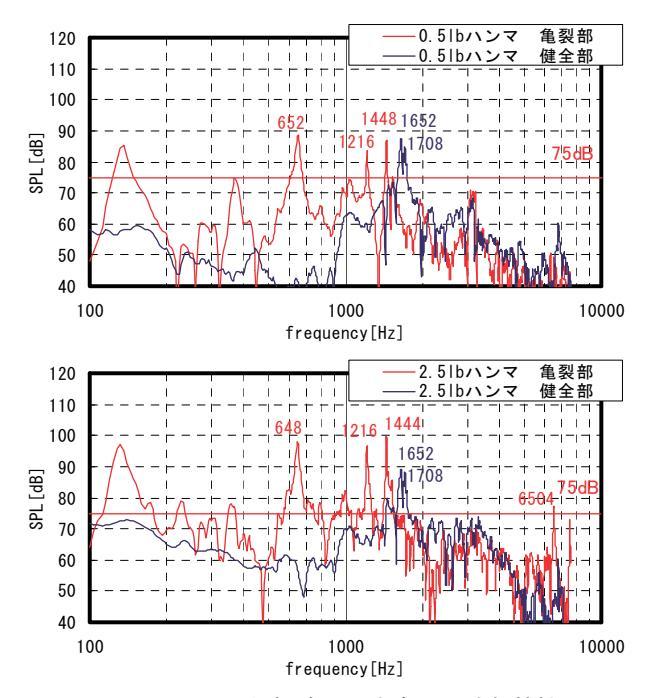
図-10 ハンマ加振時の発生音の周波数特性 表-1 ハンマ加振音の卓越周波数

試験体を一定の加振力でハンマ打撃して発生音 を測定した。加振位置はフィンガー部,フィンガ ー根元部,フェイスプレート部とした。ハンマは 0.23kg(0.51b)と1.13kg(2.51b)の2種類を用 いた。ハンマ加振による発生音の周波数特性を図 -10に示す。ハンマの種類について比較すると, 2.51bのハンマでは亀裂部を加振したときに 6504Hz付近に卓越した周波数が見られるが,650Hz

付近や1216Hz付近,1446Hz付近の卓越周波数より も相対的に音圧レベルは小さい。それを除けば, 発生音の音圧レベルに違いはあるが,周波数特性 に有意な差は見られなかった。発生音の卓越周波 数の測定結果を表-1に示す。健全な試験体では 1652Hz および1708Hz付近の成分が卓越していた が,亀裂有り試験体では650Hz付近や1216Hz付近, 1446Hz付近の成分が卓越しており、卓越周波数に 違いが見られた。これは、リブの間隔や模擬亀裂 の長さから数値計算で求めた固有振動数に概ね一 致していた。

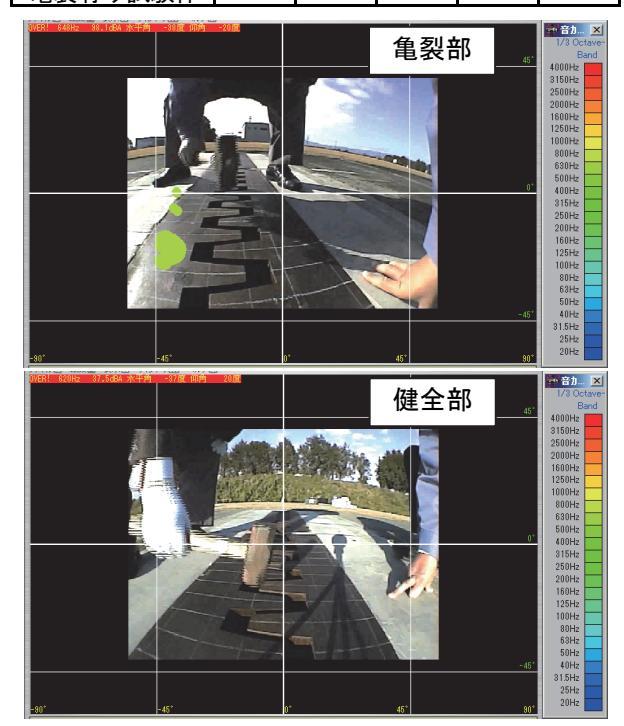
図-11 ハンマ加振時の発生音 650Hz付近

ジョイント試験体を用いた実験においてハンマ 加振したときの発生音は、5000~5500Hzの高音域 に卓越した周波数成分が見られたが、このときの 試験体は疲労などによってできた亀裂であり,場 所によって微細な幅であると考えられ、フェイス プレート上からの加振によって亀裂の上下が当た って発音いた可能性がある。今回の実験では高音 域の卓越した周波数成分は亀裂部を 2.51b のハン マで加振した時に見られたが、他の卓越周波数と 比べると相対的に音圧レベルが小さく、0.51bのハ ンマ加振時では確認できなかった。実験対象の模 擬亀裂の幅は 5mm 以上あって十分開いている状態 のため、亀裂の上下が加振によって接触すること はない状態であった。ハンマ加振時の発生音にお ける音源方向推定結果の例を図-11に示す。表示の しきい値は 75dB とした。健全な試験体と亀裂有り 試験体を比較すると,発生音の卓越周波数に明確 な違いが確認できる。

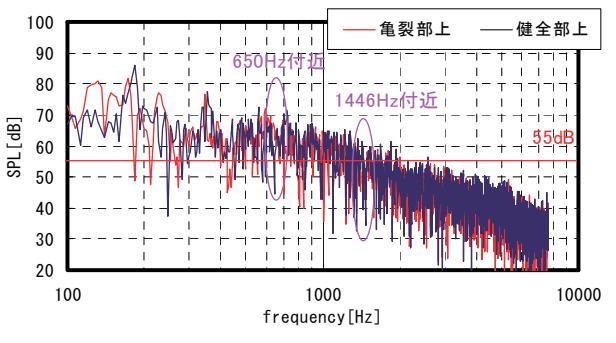
図-12 車両通過時の発生音の周波数特性

車両が試験体の模擬亀裂上を通過した場合と健 全部上を通過した場合について測定を行った。通 過時の発生音は路肩から音源探査装置を用いて測 定した。対象とした車両は総重量 20t の大型車で ある。車両速度は 50km/h とし,試験体上を車両が 通過する時にクラッチをオフにした。亀裂有り試 験体において,ハンマ加振で特徴的な卓越周波数 が見られた 650Hz 付近と 1446Hz 付近について検討 を行った。模擬亀裂上および健全部上を通過した 場合における FFT による周波数特性を図-12 に示

す。周波数特性を比較すると、模擬亀裂上を通過 した場合と健全部上を通過した場合では明確な差 は確認できない。音源方向の推定結果を図-13、図 -14 に示す。表示のしきい値は 55dB とした。模擬 亀裂上を通過した場合は音源方向の推定結果が試 験体付近に概ね集中しているが、健全部上を通過 した場合は音源方向の推定結果が広い範囲にばら つく傾向が見られ、今回の実験では 650Hz 付近の ほうが顕著であった。健全部上を走行した場合は 試験体から発生する音が相対的に小さく、車両か らの発生音などの影響が大きくなったためと考え られる。
