4. 阿蘇大橋崩壊斜面対策工事における航空レーザ測量 及び UAV 計測による 3 次元地形測量データの活用事例

- 阿蘇大橋地区 砂防災害関連緊急事業(直轄)-

国際航業株式会社事業推進部	○ 堀川	毅信
国土交通省九州地方整備局	野村	真一
株式会社熊谷組土木設計部	中出	岡川
岡山大学大学院環境生命科学研究	1 西山	哲

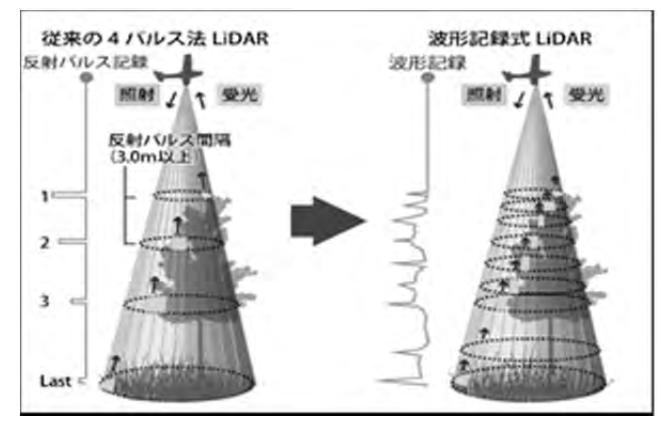
図-1 レーザデータ記録の概念図

航空レーザ計測に用いた仕様の基本的特性を表 -1 に示す。航空レーザ測量は、航空機に搭載した レーザスキャナ, GNSS 測量機, IMU(慣性計測装置) により点群として位置と高さ(x,y,z)を取得し, 高 さの精度は概ね±15cm 程度であるが, 樹木等の影 響を受けることから今回の計測では, 図-1 に示す 波形記録方式を用いたことで植生の影響を受けず に地表面のデータを取得するようにした。

図-1 に示した調整用基準点において実施された 平坦な道路上での点検は,標高値の平均値 1.2cm, 最大値 1.0cm,最小値-3.0cm,標準偏差 1.1cm と標 高精度は前述した±15cm と比較して高い精度で取 得されているが,図-2 に示した崩壊斜面頂部に接 続する工事用道路設計地点では,図-3 で確認でき るように樹高 20m 程度の杉林(下草が繁茂)か熊笹 の密集している状況であったことから,波形記録 式を用いることでパルス法より的確に地盤面を捉 える解析手法を採用した。

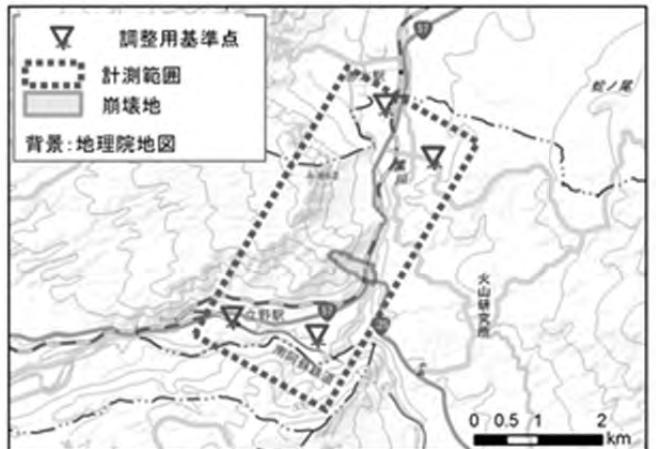
図-2 レーザ計測範囲及び崩壊位置図

応急対策事業で実施したレーザ計測の範囲位置

図及び崩壊地周辺のオルソ図を図-2,3に示した。

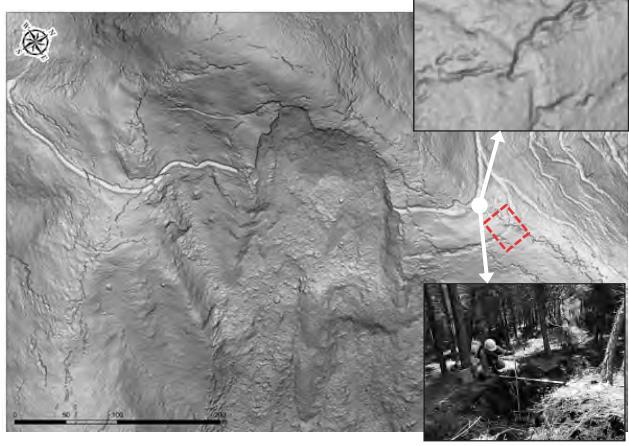
図-4 崩壊斜面周辺状況(ELSAMAP で作成)

航空レーザ計測の **DEM**(Digital Elevation Model)に より作成した崩壊斜面周辺のエルザマップ⁷⁾ (ELSAMAP)を図-4 に示した。

図-4の ELSAMAP は斜面崩壊直後の地表面の状況 が良く反映されており頂部や尾根に伸びる亀裂の 発生状況,既存道路や水路施設,6月の豪雨で拡大 したガリーや崩壊斜面の凸凹な表層状況が視覚的 に確認できる。図-5はUAV 計測から作成された時 系列のELSAMAPで頭部ラウンディング(斜面安定化 施工)による崖状地形の整形,土留盛土工の施工進 捗状況が把握できる。またUAV 斜め撮影(図-16参 照)からは垂直写真では見えない崖地形の 3D 画像 による再現など活用を行った。

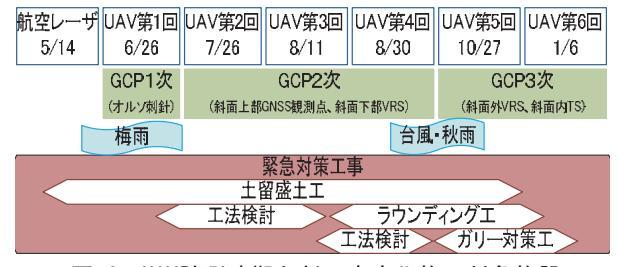
図-6 UAV計測時期と斜面安定化施工対象施設

図-6は、UAV 計測時と GCP 配置の概要、対策工事 の実施状況やガリー拡大の因子を時系列で示した。 写真-1は、UAV 計測に使用した機器で、安全運航 に必要な撮影時のモニター画面(画像・電圧確認) で、撮影時の機材モニタリン等に使用した。

UAV空中写真計測は、初回計測(2016年6月26日) ~ 最終計測(2017年1月6日)計6回(図-6参照) 実施し、2017年6月2日に補足のUAV計測を実施し ている。今回のUAV計測では、一般的な垂直写真で の撮影以外に、第2回計測以降、斜面頭部のオーバ ーハングや浮石の状況把握を目的とした、斜め写 真撮影(カメラ設置角度を45度程度に設定)も実施 した。これらの計測に用いた計測機器を写真1に、 計測したセンサー諸元仕様を表-3に整理した。

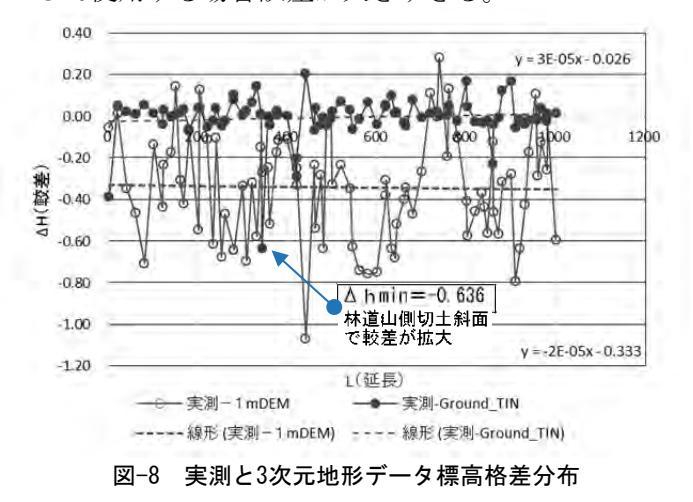
航空レーザ計測(波形記録式)により作成され た各種3次元地形モデル(グランドデータから作成 された 1m コンター図, DEM, TIN)による縦横断図が 設計・施工で使用可能か実測を行った約 1km 区間 (85 地点)で縦断標高との比較検証を行いその結果 を表-4 に整理し,標高較差の分布状況を図-8 に示 した。なお, 1m コンターは 30 cm DEM をもとに作成 されている。

図-8から実測値と3次元地形データの標高較差 は,60cm 程度の最大較差が発生しているが,全体的 に±10cm 程度に収まっている。検証地の斜面勾配 が約30°~40°で図-3や写真-2に示した植生状 況下であったにも関わらず航空レーザ計測の Ground TIN で作成された縦断標高は,実測に近い 標高値が取得された。なお1mDEM については,平均 値や最大較差,標準偏差で差分が拡大し,施工図と して使用する場合誤差が大きすぎる。

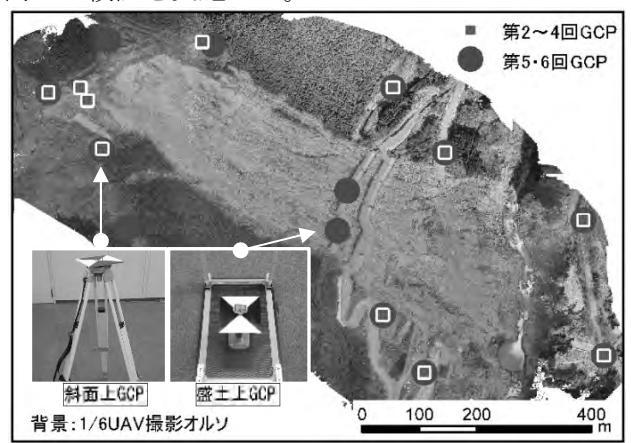
図-9 UAV計測期間とGCP2次~3次の配置図状況

UAV 精度は、GCP (Ground Control Point)の配置お よびGPS 精度、機体特性による強風などの影響を受 けやすい。当該箇所においては地形上の制約から 斜面中腹に GCP が不足する対策として上段土留盛 土工の完成後、UAV マニュアルに準じた内部検証点 および内部標定点(以下内部 GCP)を図-9 中央部に 無人化施工機で運搬・設置し、外部の2級基準点か ら TS 測量により座標値を取得し、UAV 計測の精度 向上と検証を実施した。

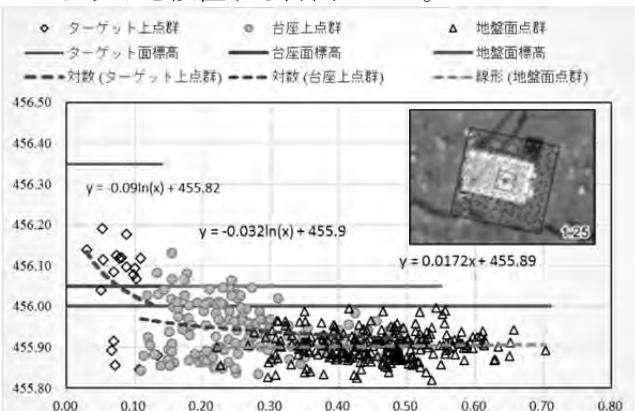
図-10 標定点付近の点群分布状況(内部GCPなし) 内部 GCP を用いた点群分布は,前述のターゲット 形状の影響はあるが,台座や地表面で平均較差が 2cm 以内となり十分な効果が得られた。

UAV 計測における標高データの精度検証は, 土留 盛土工に設置した内部 GCP を SfM(Structure from Motion)解析に使用・未使用の 2 ケースで実施し, その結果を図-10, 11 の点群標高分布図で示した。 内部 GCP を使用しない場合(図-10) 標定点付近 での点群標高分布は、ターゲット・台座部・地表面 で30~11cmの範囲で実測標高と点群の平均標高と の較差が生じた。また、ターゲット上部で実測標高 と点群の標高較差が拡大したのは、ターゲットが 板状で地表約40cmの高さに設置した影響と想定さ れたことから、今期のUAV 計測では、台座上に直接 ターゲットを設置する計画とした。

表-5には、図-10、11で示された点群データの平 均値と実測値の較差をGCP使用・未使用2ケースの 各部で算出した結果を示した。なお、2017年6月2日 に実施した補足のUAV計測では、課題で有ったGCP ターゲットの位置を下げて実施したことから全方 向(x, y, z)で実測値との較差5cm以内となる結果が 得られた。

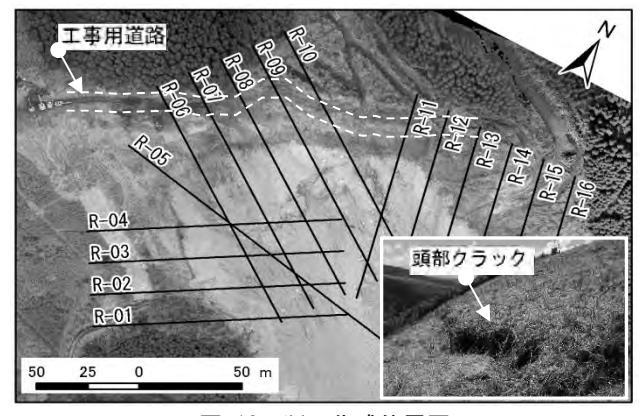
図-12 断面作成位置図

立入不可能な斜面安定化施工(ラウンディング) の進捗状況把握は、計画時に策定した測線(図-12) に基づき工事前後の航空レーザおよび UAV 計測の 3次元地形モデルから作成した断面図(図-13)によ り,施工進捗状況把握と掘削土量算出を実施した。

断面作成に使用した4時期計測データは,施工前 の5月14日撮影航空レーザ計測,8月30日撮影 UAV 第4回計測(熊笹伐採後), 10月27日撮影UAV 第5回計測(施工途中データ),1月6日撮影 UAV 第6回計測(施工完了後)を使用し、比較検証は工事 中央部側線 R-08 で実施した。

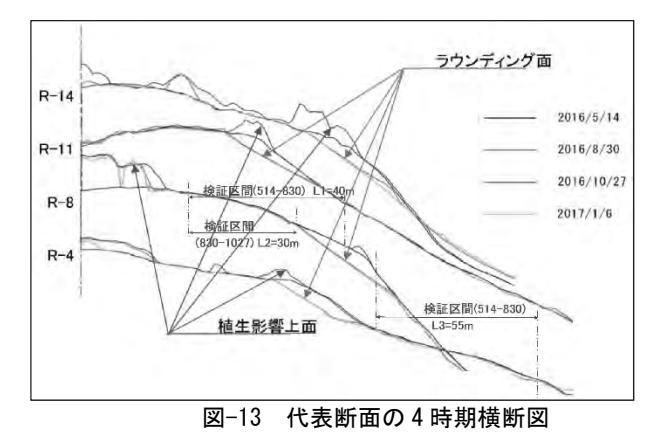
UAV 計測の2時期比較から,熊笹伐採後で工事用 道路の影響を受けない横断標高(第4~5回 UAV 計 測)データを用いL2区間30地点で標高較差比較を 表-6(頭部:③)に示した。比較の結果,2断面の標 高較差は平均値-2.2cm,標準偏差6.9cmで地図情報 レベル 500 以上と判断され, 航空レーザと UAV 計測 データの断面比較は,精度上問題ないことが確認 できた。

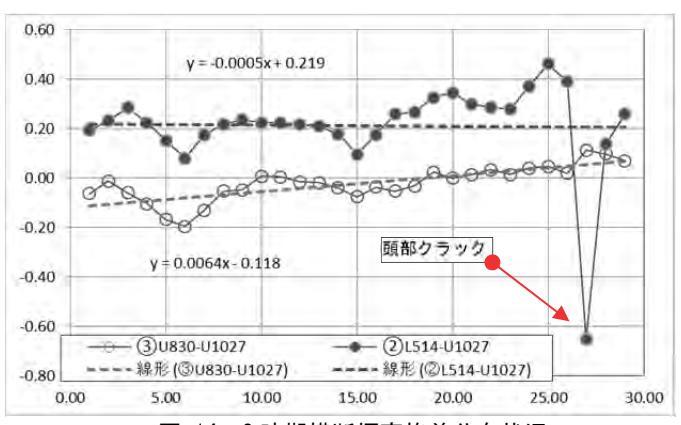
図-14 2時期横断標高格差分布状況

崩壊斜面頂部は、当初熊笹(図-3 参照)が密生し た状況で,航空レーザ計測データが,熊笹密生区間 の地表面を的確に捉えているか懸念された。熊笹 伐採後の2時期 UAV 標高較差が小さかったことを 踏まえ,航空レーザ計測と第4回UAV計測により作 成した横断(1mDEM で作成)から, 熊笹密集部の影響 を検証する目的で設定した L2 区間,30 地点で標高 値の差分を検証した結果,標高較差の平均値 21.1cm,標準偏差18.3cmとなり,データ接合の目安 として考えられる標準偏差25cm以下であった。

航空レーザとUAV 計測の標高格差は,表-6頭部① ②の2ケースで平均値が20cm程度で、図-14の較差 分布のバラツキが少ない。これら熊笹密集部では 航空レーザの Ground データ標高値が約 20cm 高く 取得された可能性があると思われる。

(3) 斜面頭部の密集した熊笹部において, 地図情報 レベル 500 の航空レーザ計測と熊笹伐採後の UAV 計測 3 次元地形モデルによる標高較差は,約 20cm 程度あることが確認された。

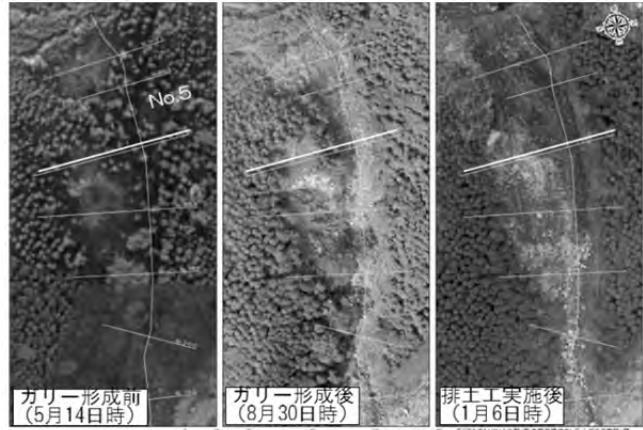
図-15 ガリー変遷状況(3時期オルソ図)

図-15 に示した熊本側斜面頭部のガリーは、8 月 下旬の豪雨で拡大し落石発生の危険性が増加した

ことからガリー部の安定化施工を実施した。施工 に必要な地形データは,航空レーザ及びUAV計測の DEM から横断図(図-16) を作成した。

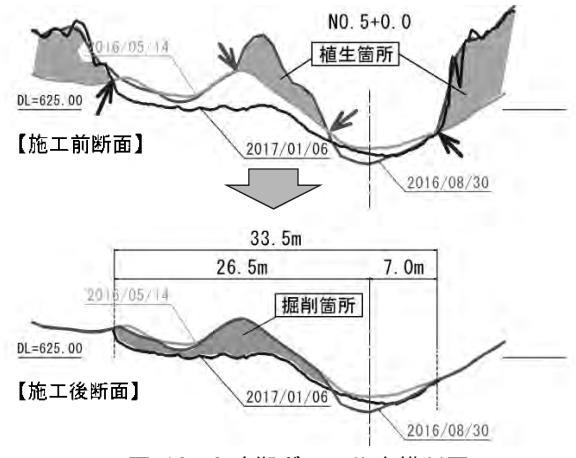
図-16 3時期ガリー代表横断図

UAV 地形モデルは、裸地部以外は植生影響を受け る数値表層モデル(DSM: Digital Surface Model)であ ることから図-16上段の横断に示したように裸地 である崩壊部以外のデータを重ね合わせても差分 解析は出来ない。

図-16上段に3時期のDEMデータから作成した NO.5地点での重ね断面を示した。UAV計測データ から作成された2時期断面は植生の影響が確認さ れるため,航空レーザ横断高さ以上となる矢印上 面部は樹木部として削除した。

図-17 は UAV で斜め撮影した写真を 3D モデル化 したガリー対策施工前後 2 時期を, PC の画面上で ガリー対策状況が解り易いアングルで切り取った 画像に, 図-16 の下段 NO.5 断面を重ねて表示した もので, 左図の中央及び端部において植生の影響 を受けている状況が確認される。

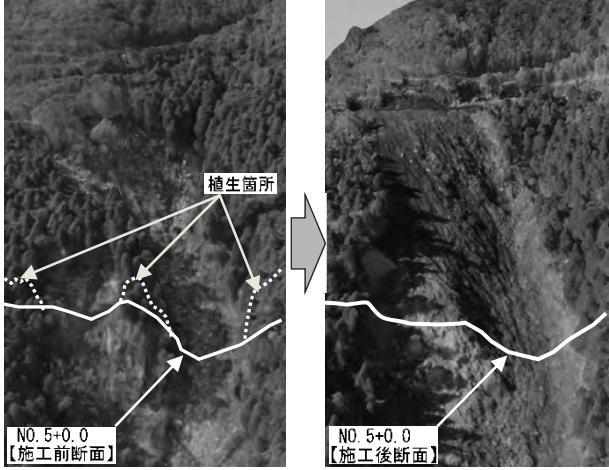
図-17 2 時期 UAV 斜め撮影写真 3D モデル

これらの斜め写真3D画像は,市販の画像解析ソフトを用いて作成した。

(4) UAV 計測による 3D 地形モデルは,測量成果とし ての活用以外に,現地調査不可能な立入禁止区域 の状況確認や位置情報の把握などが可能で,斜め 撮影による 3D 地形モデルでは、オーバーハング部 やガリー内部の地形把握も確認できた。
