# UAV を活用した橋梁点検の撮影方法に関する考察

本稿では、UAV を活用した橋梁点検業務の撮影 マニュアル作成を目的とし、茨城県ならびに鳥取 県の実橋梁を UAV で撮影し、形状が複雑な鋼桁橋 梁とハイピアPC橋における橋梁3次元モデル構築の実現性が得られたので報告する。(図-1)

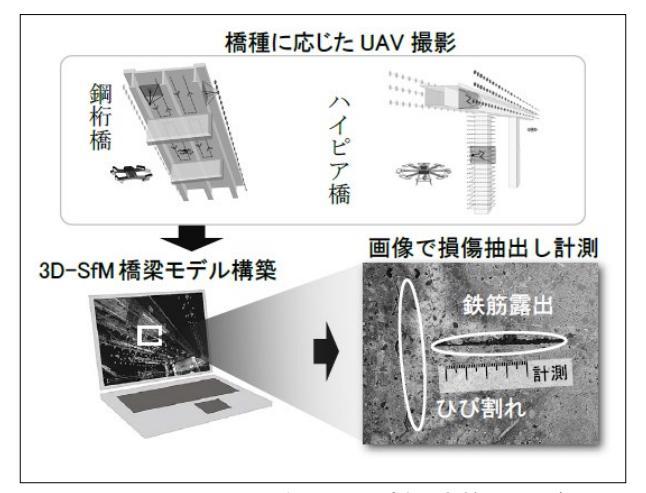
図-1 UAVとSfMを活用した橋梁点検イメージ

そこで筆者らは、市場で調達できる画像を3次 元化するSfM(Structure from Motion)ソフトウェ アを活用することで、点検画像の撮影位置、撮影 方向の自動推定を行い、3次元モデル上で点検画像 から損傷を確認し計測する手法を考えている(図 -1)。これにより、損傷位置の記録と確認作業を大 幅に効率化できると考えている。

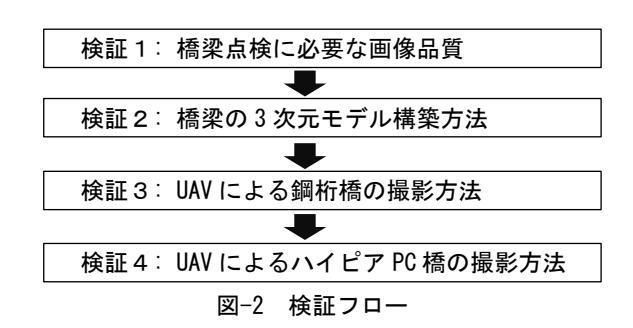
本稿における検証フローを図-2 に示す。検証1 では、橋梁の損傷確認に必要な画像品質について 確認した。検証2では、橋梁の3次元モデル構築 のための SfM 処理方法の検証と網羅性を確認した。 検証3では、衝突回避型 UAV を用いた鋼桁橋の3 次元モデル構築用の網羅的な撮影方法の確認と SfM 処理方法の検証を行った。検証4では、非 GNSS 環境下で自動飛行する UAV を用いたハイピ ア橋の3次元モデル構築用の網羅的な撮影方法の 確認と SfM 処理方法の検証を行った。

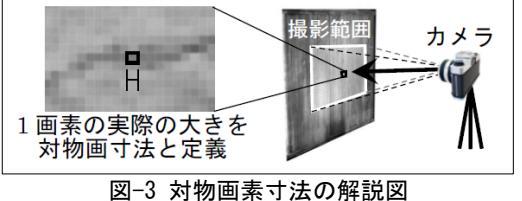
表-1 対象構造物

検証1では、橋梁のひび割れ幅に対し撮影画像 に必要な対物画素寸法を確認することを目的とし た(図-3)。この検証を行うための対象構造物とし て、細かなひび割れが多い茨城県の寒沢橋の床版 裏を選定した。(表-1)

橋梁名	寒沢(かんさわ)橋(茨城県)
大きさ	橋長 10.4 m 幅 7.4 m
構造	単純 PC プレテン I 桁橋
架設年度	1970
現地写真

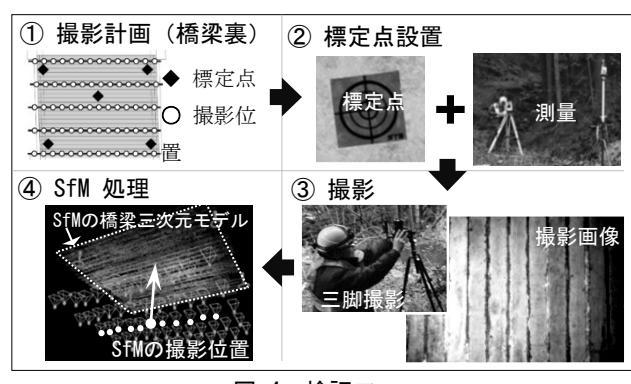
図-4 検証フロー

対物画素寸法の算出方法は、最初に図-4の検証 フローに沿って一定距離で画像を取得し、SfM 処 理により撮影距離を算出した。次に、図-5のよう な撮影距離:H、カメラ焦点距離:F、カメラセ ンサーサイズ(横):W、カメラセンサー画素数(横): S、から対物画素寸法:Pを算出した。

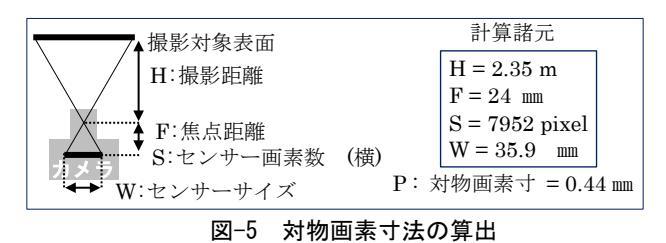
P = H/F \* (W/S)

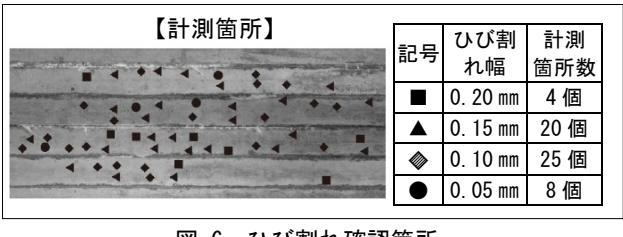
図-6 ひび割れ確認箇所

ひび割れの認識方法は、図-6のように、ひび割 れ幅 0.05 mm~0.2 mmを現地計測し、表 2 の条件下で 撮影した対物画素寸法 0.44 mmの画像をディスプレ イ上で拡大表示し、ひび割れ箇所を画像上で認識 できるかを確認した(図-7)。その結果、ひび割れ 幅 0.20mm~0.10mm は概ね確認することができた が、0.05 mmは半数確認できなかった。

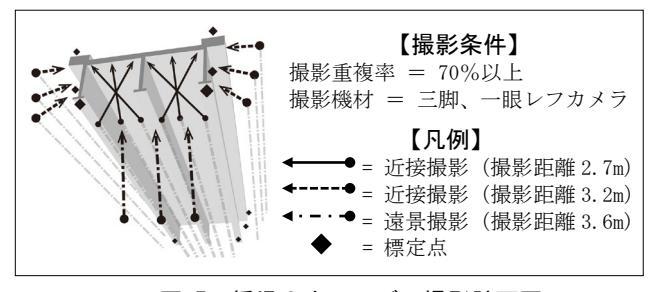
図-7 橋梁3次元モデル撮影計画図

橋梁点検の近接目視点検用に近接で撮影を行 う近接撮影では、図-7のような、I桁鈑桁橋の上 部構造を撮影対象の対物画素寸法0.5mmとなるよ うに複数方向から撮影した。また、近接撮影枚数 を低減させるため、SfM処理する際の写真重複率 の補足用として、遠景から床板全体を撮影した遠 景撮影を行った。

橋梁3次元モデル構築用のSfM処理方法は、近接と遠景の撮影画像と現地に設置した標定点(16点)を使用し、両側面と下面、斜め方向、近接と遠景などいろいろな組合せでSfM ソフトウエア Pix4Dにより処理を行うことで検証した。

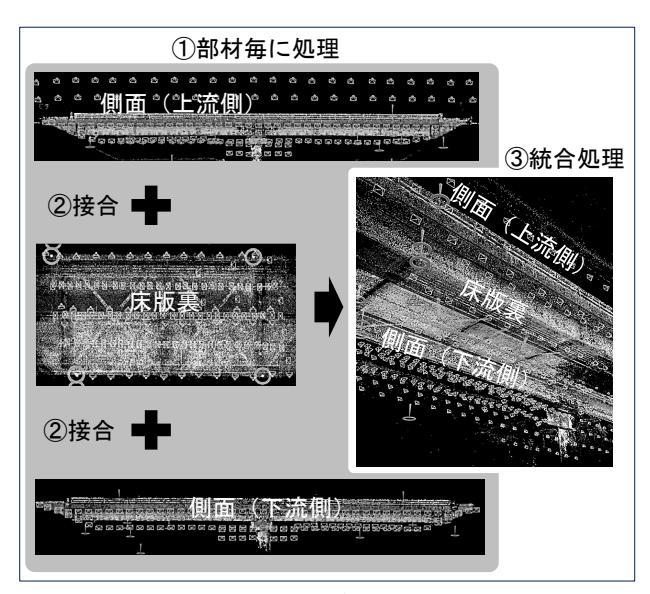
図-8 SfM 処理フロー

SfM 処理の検証では、側面と下面を一度に SfM 処理でモデル化したところうまく接続しなかったため、図-8 のように部材毎に分割処理したのち接合する方法で 3 次元モデルを構築した。

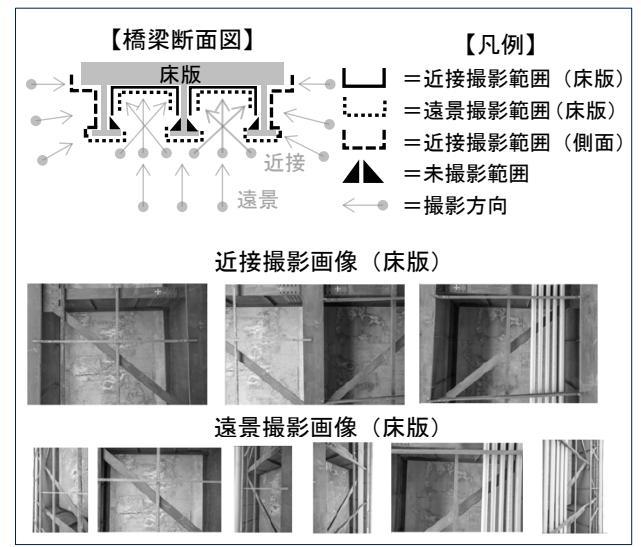
図-9 網羅性の確認

網羅性では、図-9に示すように、未撮影範囲を 確認した。特に、主桁の下フランジ部は引っ張り 応力が大きく、塗装割れ確認が必要な箇所である。

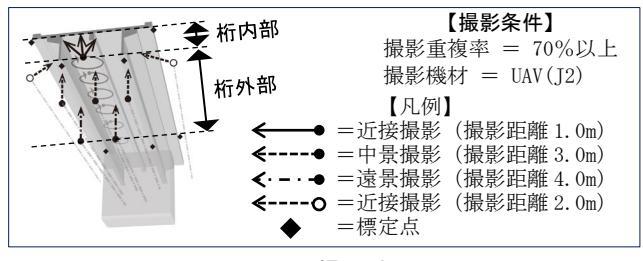
図-11 UAV 撮影計画図

撮影方法の検証では、図-11 のように近接撮影 として、近接目視点検相当の桁内部(床版下面を 含む)と橋梁側面を網羅的に撮影し、桁外部にお いては、中景撮影として桁内部の近接撮影と遠景 撮影の接合用に撮影し、遠景撮影として標定点観 測用の撮影を行った。

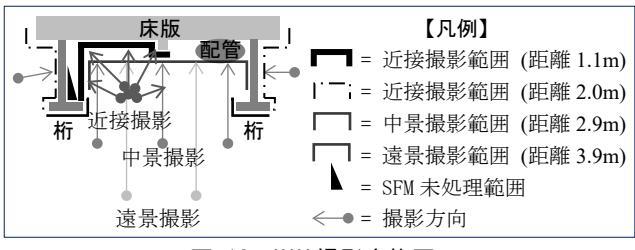
図-12 UAV 撮影実施図

撮影方法の検証では、図-12 に示すように桁内 部は狭く配管があったため桁半部を対象とした。 移動範囲は制限されるが、カメラ方向を回転させ ることで網羅的に撮影できた。

桁内部の SfM 処理では、桁内部の 3 次元モデル ができたが、フランジ下部に未処理範囲があった (図-12)。その原因として、画像の重複率不足が 考えられる。

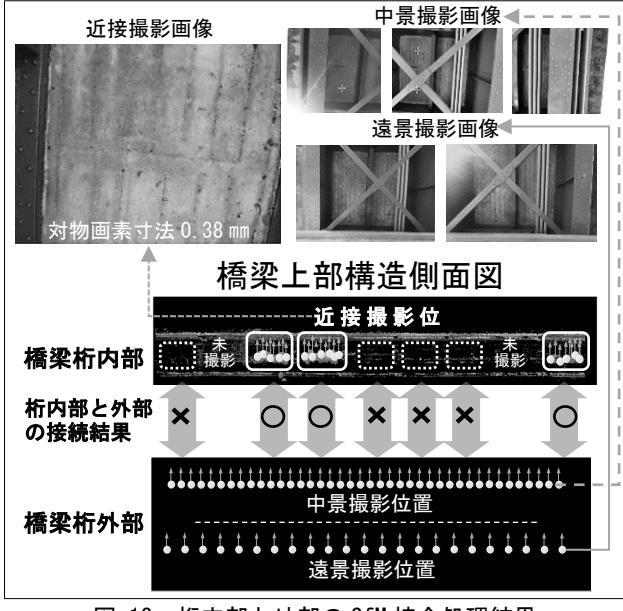
図-13 桁内部と外部の SfM 接合処理結果

桁内部の近接撮影画像と桁外部の中景・遠景撮 影画像を同時に処理した場合、一部接続されなか った(図-13)。このような場合には、近接撮影画 像と中景・遠景撮影画像に写った同一点を手掛か りに手動で接合する方法で、橋梁全体の3次元モ デルを構築可能となる。この方法により机上で形 状の複雑な鋼桁橋の桁内部の全てを画像上で確認 が可能となった。これらの活用方法の事例として、 国土交通省の「点検支援技術(画像計測技術)を 用いた3次元成果品納品マニュアル」のオルソモ ザイク画像作成および3D ビューアモデル構築を 行い損傷の一部を抽出した(図-14)。

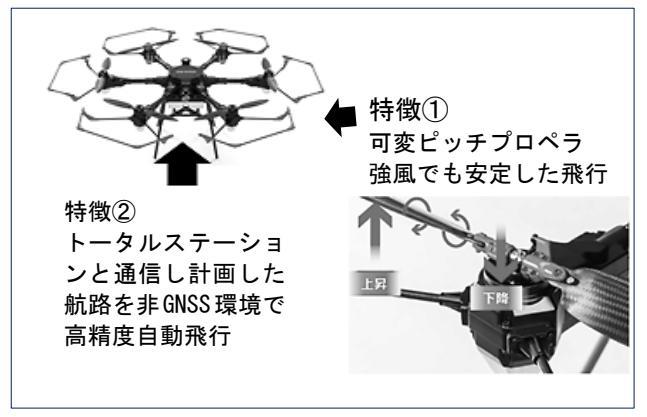
図-15 非 GNSS 自動飛行 UAV (デンソー)の特徴

検証4では、ハイピアPC箱桁橋を対象に、プ ログラム飛行UAVにより近接撮影し、橋梁3次元 モデル構築用の撮影方法とSfM処理の検証を目的 とした。また、検証には、デンソーのUAVを用い た(図-15)。さらに、遠景撮影を利用した標定点 設置方法の検証を行い(図16)。検証にはDJIの UAVを用いた。この検証を行うための対象構造物 として、手動操作のUAVでは近接撮影が困難な、 ハイピア橋梁の鳥取県の淵見(ふちみ)大橋とし た。(表-5)

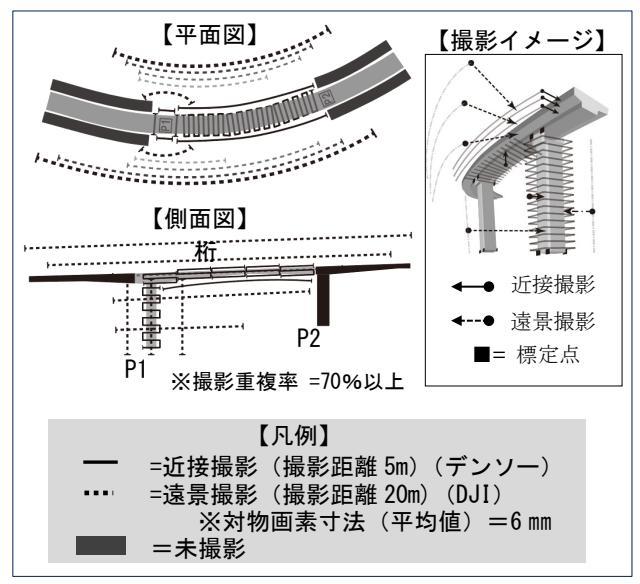
図-17 撮影実施図

撮影方法の検証では、図 17 側面図のように近 接撮影範囲として橋脚 P1 と桁の側面と裏面(P1-P2 区間)を網羅的に撮影し、遠景撮影は、橋梁全体 を対象とするため、安全を考慮し道路真上を避け た飛行可能な位置から橋梁を挟むように複数方向 から撮影し、橋脚は P1 を上下方向に撮影した。 SfM 処理の検証では、遠景撮影画像から SfM 処 理により 3 次元モデルを構築した。使用した標定 点は地上レーザ計測の点群データから抽出した。

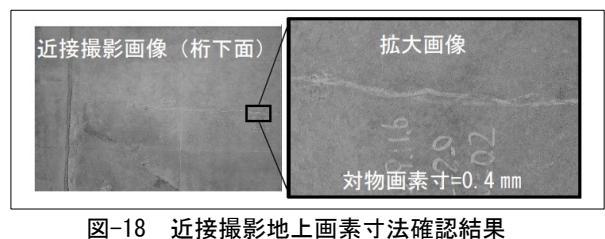
撮影方法の検証では、計画した近接撮影範囲の 撮影を行った。橋台付近は樹木が茂っているため UAVの飛行は難しい。近接撮影画像の対物画素寸 法は、図-18 に示すように対物画素寸法 0.4 mmを確 認した。

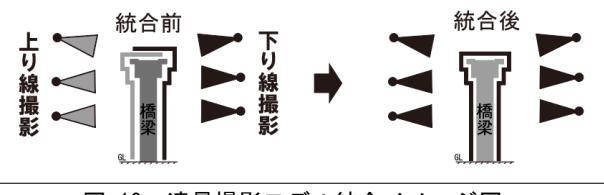
図-19 遠景撮影モデル統合イメージ図

SfM 処理の検証では、遠景撮影画像の SfM 処理 を全域処理した場合、橋梁を境に統合されなかっ たため、図-19 に示すように道路を境に別々に SfM 処理し、橋梁モデルを生成し統合を行った。次に 図-20 に示すように3次元モデルを作成し近接撮 影画像 SfM 処理用の標定点座標を抽出した。

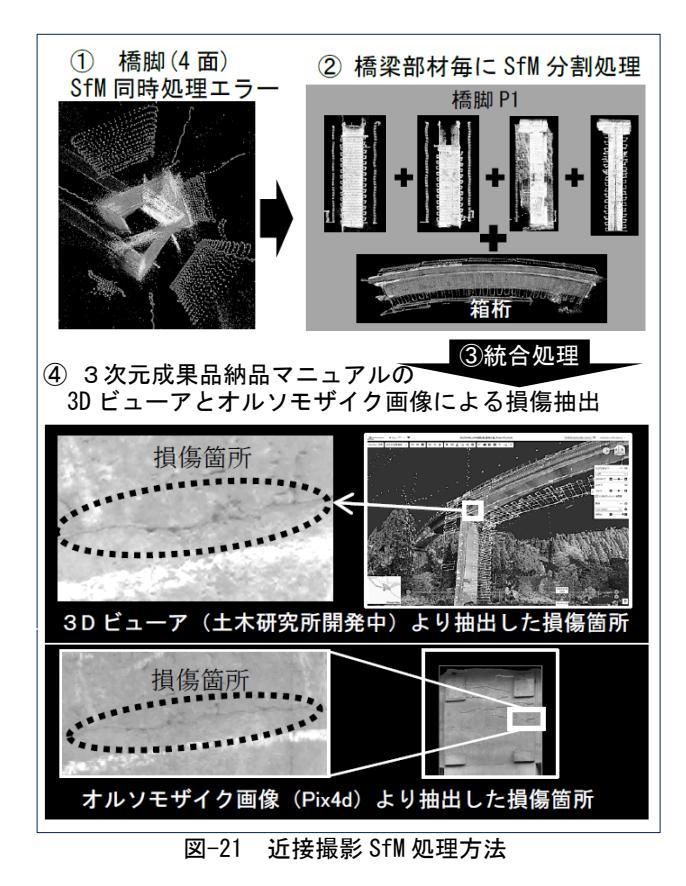
近接撮影画像 SfM 処理の検証は、図-21-①に示 すように橋脚の全方向(正対4方向と角4方向) を同時に処理した場合、橋脚として統合されなか った。SfM 処理方法については、図-21-②③に示す ように部材を統合し橋梁モデルを生成した。

橋梁全体の3次元モデルにより机上でハイピア 橋の全てを画像上で確認が可能となった。これら の活用方法の事例として、前項の 6-3 と同様オル ソモザイク画像作成および 3D ビューアモデル構 築を行い損傷の一部を抽出した(図-21-④)。
