東京駅丸の内駅舎保存・復原

鎌田雅己

「赤レンガ駅舎」として国民に広く親しまれている東京駅丸の内駅舎は、わが国近代建築の祖、辰野金吾氏の設計によって大正3年（1914年）に開業した。以来、先の大戦末期の戦災、戦後の応急復旧と大きくその姿を変えてきたが、東京の中央停車場として人々と共に歴史を歩んできたわが国の明治・大正を代表する建築である。今回、戦災復旧された丸の内駅舎を創建当時の姿に保存・復原する。

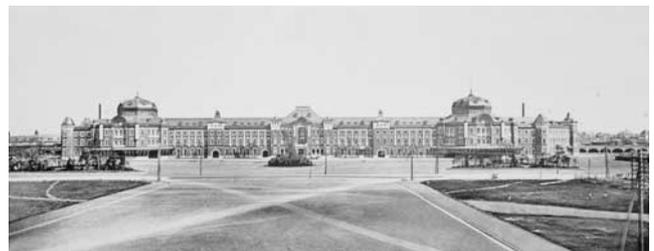
写真—1 外観（創建時）

建設当初は、地上3階・一部地下1階建てで、背面（ホーム側）には平屋付属部分があり、総建築面積は約10,600㎡であった。創建当初の出入口については、南ドームが「乗車客用」、北ドームが「降車客用」であり、中央部分には「帝室専用昇降口」とその北方に「電車線専用の出口」があった。1階には、駅長室、皇室用休憩室および待合室、1, 2, 3等待合室、食堂、

小手荷物交付諸室等が設けられた。2, 3階については南側約半分がホテルの客室や食堂であり, 北側が鉄道院の事務室であった(写真—1)。

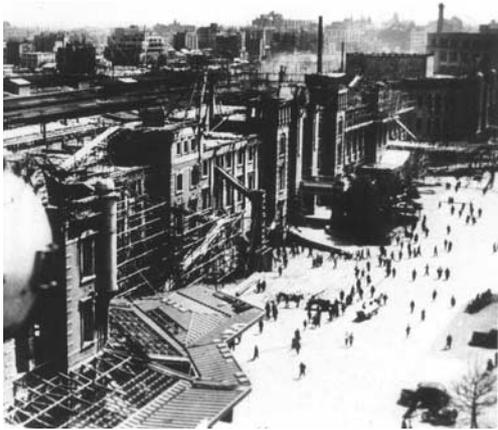
写真—2 戦争による被災状況

しかし, 昭和20年(1945年)5月25日, 空襲による火災で屋根や天井部分が損壊した(写真—2)。

屋根の復旧工事においては, 陸軍から本省建築課に移籍した高山馨氏が木造トラス等の構造設計を行った。当時, 屋根葺材はトタン板を亜鉛メッキして葺き上げてペンキ塗り仕上げがされた。

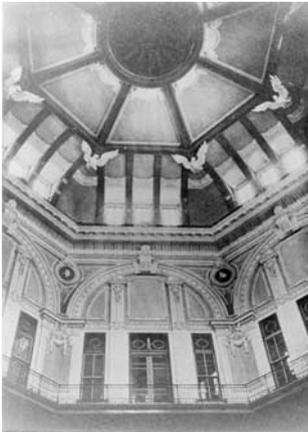
写真一3 ドーム（創建時）

いくつかの写真や文献等から, 創建当初の仕様が概ね明らかになってきた。壁のレリーフには兜, 剣の他, 干支等の日本的モチーフが用いられていたこと, 天井の色漆喰塗が「黄卵色」であり, 全体として「麗(はれ)やか」な色彩であったことなどの記述が残っている。更に客観的情報を集め, 意匠の特定を進める。

現在, ドーム天井の裏の壁には, 創建当初のレリーフの一部が残存している。その表面のほとんどは焼け落ちているが下地は健全であり, 保存・修復の方法について今後更なる検討を行う(写真—3, 4)。

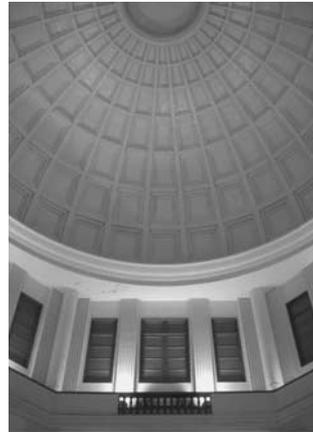
写真一4 ドーム（現在）
