熊本城復元整備事業

熊本市経済振興局観光振興部熊本城総合事務所

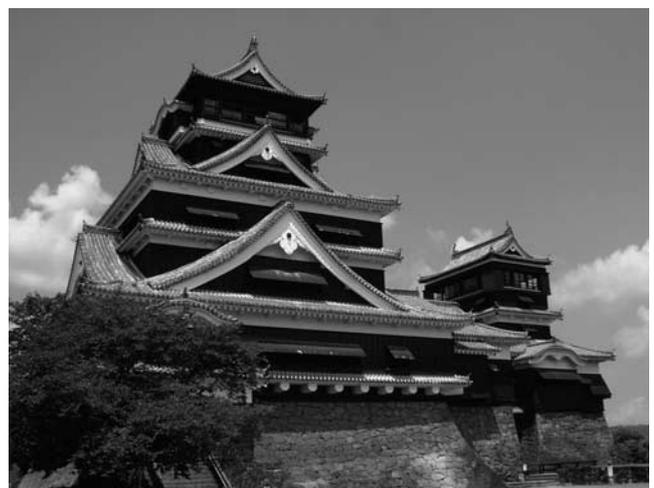
現在の熊本城には、江戸時代から現存する建物等(国指定の重要文化財に指定されている。13件)と、昭和35年(1960)に再建された大小天守閣や、市政100周年を記念し復元された数寄屋丸二階御広間などの復元建造物に加え、今回の一連の復元整備により復元されたものなど、多くの建造物が存在する(写真—1)。

写真—1 熊本城天守閣(昭和35年再建)

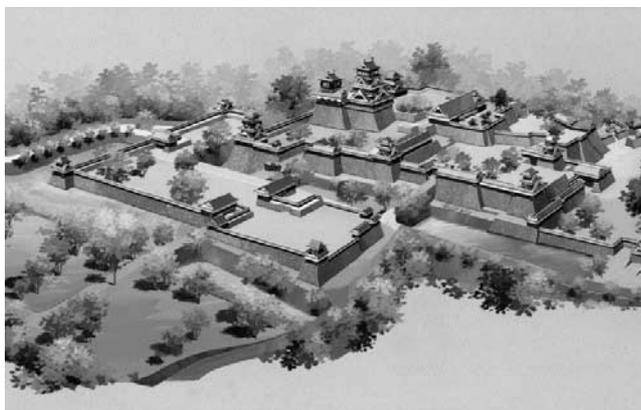
写真—2 熊本城復元予想図

熊本城の整備に関しては、各方面より様々な答申や報告、提言や意見が寄せられていた。そこで、熊本市ではこれらを踏まえ、平成 9 年度に「熊本城復元整備計画」を策定した（写真—2）。

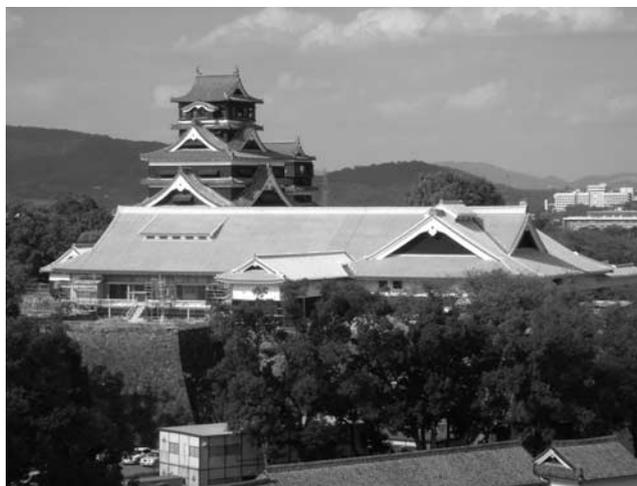
熊本城復元整備計画における建造物の復元の中で、最も規模が大きく、かつ豪華なものが、本丸御殿である（写真—3）。

写真—3 天守閣と本丸御殿（手前）

本丸御殿は城郭の中でも天守閣とともに中心をなす建物で、藩主の居間、対面所、台所などの機能を備え、大広間、大台所をはじめ数寄屋、書院など多くの部屋から構成されていた。熊本城の本丸御殿は、慶長15年（1610）頃加藤清正によって創建され、その後、寛永10～12年（1633～1635）頃にかけて細川忠利によって改修された建物が幕末まで存続したものである。今回の復元整備では、大広間と大台所及び数寄屋（茶室）の部分で復元した。

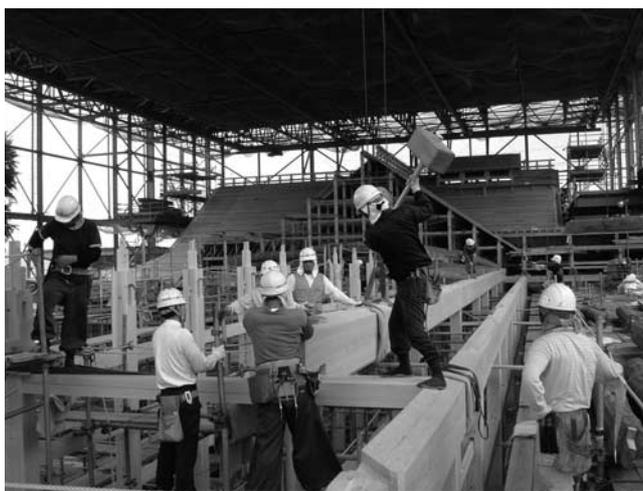
写真—4 本丸御殿大広間建て方作業

このようにして、様々な資料や発掘調査によって、復元のための設計図を作成し復元工事を進めることができたものの、施工に際しても細部の納まりなど様々な面で検討を要する点が生じた。そのような場合には、城内の重要文化財建造物はもとより、全国の類似の建物も参考にしながら復元工事を進めてきた。また、屋根瓦や釘隠しなどの装飾品も、発掘調査で出土したものを基に制作されたものである（写真—4）。

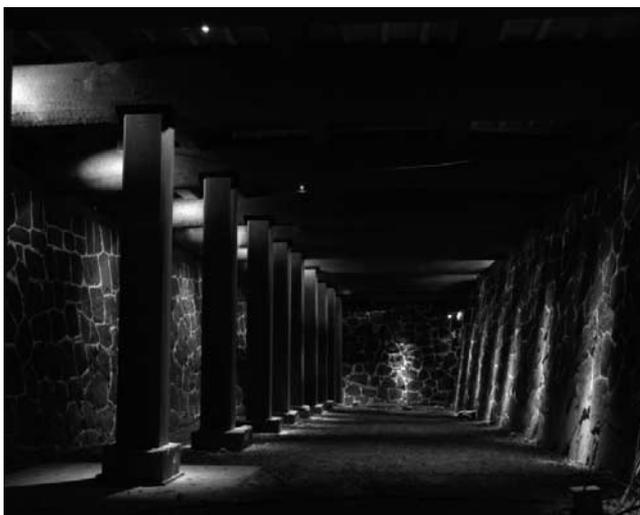
写真—5 闇り通路

本丸御殿の地下には、「闇り通路」と呼ばれる地下通路がある（写真—5）。地下といっても、地面を掘って作った通路ではなく、本丸御殿が石垣と石垣の上にまたがるように建っているため、石垣の間が建物の下になり地下通路となったものである。そのため、昼間でも暗く、闇り通路と言われたと考えられている。本丸御殿完成後は、天守閣前広場へ進むためには、この通路を通ることとなる。

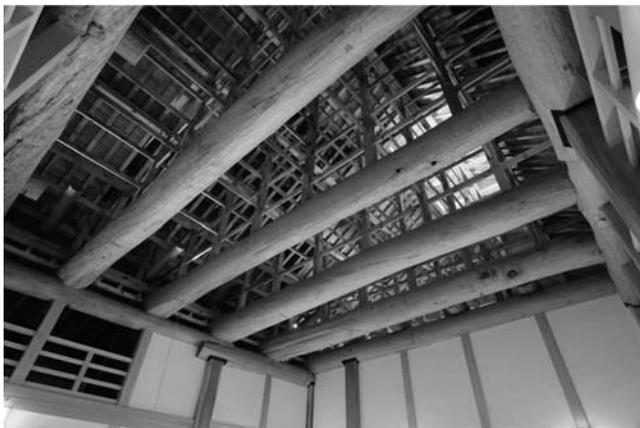
写真—6 大御台所の小屋組み

建物の中に入って、まず目に付くのが、^{いろいろ}囲炉裏のある大御台所である。^{おおおんだいどころ}囲炉裏での煮炊きなどで生じる煙や熱を外に出すため、屋根部分に、煙出しのための開口が設けられており、そのため天井がなく、吹き抜けとなっている。このような状況であるため、天井部分の小屋組みと呼ばれる屋根を支える構造（写真—6）や、「闇り通路」にもある迫力ある大きな梁があり、

本丸御殿の骨組みを見ることができる。

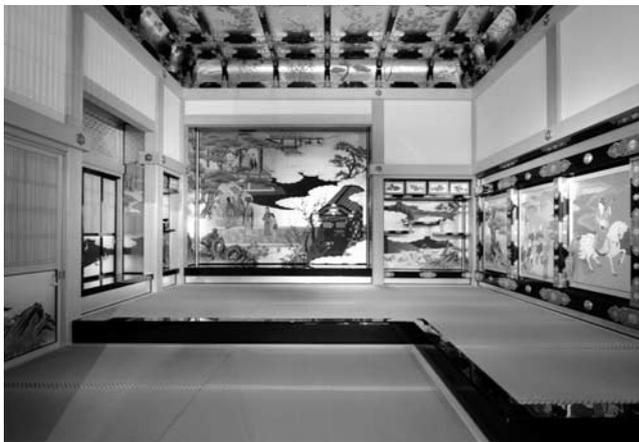
写真一七 昭君之間

大広間の部屋の中でも、最も格式の高い部屋が、「昭君之間」である（写真一七）。この部屋は、床や違い棚、付書院をもつ書院造りで、鉤上段と帳台構が備わっている。昭君之間に描かれているのは、中国の前漢時代の悲劇の美女、王昭君にまつわる物語であり、襖や壁などのほかに天井面にも画が描かれており、本丸御殿の中で最も豪華な空間となっている。

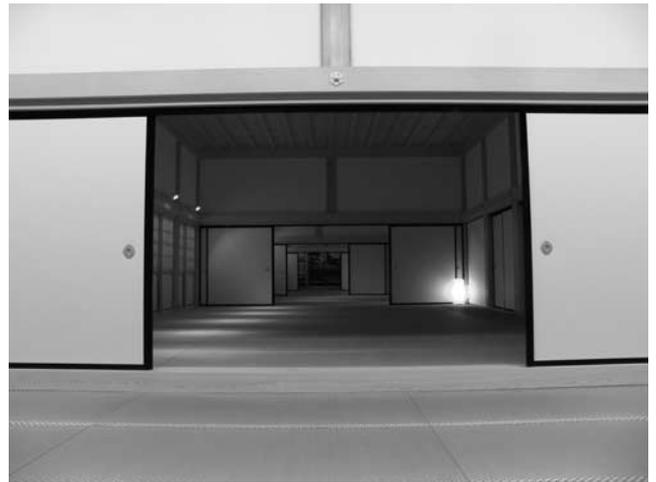
写真一八 本丸御殿大広間

このように、熊本城には、本丸御殿（写真一八）を
