部 会 報 告

ISO/TC 127 (土工機械) 2013年4月 フランス国パリ市での国際作業グループ会議報告 ISO/TC 127/SC 1/WG 5 (ISO 5006 視界性) 会議

標準部会 ISO/TC 127 土工機械委員会国際専門家 (Expert)

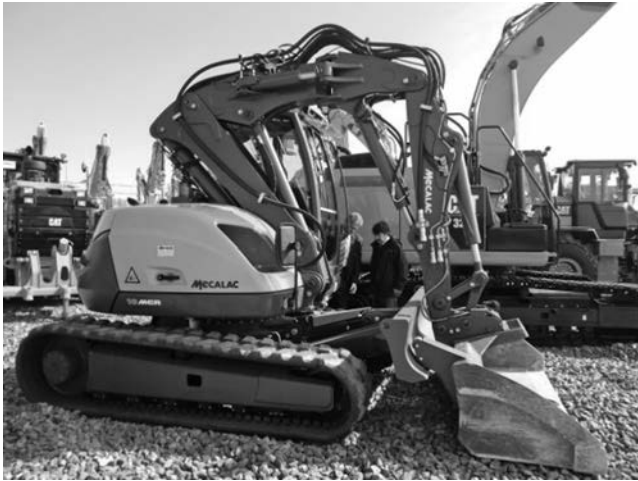
写真—1 メカラック社の小旋回形ショベル

- ・後方ミラーを見るためには視点移動が必要で, しかも適切な視界を得るために運転者と調整者の2名で向きを調整する必要があるので, 位置調整不十分や鏡面の汚れ拭きとり不十分となり, 結果的に危険を招く。日立は既にカメラ搭載しているのだから, 他社も追随すればよい。本日見学したメカラックのショベルのように後方が非常にコンパクトで視界の優れた機械もあるではないか。
- ・懸案のミラーは近接視界用なので, 発進前に全方位を見回して目視確認するほうが人間工学的に自然なのではないか? カメラ視界は限られており, ミラーのほうが良い。
