CMI 報告

劣化した透光性遮音壁の機能回復技術

榎園 正義・谷倉 泉

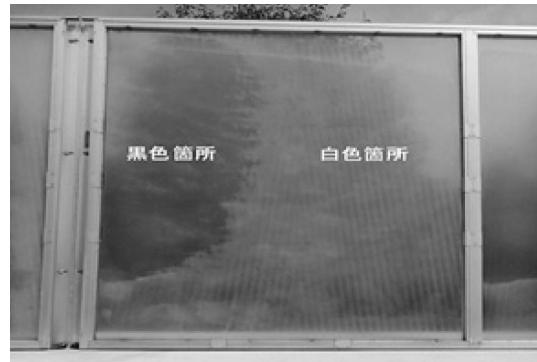
写真一 透光板の劣化状況

透光板の表面には、写真一に示すように大きく黒色・白色箇所の2種類の劣化程度の違いが確認された。

そのため透光板から試験体を採取し、写真二に示す素材の表面観察、EPMA・SEM分析を行い劣化の状態を確認した。その結果、黒色で半透明に見える箇所は、表面処理層のハードコートが劣化・はく離してプライマーのみが残存し、耐候劣化により黄変していることがわかった。また、白色箇所はハードコートが残って微細なクラックが生じて白色化している部分で、比較的容易に表層がはく離することから劣化はかなり進行していることが確認された。なお、現地でのヒアリングによれば、この透光板の劣化は設置数年後から確認されるようになったとのことであった。

- (1) 透光板（ポリカ板）の主な劣化原因は、透光板を保護するために表層に被覆されたハードコートの紫外線等に起因した劣化であると考えられる。
- (2) 素材を傷めずに最も透光性を回復できる下地処理方法は、WJ工法でバス回数を1回に限定し、噴射圧力は中圧（AMPa）以下に抑えることが有効である。また、WJ工法とCAB工法の優位性を比較すると、施工速度の面からWJ工法が効率的であった。
- (3) コーティング方法については、施工速度、安定した膜厚、材料飛散のリスク回避が適用条件として要求されるが、新たに開発したフローコート工法の採用により、確実かつ円滑な施工ができることが確認できた。施工後の透過率は全て暫定基準値（72%）以上を十分に満足し、新品に近い80%前後の透過率が確保できる結果が得られ、その有効性が検証できた。
- (4) 本透光板では、下地処理をしない箇所においても施工後に高い透過率が得られたが、目視評価による透明性は満足しないことから、下地処理は必要と考えられる。
- (5) 以上より、機能回復の評価方法は、施工前後の透過率と目視評価結果には概ね相関関係が見られるが、両者を合わせた総合評価を行うことにより適切な評価を得ることができる。

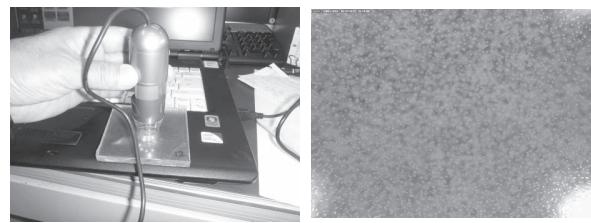
写真二 表面ハードコート層の観察

(a) 観察状況 (b) 表面観察の例(×55倍)

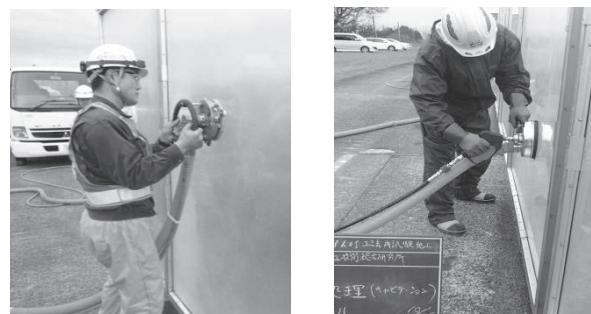
写真三 下地処理方法の検討

劣化したハードコート層をはく離するための下地処理方法として、①物理的なはく離方法6種類と②化学的なはく離方法13種類について実験的な検討を行った。その結果、物理的なはく離方法では、WJ工法とキャビテーションジェット（以下、CABと呼ぶ）工法で有効性が確認された。また、化学的なはく離方法では、2種類の薬品で残存ハードコート層のはく離が僅かに確認されたが、顕著な効果は確認できなかった。この結果を踏まえ、下地処理方法としてはWJ工法およびCAB工法を選定し、かつ小型のハンドタイプの先端装置を装着させた実証実験を行うこととした。両

(a) WJ 工法

(b) CAB 工法

工法はいずれもWJを用いたものであるが、CAB工法は低圧ではあるものの水温を高めにしてはく離効果を高めることを目的としたものである（写真三）。

WJの噴射圧は、中圧（AMPa）以下で、パス回数が2回以上では目視評価と透過率ともに低下する傾向があり、素地に対して過負荷状態となることから、パス回数は1回が最適であった。また、CABの噴射圧は低圧で、同様にパス回数は1回が表層（ハードコート層）の除去に適合することが判明した。

また、WJとCABの優位性を比較すると、施工後の透過率および目視評価の結果からはほとんど差違は見られなかった。しかしながら、本試験ではWJが施工速度の面から効率的であった。

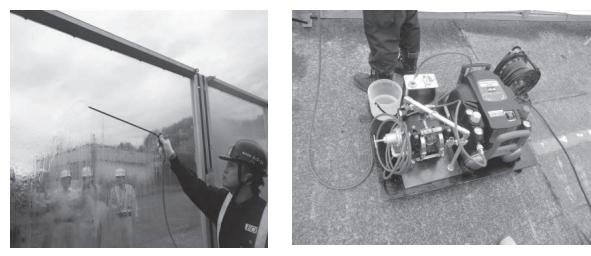
写真四 コーティング方法の開発

(a) 塗布作業

(b) 塗布機材

従来のコーティング方法は、刷毛やスポンジによる手塗作業で行う簡易な方法であり、仕上げに塗りむらが生じるなど品質に若干のばらつきがあった。このため、現場での広範囲の面積を対象とする場合には、安定した施工品質が確保できる新たなコーティング方法

が必要と考えてその開発を行った。その結果、コーティング材料を上部で横移動しながら流し掛けし、最下部で回収する方法を採用することとした。これにより透光板表面を垂れ落ちた塗布材料は、分子間結合により平滑な面を維持することが可能となり、工場の生産ラインとほぼ同等な仕上がりとなる（以下、フローコート工法と呼ぶ）ことがわかった（写真一4）。

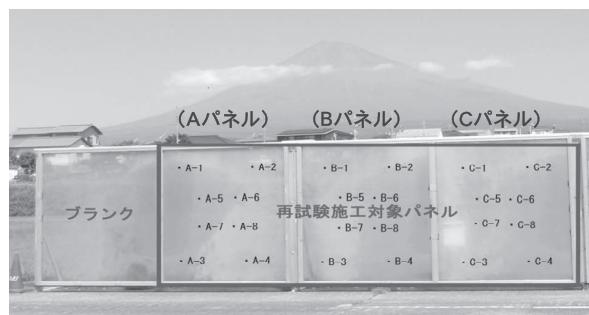
写真一5 実験対象の透光性遮音壁（記号は、パネル箇所と測定位置）

<透光性遮音壁：写真一5参照>

- ・商品名：ポリカーボネイトプレート
- ・品番：PCMR58600、施工後11年経過
- ・形状・寸法：高さ2260mm×幅1830mm×厚さ8mm×3枚

測定箇所は、写真一5に示すA～Cの3パネルで、1パネルあたり8測点（例えば、A-1～A-8）の合計24測点とした。

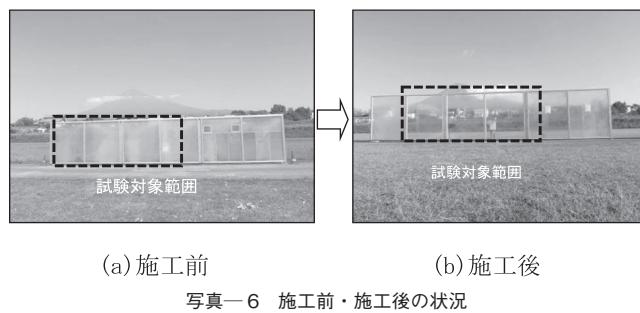
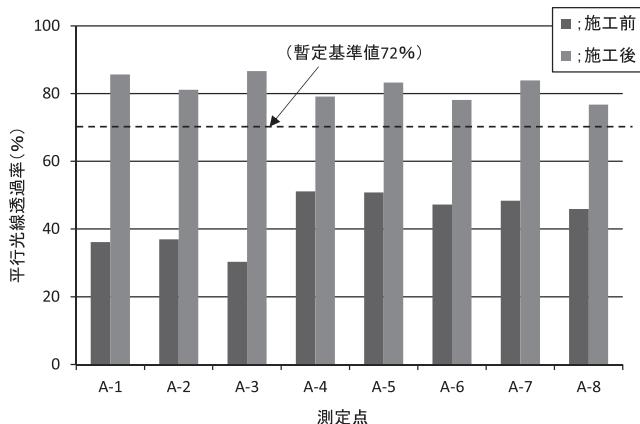
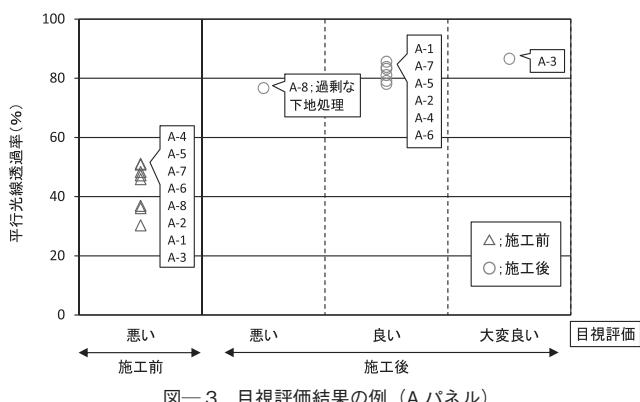
施工前・施工後の透過率測定結果の例を写真一6、図一2に示す。施工後の透過率は、全て暫定基準値（72%）以上を十分に満足し、80%前後の透過率が確保できる結果が得られた。また、その他のB、Cパネルでは下地処理をしていない箇所（施工前の透過率約50%）において、施工後に81.5～84.5%と高い透過率が得られたが、目視評価ではやや透明性に欠ける評価「悪い」となった。この透過率の上昇は、新たなコーティング剤塗布に起因するものと考えられることから、透過率の回復には有効な方法と考えられる。

施工前の目視評価は、図一 3 に示すように A パネルの全測点で「悪い」評価であったが、施工後は測点 A-1 ~ A-7 の測点では「良い」、「大変良い」となった。ただし、測点 A-8 はパス回数が 2 ~ 3 回負荷をかけていることから過負荷状態となっているものと推定される。なお、上述したパネル B, C の下地処理をしていない箇所では透過率は高いが、目視評価では「悪い」との相反する結果となった。

このようなことから、計測器による透過率の評価と合わせて、目視による評価も重要と考えられる。なお、一般的な傾向としては、図一 3 に示すように施工後の透過率と目視との評価結果は、概ね相関が見られた。

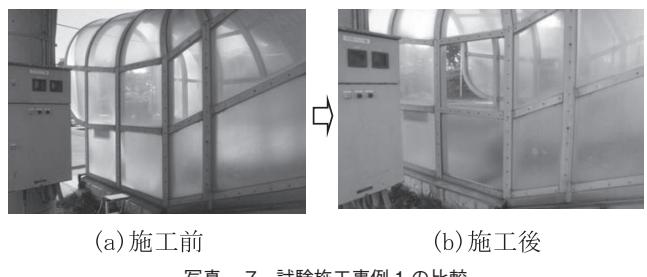
(1) 試験施工事例 1 (既設物件；写真一 7 参照)

- ① 実施日：平成 22 年（4 年経過）
- ② 場所：北海道森町上台町国道 5 号線
- ③ 施工対象：歩道橋透光性遮音板
- ④ 下地処理：清掃のみ
- ⑤ 追跡調査結果：施工時の効果を維持（光沢度による評価）

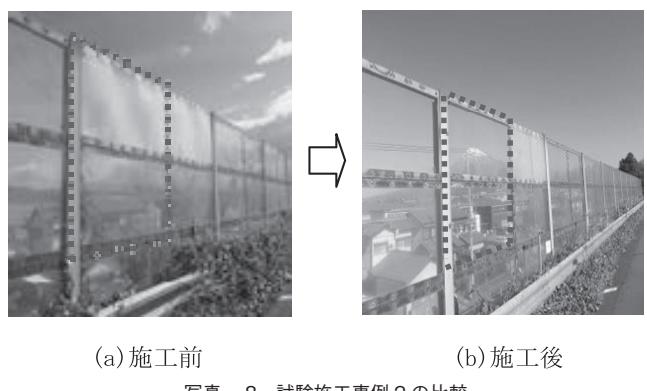
(2) 試験施工事例 2 (既設物件；写真一 8 参照)

- ① 実施日：平成 23 年（2.5 年経過時点で改良工事あり）
- ② 場所：T 高速道路
- ③ 施工対象：透光性遮音壁
- ④ 下地処理：清掃のみ
- ⑤ 追跡調査結果：施工時の効果を維持（透過率、光沢度による評価）
