# 道路橋床版防水層の健全性評価システムの開発

榎園 正義・橋本 雅行

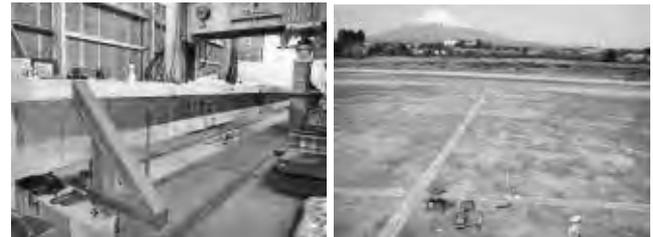
写真—1 コンクリート構造物の計測状況

実物大のコンクリート構造物として、以下の2種類の試験体を使用した（写真—1参照）。

(a) PC桁試験体全景 (室内) (b) コンクリート舗装全景

- ① PC桁試験体（全長約18 m, 端部～10 mの区間）
- ② コンクリート舗装（延長10 m区間）

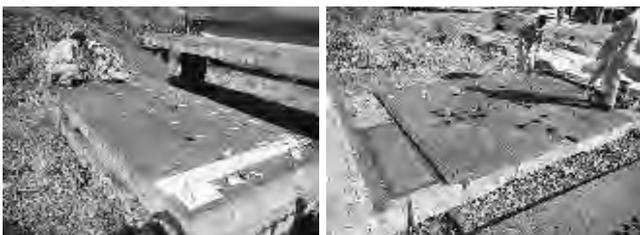
写真一 2 カウント値の測定状況

(a) 床版 No.1 (供用後；負荷有り) (b) 床版 No.3 (未供用；負荷無し)
