33. 排水ポンプ車の性能把握のための 簡易な点検装置開発について

近畿地方整備局近畿技術事務所 ○ 南口 由行

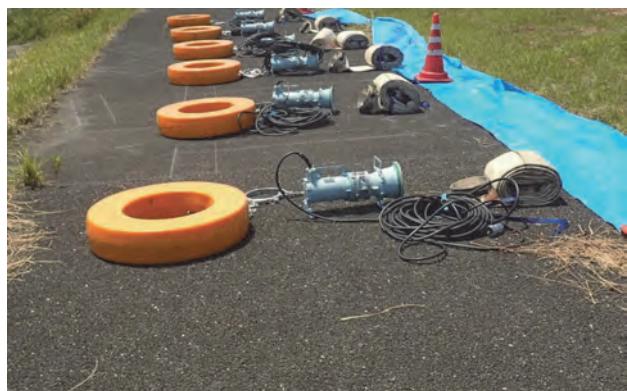
写真-1 排水ポンプ車に搭載している排水ポンプ

現在、全国に配備されている排水ポンプ車のほとんどに搭載されている排水ポンプは、災害現場でクレーン等の重機を使用せずに設置できるようコンパクト化・軽量化するために高精度かつ軽合金による構造で設計・製作されています。そのため、ゴミや土砂等を含んだ水を排水した場合、排水ポンプの羽根車やケーシング等が摩耗・変形してしまい本来の性能（吐出量）が発揮できなくなるおそれがありますが、排水ポンプの性能を点検・確認するには、ポンプの総運転時間を基に製作メーカー等の専門的な知識を有している技術者が実施する分解点検が必要でした。

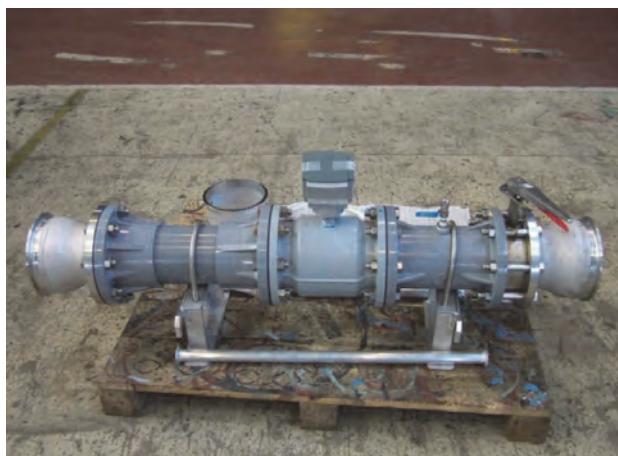
写真-2 点検装置

- ・全長：約 1.5 m
- ・総重量：約 80 kg
- ・計測項目：吐出流量、吐出圧力

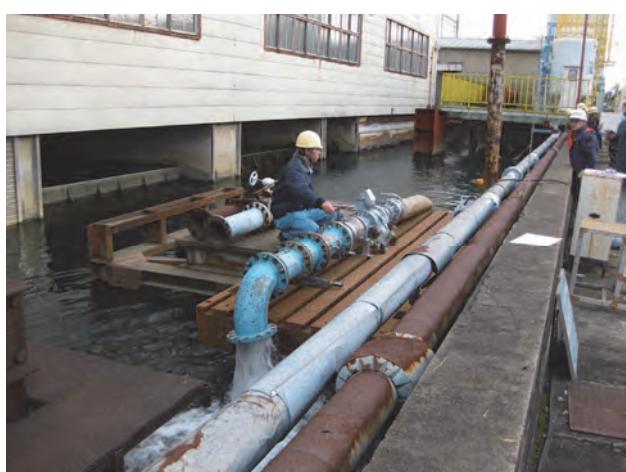
写真-3 工場試験設備による測定状況

製作した点検装置の測定精度を確認するため、排水ポンプを新規製作した際に実施される工場試験方法（JIS B 8301（2000）、8302（2002））に則り測定した結果と工場試験設備（工場常設の大型水槽や吐き出し側の直鋼管等）と点検装置を用いた測定結果の比較を実施しました。

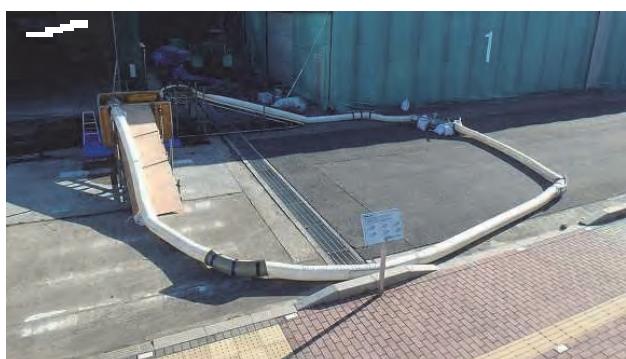
写真-4 近畿技術事務所での測定状況

点検装置自体の精度確認は、工場試験で確認することは出来ましたが、実際の点検実施方法となる近畿技術事務所で所有している水槽を活用しての点検方法でも、その測定結果の精度を確認する必要があるため、工場試験での測定結果と近畿技術事務所構内での測定結果についても比較を実施しました。

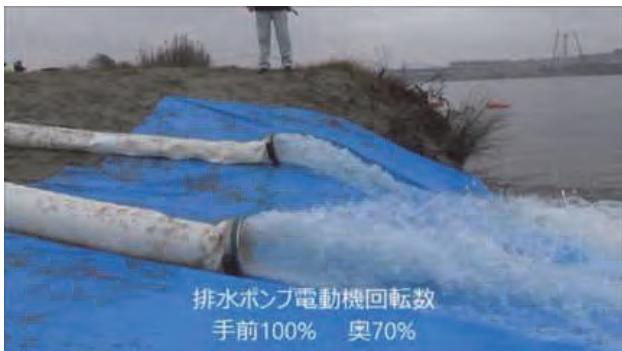
写真-5 排水量低下確認の試験状況

そのため、実際どの程度排水量が低下すれば視覚的に確認出来るかの試験を実施してみました。その結果、ポンプの回転数を30～40%低減したところで明らかな排水量の低下が確認できました。また、製作メーカーへ聞き取り調査を実施したところ、排水量が半減するなど大きく性能低下する場合は、ケーシングが損傷するなど排水ポンプの内部で不具合が発生している可能性が高いということであったため、当面の間30%以上の性能低下が確認された場合に分解点検を実施することとし、点検整備フロー図を作成しました。

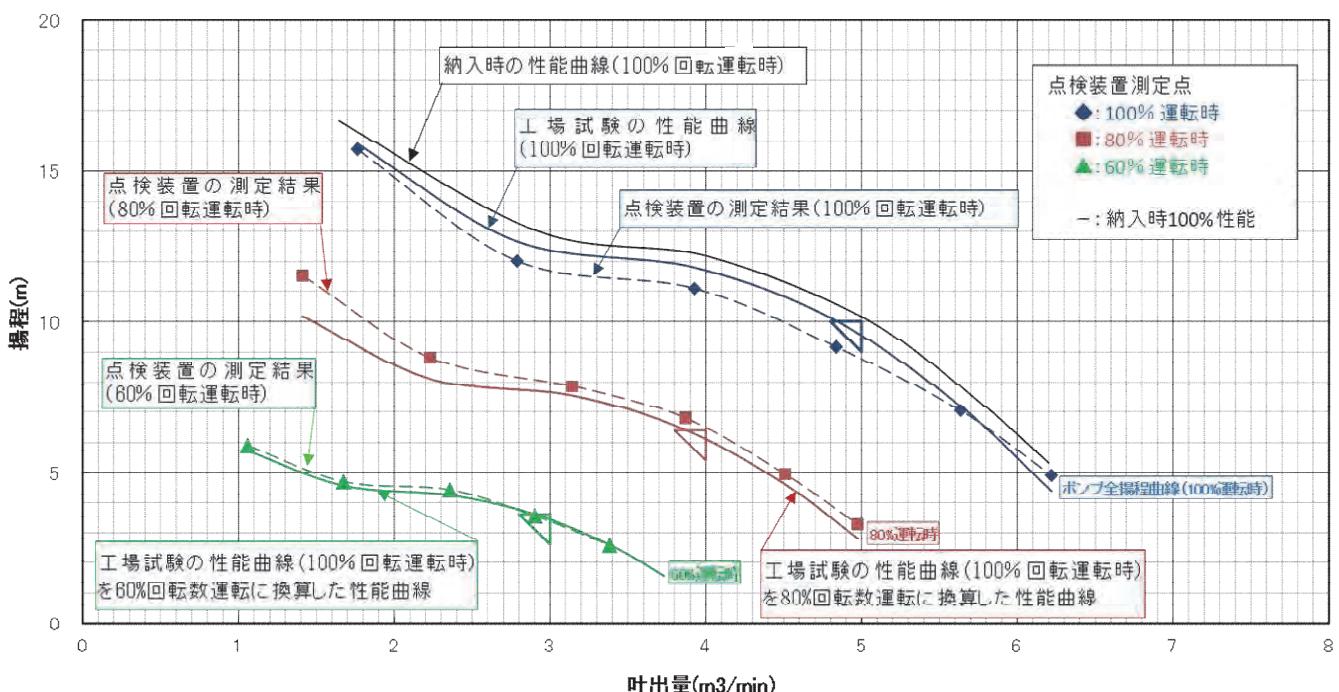
図-2 工場試験での測定結果比較図

00%運転時 吐出量：5m³/min, 全揚程：10m)付近での流量、圧力を測定し、その測定値より揚程を算出しその値をJISに準じた工場試験結果と比較することで、その精度確認を行いました。また、実際の点検時には大型の水槽の手配が困難で100%運転が困難な小型水槽での運用が想定されるため、ポンプの回転数を「100%，80%，60%」とした場合の確認も実施しました。

ポンプ性能を確認する上で、100%運転による測定結果をもとに、その性能を確認することが理想となります。今回、精度確認（100%運転時）では最大で約23%の誤差が確認され、測定装置の誤差として適さない結果となりました。

っているため、100%運転時の大水量運転においては、ホース自体が脈動してしまい流量が不安定になったことが原因と推察されます。

しかしながら、60%運転であれば工場試験、近畿技術事務所構内試験とも約4%の誤差に收まり今回開発した点検装置による性能確認に問題が無いことが確認されました。

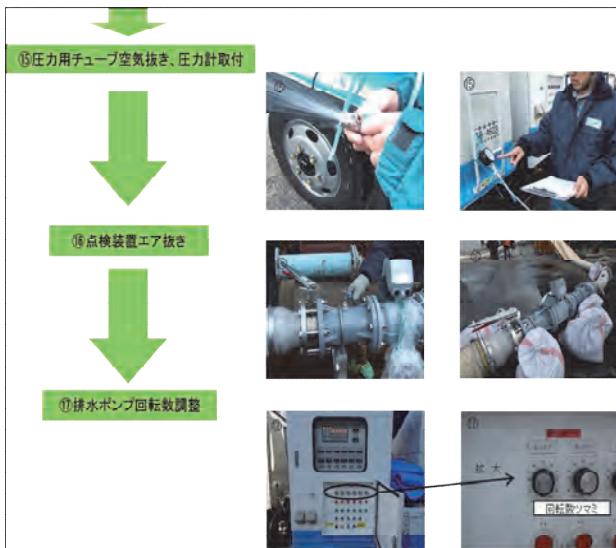
図-3 排点検マニュアルの一例

排水ポンプ車の点検は、大きく分けると専門知識を有している製造メーカー等が実施する分解点検と災害時の出動を委託契約している業者（以下、「災対業者」と言う。）が行う定期点検の2つがあります。本点検装置を活用するのは定期点検ですが、災対業者のほとんどは機械にあまり精通していない土木業者等となっています。そのため、土木業者等の人でも精度の高い測定が可能となるよう機器の設置、測定の方法および留意点を写真や図を活用してとりまとめた点検マニュアルを作成しました。
