## 34. 転圧ローラのブレーキアシストシステム開発

### ステレオカメラを用いた転圧ローラのブレーキ補助システム

鹿島道路(株) 機械部 開発・設計課 ○ 野田 哲也  
機械部 開発・設計課 新満 伊織

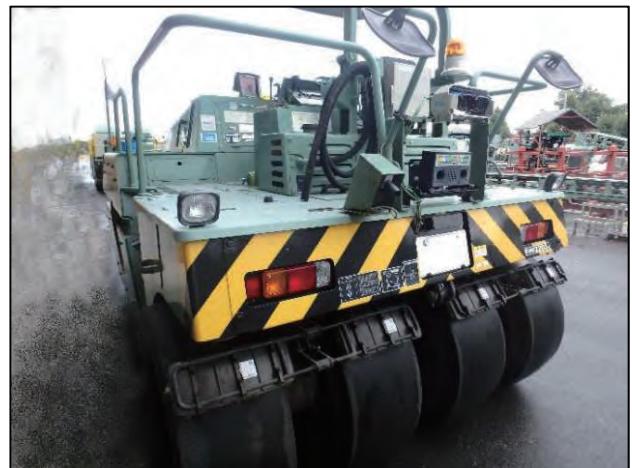
写真-1 タイヤローラ外観

先に挙げた課題を解消するため、人と物の形状を認識するステレオカメラを採用し、油圧駆動式ローラのブレーキ回路を利用したブレーキアシストシステムを開発して社有機械に導入した。(写真-1)

既存の超音波センサと併用し、ステレオカメラの出力による制動と超音波センサによる警報という、2系統のセンサによる安全装置で運転員に危険を察知させ、回避行動をとらせるとともにローラ本体には自動で制動をかける。このシステムは、対象物が排除されても安易に自己復帰させないよう自己保持回路にて制動状態を保持できるもので、例え途中でセンサの検知信号が途切れたとしても

確実に停止できるよう設計されている。ステレオカメラセンサの設置場所により、前後進どちらでも自動ブレーキの機能は発揮できるが、特に後進時の自動制御は有効であり、後方監視に特化した。

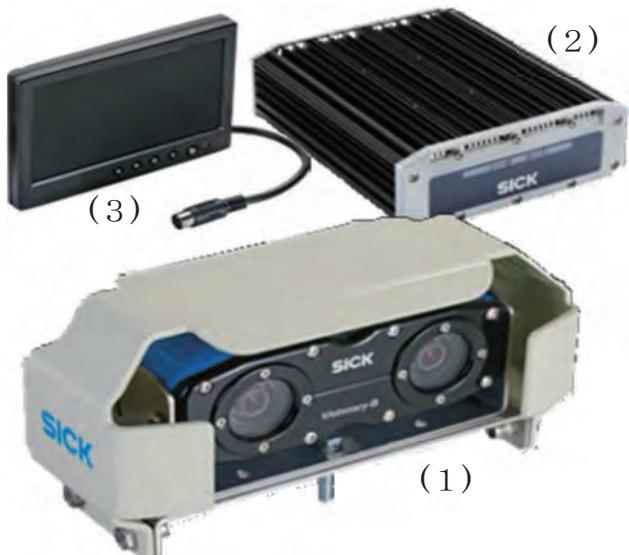
写真-2 機器構成

ブレーキアシストシステムは写真-2の3つの主要な構成要素からなる。

###### (1) センサヘッド

ステレオカメラで検知した状態の立体的なデータを取り込み、画像情報をエバリューション

ユニットに転送する。

#### (2) エバリューションユニット

センサヘッドからのデータを3次元データに変換し対象物を見分けたうえ、検知エリア内に存在する物体や人が予め設定された警報領域内で検出されたときブレーキシステムに出力する。

#### (3) ディスプレイインターフェース

ラウドスピーカーを備えた7インチディスプレイインターフェイスである。警報メッセージを音と光で運転者に向けて発する。

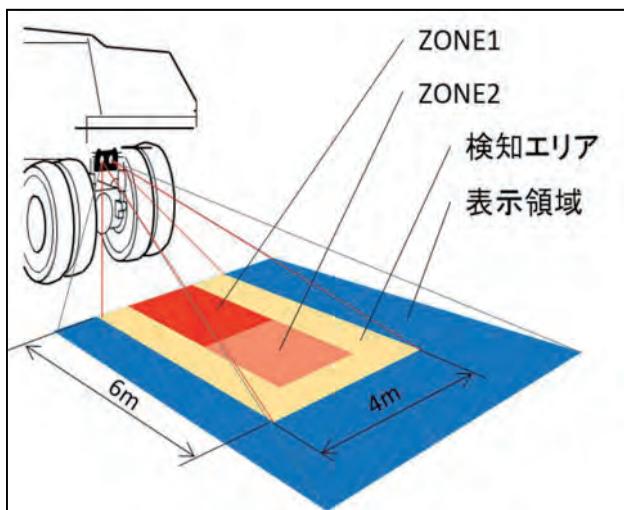
図-1 検知エリアと検知範囲例

検知エリアの最大範囲は図-1に示す幅4m×長さ6mで、そのエリアの中で2つの異なる検知範囲(ZONE)を設定することが可能である。即ちローラから近距離のZONE1と遠距離のZONE2を設定することができる。

図-1のZONE内で対象物が検出されると、ディスプレイに視覚的及び聴覚的に警報メッセージを表示させるとともにブレーキアシストシステムに outputする。検知範囲内の対象物は以下の通りクラス選別し、ZONEごとに設定することが可能である。

40cm×80cmを超える壁や車、その他障害物すべての対象物を検知する。

40cm×160cm程度の大きさのものを検知。壁などの幅の広い対象物は無視される。対象物を「人」とみなすのは対象物クラス2である。

制御方法として、遠距離のZONE2で検知した時点で警報装置にて光と音で注意喚起し、同時にHSTブレーキを作動させる。近距離のZONE1で検知した場合、ZONE2で作動したHSTブレーキを自己保持した状態でネガティブブレーキを作動させる。作業速度域が広いタイヤローラは高速段の走行速度域が速く、検知エリアを制動距離が上回ることも想定されるため、高速走行時は後進信号が出力された時点で自動的に低速走行に切替る制御回路を設けた。これにより、高低速のどちらの後進時でも同じ条件での制動を可能とした。

振動タイヤローラとマカダムローラにもブレーキアシストシステムを搭載したが、前述のタイヤローラとは作業速度域が大きく異なるため、タイヤローラとはZONEごとの制御方法を変更した。振動タイヤ・マカダムローラの場合、遠距離のZONE2で検知した時点では警報装置にて光と音で注意喚起する。近距離のZONE1で検知した場合はHSTブレーキとネガティブブレーキを作動させる。但し、2系統のブレーキを同時作動させる場合はネガティブブレーキの保護を考慮し、HSTブレーキ作動後、若干の時間差を設けて作動させる条件を付加した。

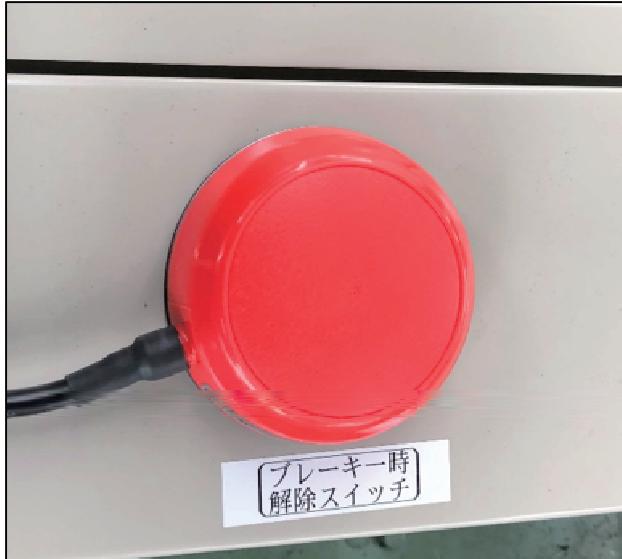
写真-3 ブレーキ一時解除スイッチ

の重機、あるいは前後進を繰り返す他のローラを対象物として検知してしまう可能性も少なからず発生する。そこで、後方の安全が確認されていることを前提にブレーキアシストシステムを一時的に解除する機構を設けた。(写真-3)

この機構は運転席横に押しボタンスイッチを設け、ボタンを押しているときのみブレーキシステムを一時的に解除状態にするものである。対象物を検知していたとしても、後方の安全が確認できていれば当該ボタンを押すことにより、後退を継続して行うことができる。端部の転圧時に壁や構造物を検知してしまい後退できない場合や、ローラ駐車位置場所の後方に対象物とみなす物があったとしてもスムーズに駐車することを目的としたものである。これにより、ブレーキシステムのメイン電源を切ることなくブレーキを一時的に解除できるため、システムが常に有効な状態を保つことができる。

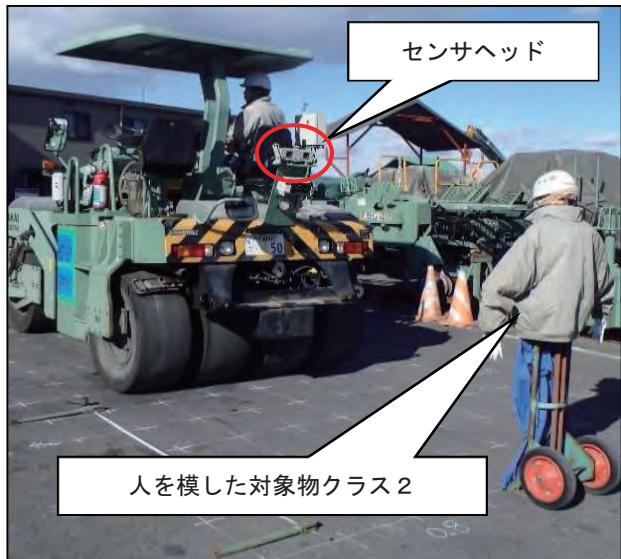
写真-4 振動タイヤローラ制動距離試験

試験エリアを設定し3種のローラを用い、それぞれの速度域で制動距離を測定し、機能確認試験を実施した。(写真-4)

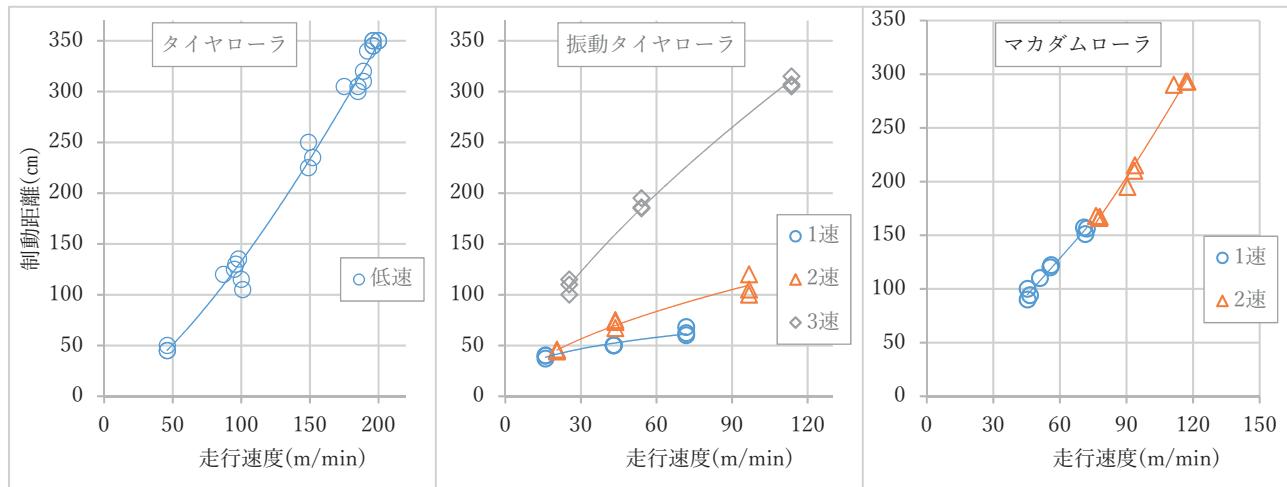
図-2 走行速度と制動距離の対比グラフ

図-2に示すとおり、タイヤローラはどの速度域でも概ね3.5m以内の制動距離となった。振動タイヤローラ、振動マカダムローラに関してもどの速度域でも3.5m以内の制動距離となり、それぞれのローラが安全に確実に停止することが確認できた。

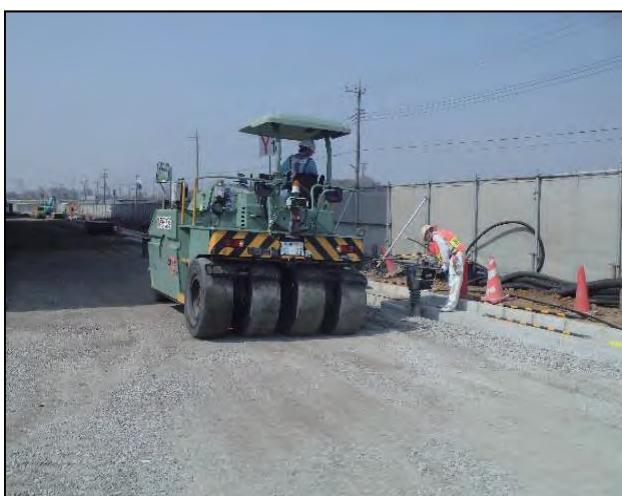
写真-5 外構工事転圧作業状況

大規模倉庫外構工事において、ブレーキアシストシステムを搭載したタイヤローラを導入した(写真-5)。施工範囲周辺には様々な資材等が置かれた状況であった。対象物として検知する物体に対して誤作動なく作動するか確認したところ、限られた施工範囲の中でも周囲の人と他の重機を異なる対象物として検知し、誤作動なく機能した。

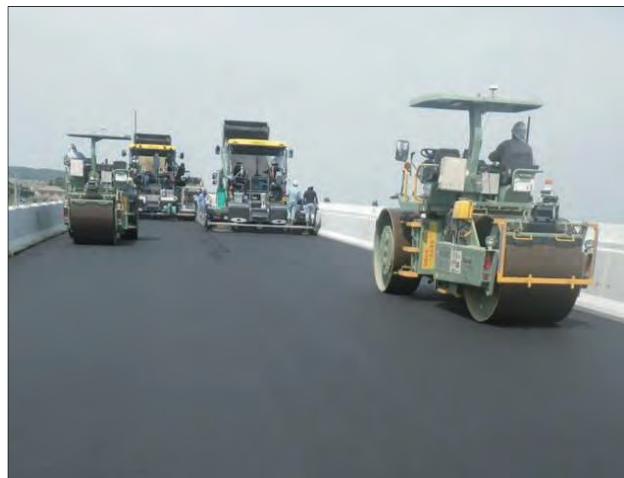
写真-6 高速道路舗装工事転圧作業状況

また新設高速道路舗装工事における安全対策技術としてブレーキアシストシステムを、4台のローラに取り付け導入した(写真-6)。

く機能し作業を行えていたのに対し、曲線区間の転圧作業においては、曲線外側のコンクリートブロックを対象物とみなして作動する可能性があった。現場作業環境に応じ対象物を人とみなす対象物クラス2を検知エリアの遠距離に設定し、物に対して対象物とみなさないものとすれば誤作動を防ぐことを確認した。設定を変更しても転圧作業の速度程度であれば対象物である物に対して検出してから確実に停止できることが可能であった。条件に応じて設定することでブレーキアシストシステムを有効に活用し、この現場においては人と機械の安全性向上を目的とする装置として高く評価された。
