# しなやかだけど強靱！ポリウレアなのに簡単！

## 常温型コンクリート舗装補修材「ニンジャシール」

コンクリート舗装に発生する目地部分の角かけ、ひび割れ、段差、水の侵入を解決！

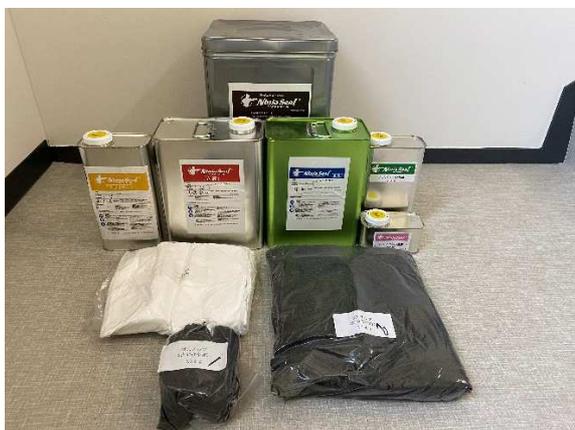
アスファルト系補修材の加熱注入ではトンネル内での火災や火傷のリスクがあったが、「ニンジャシール」は重機不要、少ない人員で施工でき、そのしなやかな物性により衝撃を吸収するため既設舗装を傷めないところがポイントとなる。

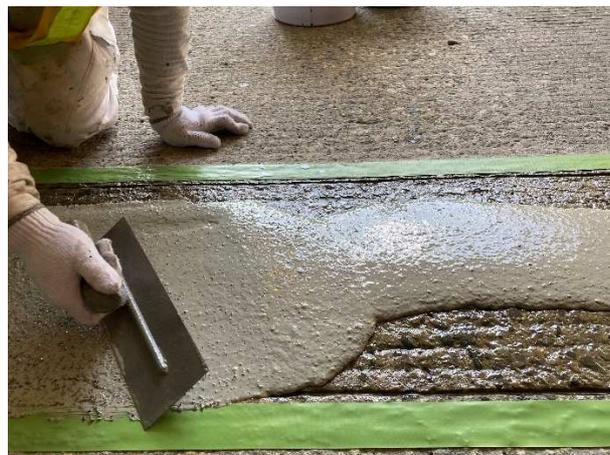
上面載荷試験では曲げ強度比 85%、下面載荷試験では曲げ強度の 105%の強度を持つ。ホイールトラッキング試験（DS）は 60,000 回/mm以上を誇り、ラベリング試験でも排水性（高機能）舗装以上の耐久性を持つ。せん断試験では、1N/mm<sup>2</sup>以上の荷重が加わり 10%以上の伸びで変形したにもかかわらず、試験後は元に戻るするという驚異的な復元力を発揮した。
