12. UAVによる空中写真測量を用いた 土工の出来形管理に関する検討

国土交通省国土技術政策総合研究所 ○池田 和敏
国土交通省国土技術政策総合研究所 山下 尚

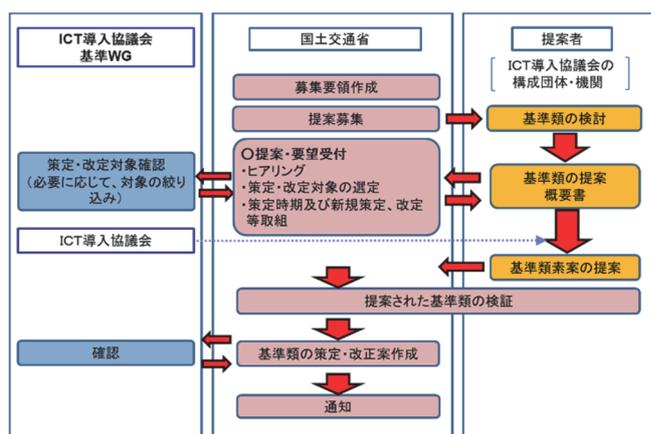
図-2 基準類民間提案のフロー

また公共工事に用いられる工種は多種にわたること、またICTの進展が非常に早いことを踏まえ、新たなICT機器を活用し、又は既存のICT機器の活用範囲を拡大し、ICT活用工事の範囲を拡大する新たな基準類をより早く整備するため、令和元年度より「産学官連携による基準類作成の取組」を開始し、ICTを活用する立場にある関係団体から基準類に関する提案を募集している。(図-2)

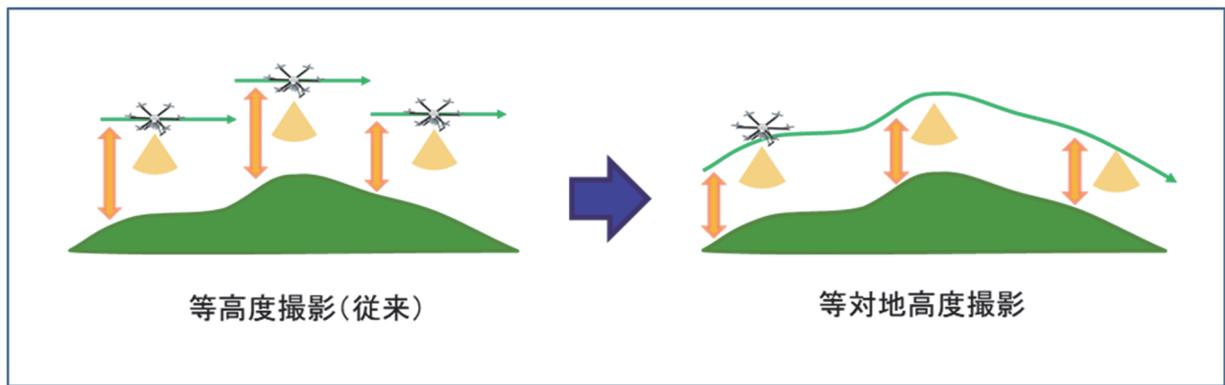
図-3 等対地高度撮影

現行規定では、同一コースは、直線かつ等高度と定められており、高低差の大きい現場においては、地上標高に合わせて複数回の飛行による計測を強いられているが、地上標高に応じて連続的に飛行高度を変更して対地高度を一定に保つことが出来れば、オーバーラップ率、地上画素寸法の変化を最小限にすることとなり、計測精度のばらつきが低減されるため1回の飛行で計測が完了できる。さらに飛行回数を減らすことで複数回の飛行による重複撮影箇所がなくなるため、撮影枚数を削減できることになり、計測や解析に要する時間の短縮も期待できる。(図-3)

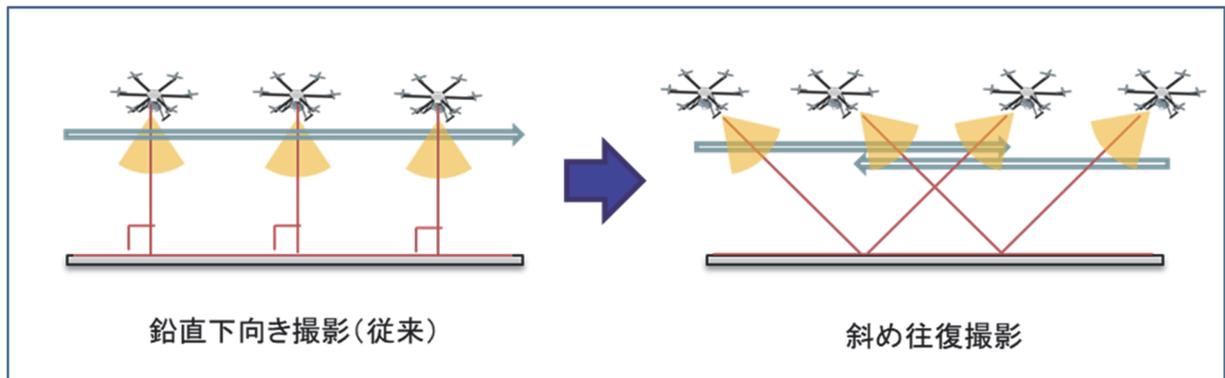
図-4 斜め往復撮影

従来のカメラを鉛直下方に向けた撮影手法では、すべての画像が同一高さ、同一方向からの撮影になるため、画像解析時に投影中心から撮像面までの距離推定に複数の解が発生する場合があります。水平方向を確定できても、高さ方向に系統誤差が生じることとなり、この場合は後処理工程で標定点をを用いた座標補正を行うことで対応していた。カメラを斜め向きに置き換えて逆方向からのサイドラップを重ねる撮影手法を採用することにより、高さや方向の異なる別の視点からの画像を追加して画像解析が行えるため高さ方向のスケールが安定して推定されることとなり、計測精度の向上が期待できる。(図-4)

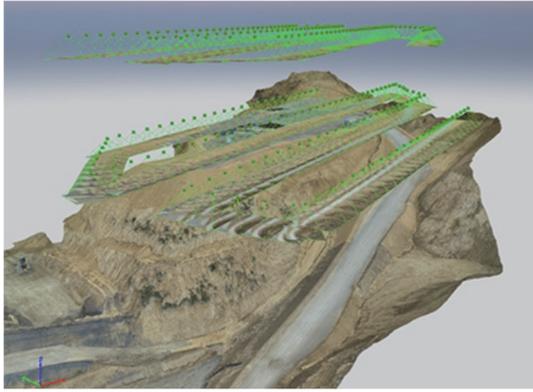
図-5 等高度撮影の飛行ルート

高低差があり等高度での飛行では地上画素寸法に大きな変化が生じる試験場にて、オーバーラップ率や地上画素寸法が同一になるように2回に分けた従来の撮影手法と、地上標高に合わせて対地高度を一定に保ちながら飛行する撮影手法による計測を行う。また撮影条件として既存の「3次元計測技術を用いた出来形管理要領(案)」で規定されている、ICT土工におけるUAVによる空中写真測量を用いた3次元出来形計測の測定精度に準拠し、地上画素寸法を $10\text{mm}/\text{Pixel}$ 、進行方向のラップ率は 90% 、隣接コースとのラップ率は 60% に設定する。検証点を14点設置し、画像解析により生成した点群上の検証点座標と、現場内に設置された基準点を用いてTSで測量した検証点座標を比較する。(図-5～図-7)

表-1 は TS で測量した検証点座標を真値とし，点群データの近傍点における座標較差の最大値，最小値及び平均値と標準偏差を，従来の撮影手法と等対地高度での撮影手法での計測についてそれぞれ記したものである。どちらの撮影手法も 14 点の検証点すべてにおいて前述の要求精度 $\pm 50\text{mm}$ 以内を満足した。さらに従来の撮影手法での 2 回の計測を合わせた写真枚数 257 枚，撮影時間 11 分に

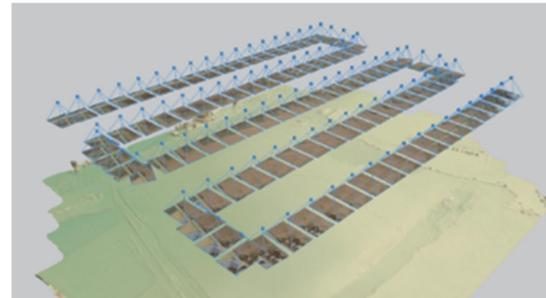
図-8 鉛直下向き撮影の飛行ルート

抛し，地上画素寸法を 10mm/Pixel，進行方向のラップ率は 90%，隣接コースとのラップ率は 60%に設定する。検証点を 12 点設置し，画像解析により生成した点群上の検証点座標と，現場内に設置された基準点を用いて TS で測量した検証点座標を比較する。鉛直精度を確認するために，後処理工程の標定点を用いた座標補正を行う前の状態で計測精度を検証する。(図-8～図-10)

鉛直方向の誤差が生じやすい平坦な地形の試験場にて，カメラを鉛直下方に向けた従来の撮影手法と，同一コースでカメラの向きを進行方向に一定角に傾けた撮影手法による計測を行う。カメラの傾き（天底角）は 10° ， 20° ， 30° の 3 パターンの計測を行う。また撮影条件として既存の「3次元計測技術を用いた出来形管理要領（案）」で規定されている，ICT 土工における UAV による空中写真測量を用いた 3次元出来形計測の測定精度に準

表-2はTSで測量した検証点座標を真値とし、点群データの近傍点における座標較差の最大値、最小値及び平均値と標準偏差を、従来の鉛直下向き撮影と斜め往復撮影での計測についてそれぞれ記したものである。平面(XY)精度に関しては、すべての計測において大きな差は見られなかった。鉛直(Z)精度に注目すると従来の撮影手法では大きな誤差が確認されたが、斜め往復撮影の場合、いずれの天底角においても前述の要求精度を満足する±50mm以内での計測が行えており、別方向からの画像を追加して画像解析を行うことで高さ方向の誤差が低減できていることを確認できた。この場合、後処理工程の標定点を用いた座標補正が不要となるため、省力化に寄与する撮影手法と考察する。
