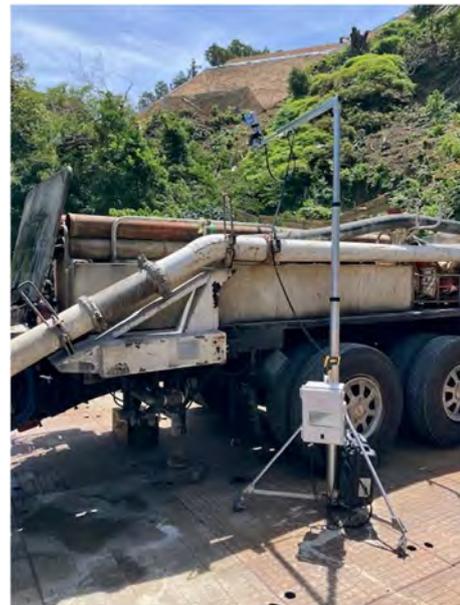
図-4 現場検証時設置状況

「カメラ BOX」「主装置 BOX」「設置用三脚及び電動雲台付きアーム」をポンプ車の運転席側後方(図-4)に設置し、カメラの画角がミキサー車の全体像を捉え到着、打設開始、打設終了、退場の各時間やその車両のナンバープレート 4 桁、運搬車番号がリアルタイムに監視できる位置、角度を主装置 BOX のモニターを確認しながら調整し設置した。
