吊荷介錯中、小石を拾って立ち上る時に吊荷に頭をぶつけた

■ 基本情報〔土木・建築〕 不明

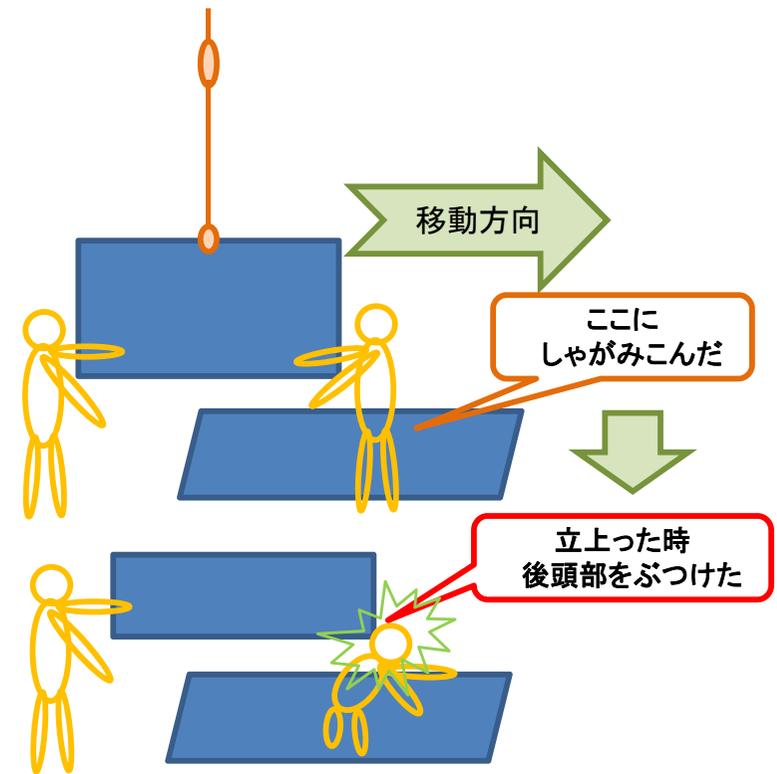
■ 発生状況図

25tクレーンにて敷鉄板を吊上げ 清掃作業をしている際に、仮置きしようとしていた鉄板の介錯をやめ、小石を除去しようとしてしゃがんで立ち上がったところヘルメット越しに頭部付近を鉄板の角でぶつけ負傷した。

- ① 前もって鉄板の上の清掃をしていなかった。（確認不足）
- ② 鉄板の下に体が入ってしまった事に気づかず、不意に立ち上った。（不注意）

- ① 一枚ずつ清掃完了を確認してから次に移るよう、作業手順に入れ周知徹底する。
- ② 不意に行動をせず、周囲の確認を行うよう喚起
- ③ 二人作業であるため、声をかけあい作業する様に周知徹底する。
