受賞業績の概要

| 地域貢献賞 | 「降灰対策型路面清掃車の開発」 | 豊和工業株式会社 |

| 受賞名 | 受賞業績名 | 受賞者名 |
|---|---|---|
| 地域貢献賞 | 刈払機の事故対策ツール 「スーパーカルマー」 | 株式会社アイデック |

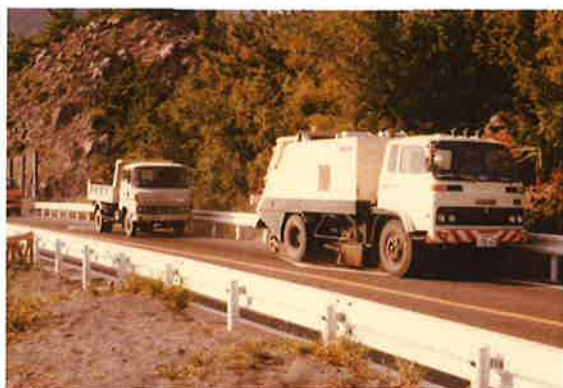
HF95H(S)形1号機

業績の概要
弊社では、1979年に発生した鹿児島県桜島の噴火を契機に、道路上の火山灰除去を目的として、旧建設省九州地方建設局と共同で降灰対策型ブラシ式路面清掃車の研究に取り掛かり、6年後の1985年に降灰対策型ブラシ式路面清掃車HF95H(S)形として、旧建設省九州地方建設局へ1号機を納入しました。

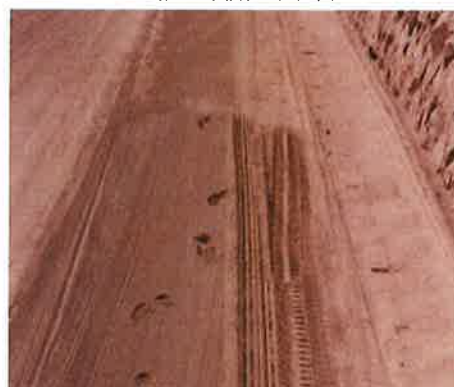
道路上に堆積する火山灰

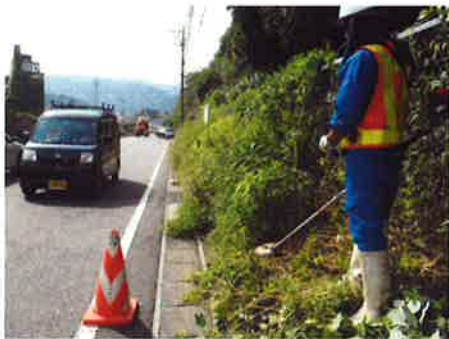
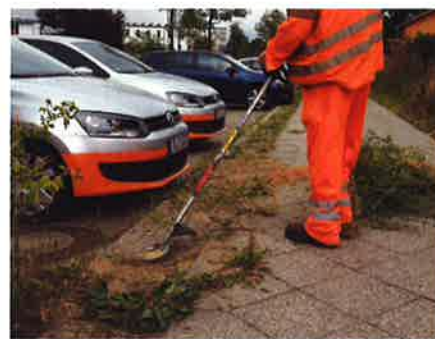
除草作業における代表的な機械のひとつである刈払機は、作業中の「飛び石」や「キックバック」による人身および物損事故につながる危険性がある。「スーパーカルマー」は市販のエンジン刈払機に取り付けるアタッチメント。作業中の「飛び石」や「キックバック」を抑制し、除草作業における安全性を向上させ、労災事故を未然に防ぐことが可能。また、従来の飛散防止対策が縮小できるため、人件費や対策に要する時間の削減にもつながる。

「スーパーカルマー」を使った作業例(左：道路周辺 右：駐車場)

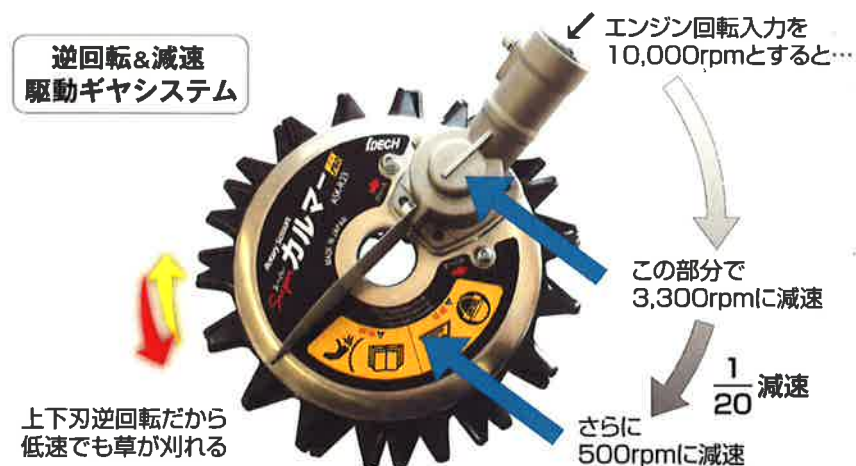
安全領域な低速回転での除草を実現するために独自の減速機構を開発。エンジン回転数を20分の1まで減速させ、回転トルクは20倍に増幅。刈り取り方式が「上下刃逆回転ハサミ刈り方式」なので、従来のような高速回転で雑草を刈り払うのではなく、低速で力強いトルク力でハサミ刈るシステム。これにより、安全性を高めつつ作業性も損なわない技術になっている。
