i-ConおよびICT施工事例

発行No
S-55

■ 技術名称	
3DMCモータグレーダ施工	
■ 基本情報	
会社名	
工事名(発注者)	
活用工事分類	発注者指定 / 施工者希望Ⅰ型 / 施工者希望Ⅱ型 / 活用工事以外(技術提案 / 創意工夫 / <u>その他</u>)
工種(大項目)	ダム / トンネル / シールド / 造成 / <u>舗装</u> / 橋梁 / 構造物 / その他()
工種(小項目)	路盤工
ICT技術分類	①3D起工測量 ②3D設計データ ③ <u>ICT建機</u> ④3D出来形管理 ⑤3Dデータ納品 ⑥その他()
■ 実施内容詳細	
対象数量	路盤工 6,530㎡
実施回数・台数	3DMCモータグレーダ 1台/約3か月
実施期間	2017年 12月 ~ 2018年 2月 (実働 計 3ヶ月)
施工段階での課題と解決方法(1)	発生した課題：トータルステーションとモータグレーダの間の無線トラブル。 解決方法：今回は、無線アンテナから伸びる配線の断線が原因であった。配線の交換で対応した。
施工段階での課題と解決方法(2)	発生した課題： 解決方法：
施工段階での課題と解決方法(3)	発生した課題： 解決方法：

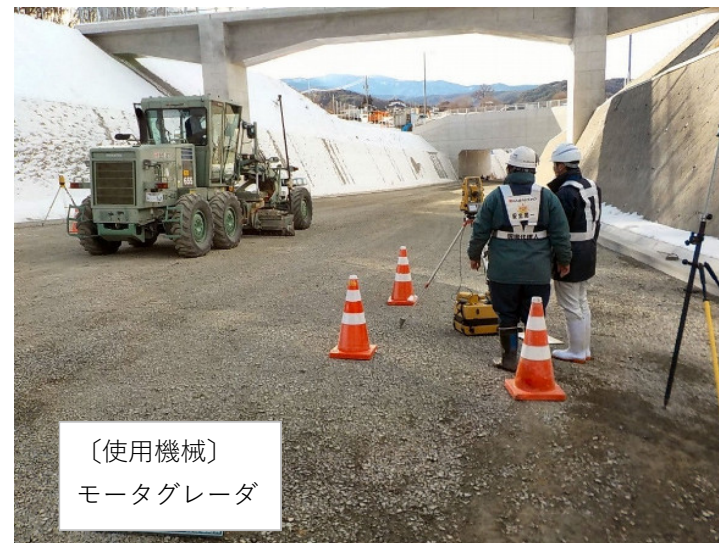
〔使用機械〕
モータグレーダ
